KARTA EWIDENCYJNA OBIEKTU ZABYTKOWEGO

1. Obiekt: kamienica

4. Adres:
Plac Adama Mickiewicza 24;
13-200 Działdowo

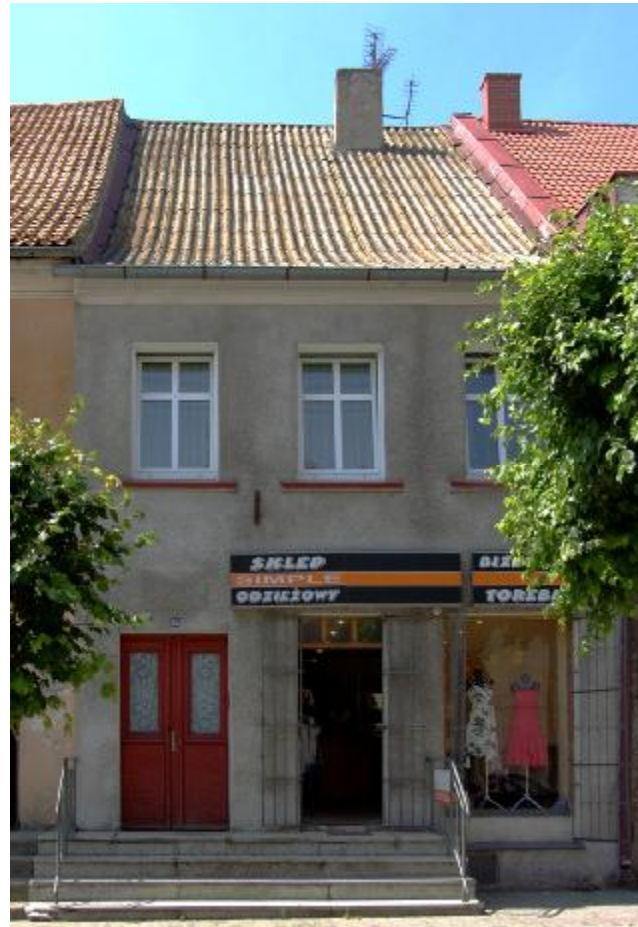
10. Fotografia:

Widok ogólny elewacji

Obiekt założony na planie prostokąta o zwartej bryle, 2-kondygnacyjny, murowany, otynkowany. Dach dwupołaciowy, kryty dachówką ceramiczną holenderką. Fasada 3-osiowa, podkreślona cokołem i zwieńczona gzymsem. Na poziomie pierwszej kondygnacji dwa otwory drzwiowe poprzedzone wspólnymi 4-stopniowymi schodami z metalowymi barierami. Drzwi do części mieszkalnej 2-skrzydłowe, drewniane, płycinowe z przeżroczami. W dolnej części dekorowane deskowaniem w jodełkę. Całość dekorowana listwami nakładkowymi. Drzwi do części użytkowej 1-skrzydłowe, z prostokątnym nadświetlem dzielonym szczeliną na 3 pola. Na pierwszej kondygnacji prostokątna witryna. Na drugiej kondygnacji okna za węgarem, podkreślone gzymsem odcinkowym, 1-skrzydłowe, PCV, z imitacją krzyża okiennego.

Zachowana bryła budynku i pokrycie dachu. Częściowo zachowana stolarka drzwiowa oraz detal architektoniczny.

Ze względu na wartości historyczno-kulturowe obiekt należy objąć ochroną prawną poprzez wpis do rejestru zabytków.
