KARTA EWIDENCYJNA OBIEKTU ZABYTKOWEGO

1. Obiekt: kamienica

4. Adres:
Plac Adama Mickiewicza 23;
13-200 Działdowo

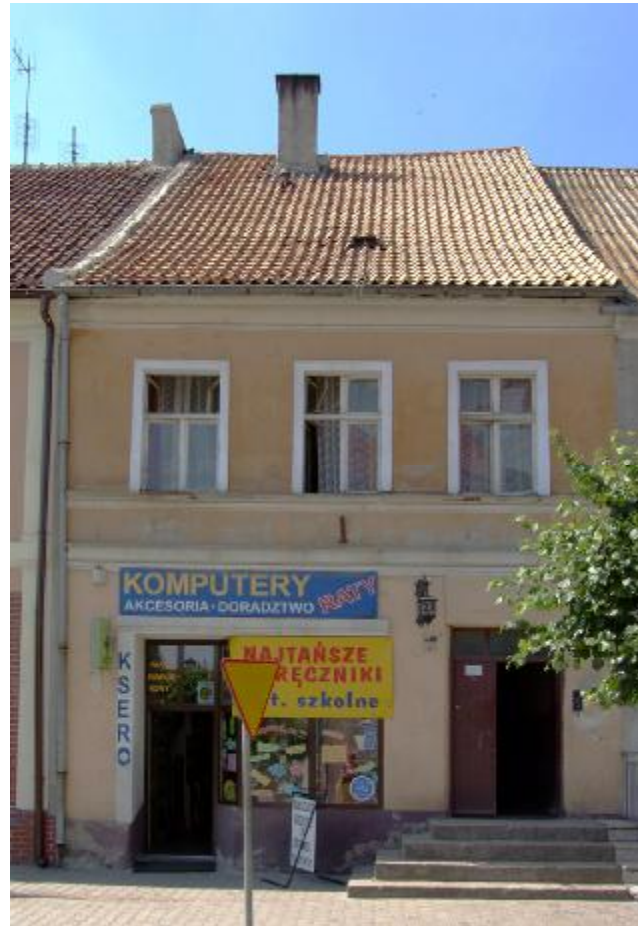
10. Fotografia:

Widok ogólny elewacji

Obiekt założony na planie prostokąta o zwartej bryle, 2-kondygnacyjny, murowany, otynkowany. Dach dwupołaciowy, kryty dachówką ceramiczną holenderką. Fasada 3-osiowa, podkreślona niewielkim cokołem, dekorowana gzymsem kordonowym, podokiennym na poziomie drugiej kondygnacji i wieńczącym. Na poziomie pierwszej kondygnacji duża prostokątna witryna z otworem drzwiowym. Drzwi 1-skrzydłowe, PCV z prostokątnym nadświetlem. Całość zwieńczona gzymsem odcinkowym. Drzwi do części mieszkalnej poprzedzone 4-stopniowymi schodami z metalową barierą. Drzwi 2-skrzydłowe z lewym skrzydłem półstałym i prawym otwieranym, drewniane, deskowane z prostokątnym nadświetlem dzielonym szczebliną na 3 pola. Otwory okienne drugiej kondygnacji dekorowane tynkowymi profilowanymi opaskami. Okna 4-skrzydłowe drewniane ze stałym ślemieniem.

Zachowana bryła budynku, pokrycie dachu i stolarka okienna. Częściowo zachowana stolarka drzwiowa oraz detal architektoniczny.

Ze względu na wartości historyczno-kulturowe obiekt należy objąć ochroną prawną poprzez wpis do rejestru zabytków.
