# KARTA EWIDENCYJNA OBIEKTU ZABYTKOWEGO

1. Obiekt: kamienica

4. Adres:  
Plac Adama Mickiewicza 21;  
13-200 Działdowo

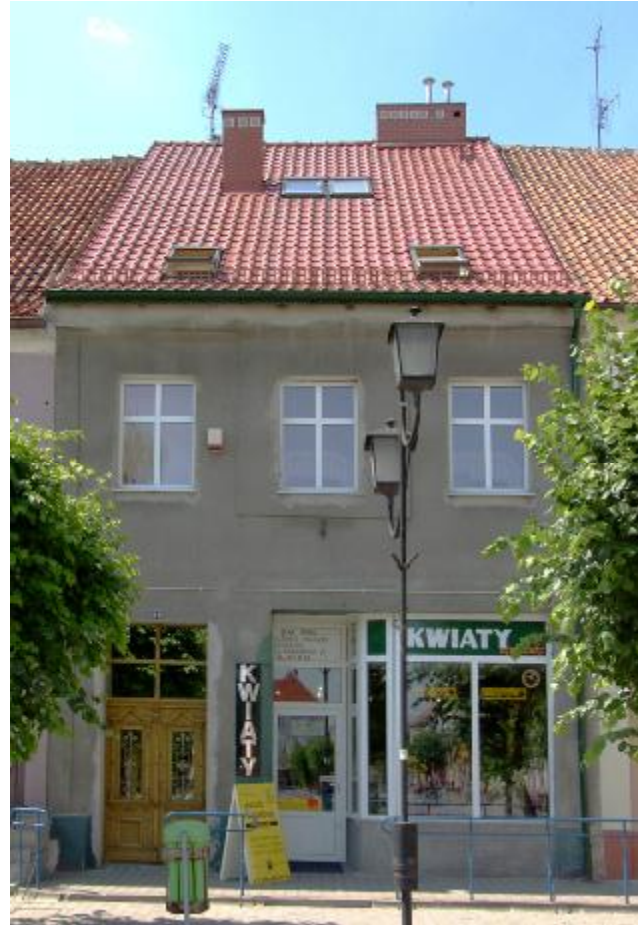
10. Fotografia:

*Widok ogólny elewacji*

Obiekt założony na planie prostokąta o zwartej bryle, 2-kondygnacyjny z użytkowym poddaszem, murowany, otynkowany. Dach dwupołaciowy, kryty dachówką ceramiczną holenderką. Fasada 3-osiowa, podkreślona cokołem i zwieńczona gzymsem. Na poziomie pierwszej kondygnacji prostokątna witryna z otworem drzwiowym, drzwi 1-skrzydłowe, PCV. Drzwi do części mieszkalnej 2-skrzydłowe, drewniane, z bogatą dekoracją snycerską, przeszklone, z prostokątnym nadświetłem dzielonym szczeliną na 4 pola. Pionowa szczelina opracowana rzeźbiarsko. W przeszkleniach skrzydeł bogata, dekoracyjna krata z motywami roślinnymi. Snycerka drzwi w formie skomplikowanych motywów geometrycznych i płycinowych. Przeszklenia ujęte w 2 rzeźbione pilastry, podkreślone gzymsem i zwieńczone trójkątnym szczykiem z dekoracją kostkową. Okna drugiej kondygnacji 1-skrzydłowe, za węgarem, PCV. W połaci dachowej ona połaciowe, współczesne.

Zachowana bryła budynku, pokrycie dachu. Zachowana stolarka drzwiowa oraz detal architektoniczny.

Ze względu na wartości historyczno-kulturowe obiekt należy objąć ochroną prawną poprzez wpis do rejestru zabytków.

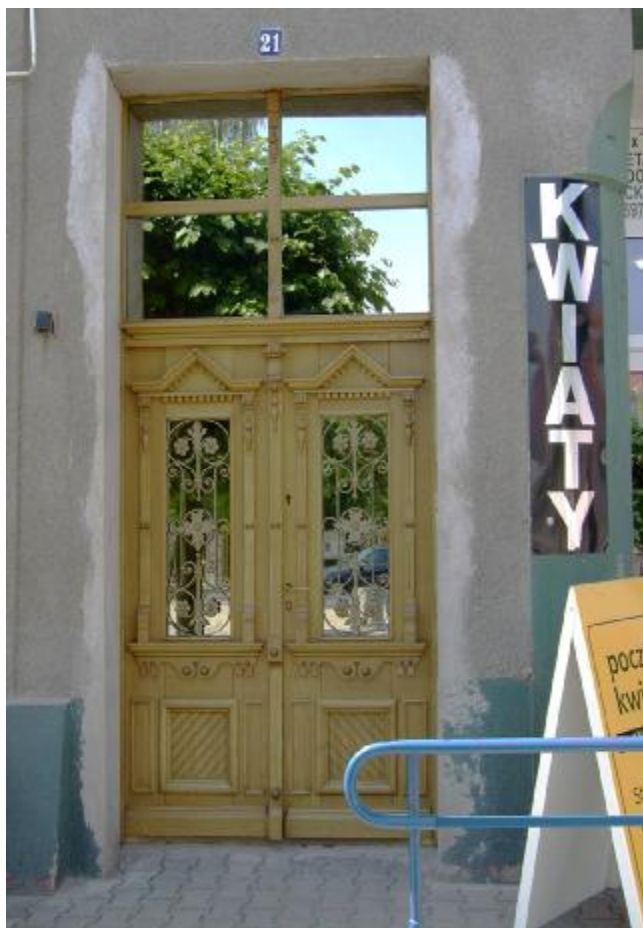
13. Fotografia:

*detal*
