1. Obiekt: kamienica

KARTA EWIDENCYJNA OBIEKTU ZABYTKOWEGO

4. Adres:
Plac Adama Mickiewicza 19;
13-200 Działdowo

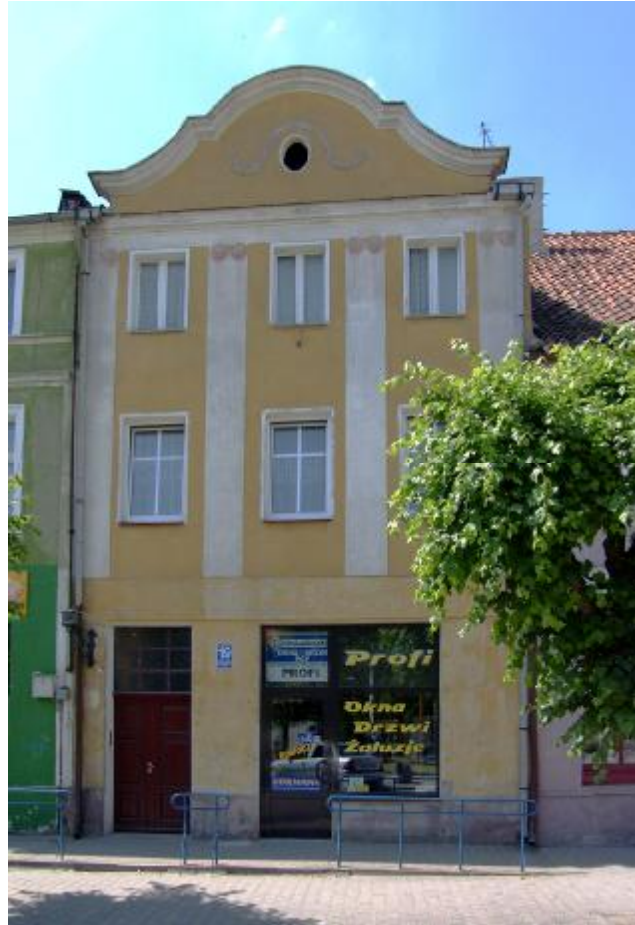
10. Fotografia:

Widok ogólny elewacji

Obiekt założony na planie prostokąta, 3-kondygnacyjny, murowany, otynkowany. Dach dwupołaciowy, kryty papą. Fasada 3-osiowa, zwieńczona barokowym szczytem z gzymsem wieńczącym, podkreślona cokołem i dekorowana gzymsem wieńczącym. Na poziomie drugiej i trzeciej kondygnacji fasada dekorowana 3 pilastrami zwieńczonymi wolutami nawiązującymi do głowicy kolumny jońskiej. W szczycie owalne okienko obramione warkoczem o przebiegu parabolicznym. Na poziomie pierwszej kondygnacji prostokątna witryna z otworem drzwiowym, drzwi 1-skrzydłowe, PCV, przeszklone. Drzwi do części mieszkalnej, 2-skrzydłowe, drewniane, pływające z lewym skrzydłem półstałym a prawym otwieranym, z prostokątnym nadświetlem dzielonym szczebliną krzyżową. Okna na poziomie drugiej kondygnacji drewniane, za węgarem, 1-skrzydłowe PCV. Okna na poziomie trzeciej kondygnacji 2-skrzydłowe, za węgarem, drewniane, obramione wąską tynkową opaską.

Zachowana bryła budynku. Zachowana stolarka drzwiowa drewniana oraz detal architektoniczny.

Ze względu na wartości historyczno-kulturowe obiekt należy objąć ochroną prawną poprzez wpis do rejestru zabytków.

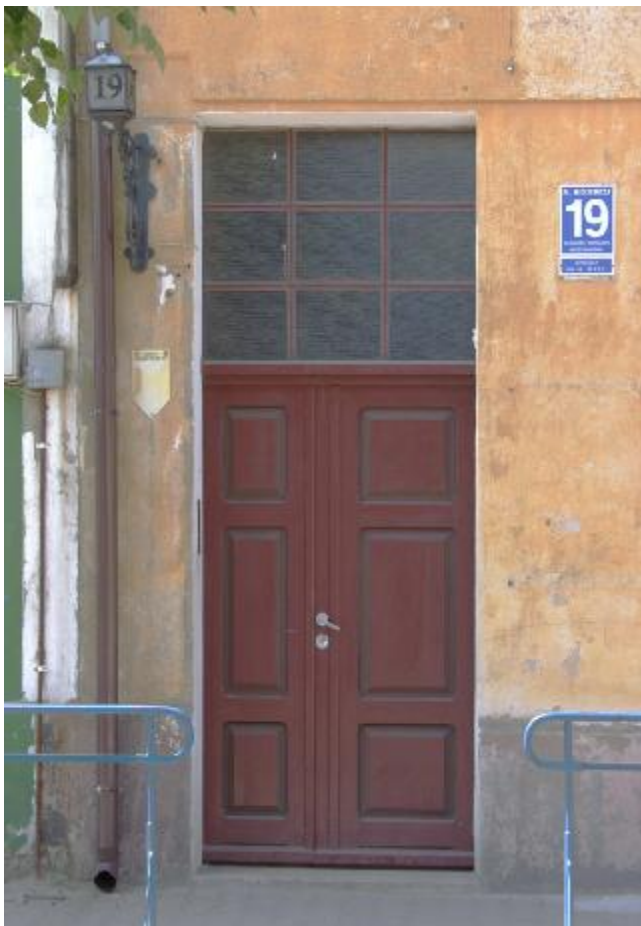
13. Fotografia:

detal
