KARTA EWIDENCYJNA OBIEKTU ZABYTKOWEGO

1. Obiekt: kamienica

4. Adres:
Plac Adama Mickiewicza 18;
13-200 Działdowo

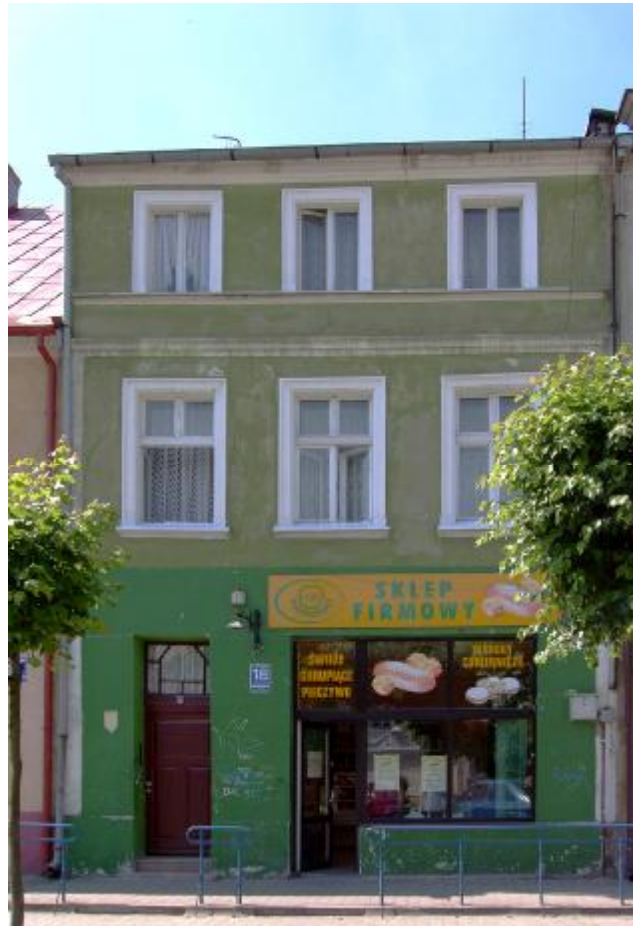
10. Fotografia:

Widok ogólny elewacji

Obiekt założony na planie prostokąta o zwartej bryle, 2-kondygnacyjny z użytkowym poddaszem, murowany, otynkowany. Dach dwupołaciowy, kryty papą. Fasada 3-osiowa, podkreślona cokołem, dekorowana gzymsem kordonowym podokiennym na poddaszu i zwieńczona gzymsem. Otwory okienne drugiej kondygnacji dekorowane profilowanymi opaskami z odcinkowym gzymsem podokiennym. Okna poddasza w murowanych, profilowanych opaskach. Na poziomie pierwszej kondygnacji duża, prostokątna witryna z otworem drzwiowym, drzwi 1-skrzydłowe, PCV. Drzwi do części mieszkalnej poprzedzone 2-stopniowymi schodami, 1-skrzydłowe, drewniane, płycinowe, z prostokątnym nadświetlem dzielonym geometryczną szczebliną. Okna na poziomie drugiej kondygnacji drewniane, za węgarem, 4-skrzydłowe ze stałym śłemeniem i rzeźbiarsko opracowanym słupkiem. Okna poddasza drewniane, 2-skrzydłowe.

Zachowana bryła budynku. Zachowana stolarka okienna i drzwiowa drewniana oraz detal architektoniczny.

Ze względu na wartości historyczno-kulturowe obiekt należy objąć ochroną prawną poprzez wpis do rejestru zabytków.

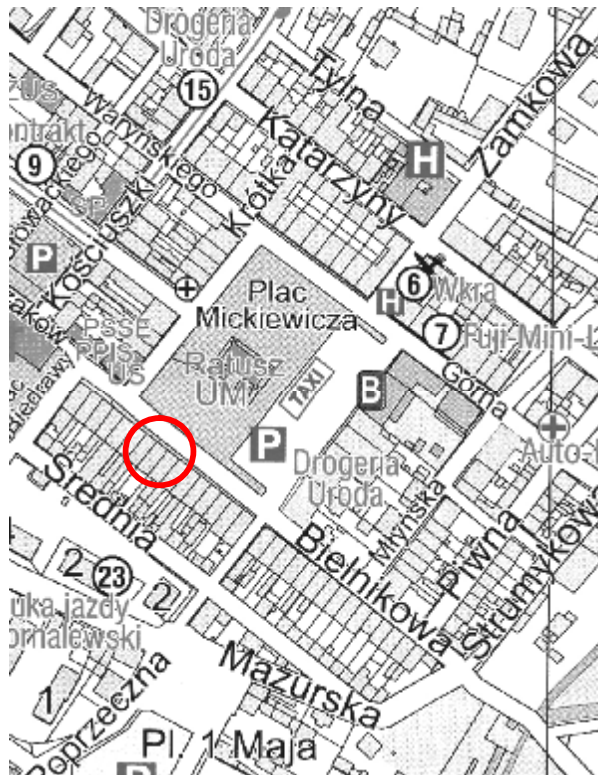
detal
