KARTA EWIDENCYJNA OBIEKTU ZABYTKOWEGO

3. Miejscowość: Działdowo
Gmina: Działdowo
Powiat: działdowski
Województwo: warmińsko - mazurskie

1. Obiekt: kamienica

4. Adres:
Plac Adama Mickiewicza 16;
13-200 Działdowo

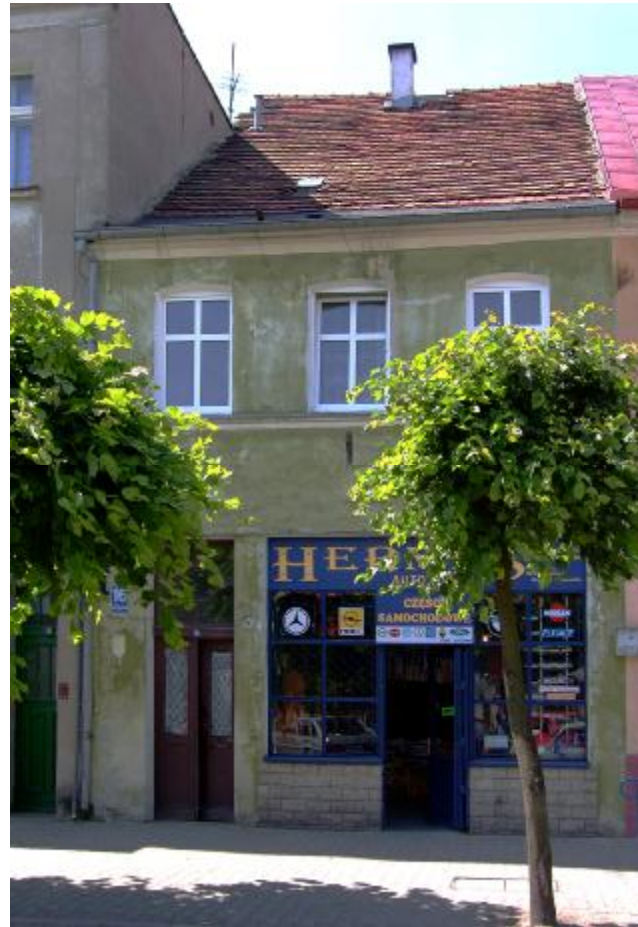
10. Fotografia:

Widok ogólny elewacji

Zachowana bryła budynku, pokrycie dachu. Zachowana stolarka drzwiowa drewniana oraz detal architektoniczny.

Ze względu na wartości historyczno-kulturowe obiekt należy objąć ochroną prawną poprzez wpis do rejestru zabytków.

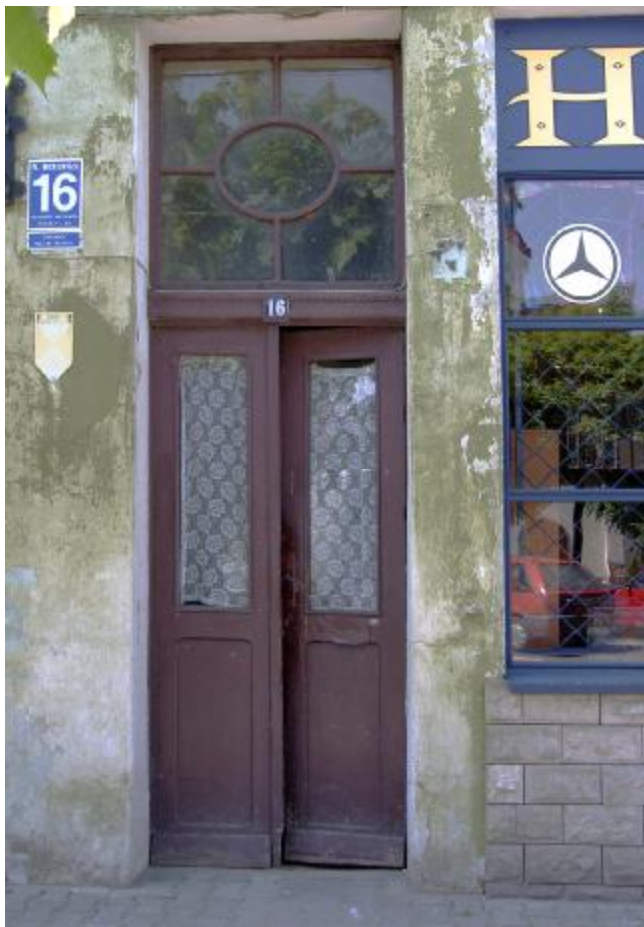
13. Fotografia:

detal

Obiekt założony na planie prostokąta o zwartej bryle, 2-kondygnacyjny, murowany, otynkowany. Dach dwupołaciowy, kryty dachówką ceramiczną karpiówką. Fasada dekorowana gzymsem podokiennym na poziomie drugiej kondygnacji i zwieńczona gzymsem. Na poziomie pierwszej kondygnacji duża, prostokątna witryna z otworem drzwiowym. W części usługowej wtórny cokół z piaskowca. Drzwi do części usługowej 1-skrzydłowe, przeszklone, drewniane, deskowane. Drzwi do części mieszkalnej 2-skrzydłowe, drewniane, płycinowe, z lewym skrzydłem półstałym a prawym otwieranym, przeszklone, z prostokątnym nadświetłem dzielonym geometryczną szczebliną z motywem owalu w części centralnej. Otwory okienne drugiej kondygnacji zwieńczone łukiem odcinkowym, okna prostokątne, 1-skrzydłowe, za węgarem, PCV.
