# KARTA EWIDENCYJNA OBIEKTU ZABYTKOWEGO

1. Obiekt: kamienica

4. Adres:  
Plac Adama Mickiewicza 15;  
13-200 Działdowo

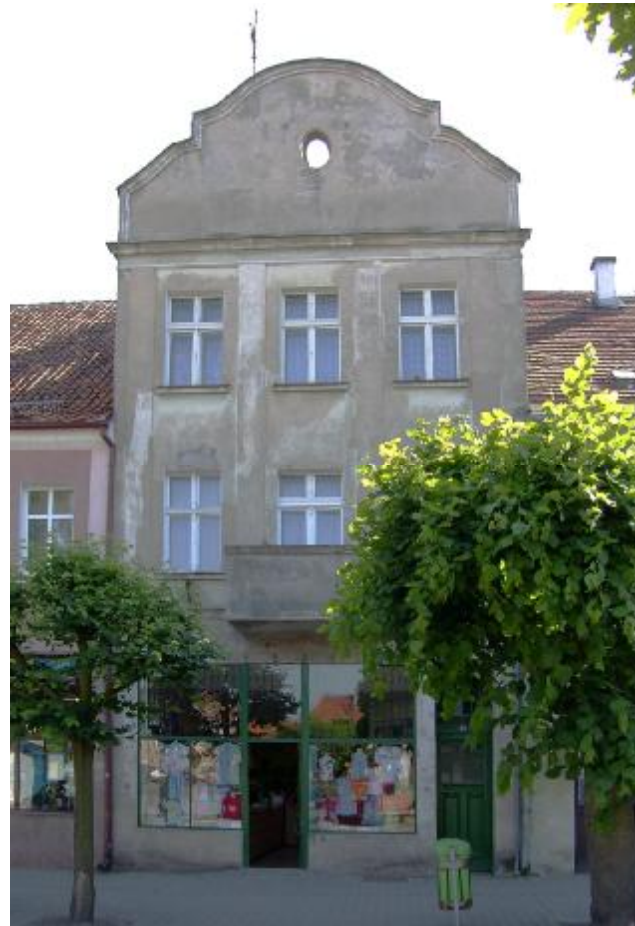
10. Fotografia:

*Widok ogólny elewacji*

Zachowana bryła budynku. Zachowana stolarka okienna i drzwiowa drewniana, pokrycie dachu i detal architektoniczny w postaci gzymśów i lizen.

Ze względu na wartości historyczno-kulturowe obiekt należy objąć ochroną prawną poprzez wpis do rejestru zabytków.

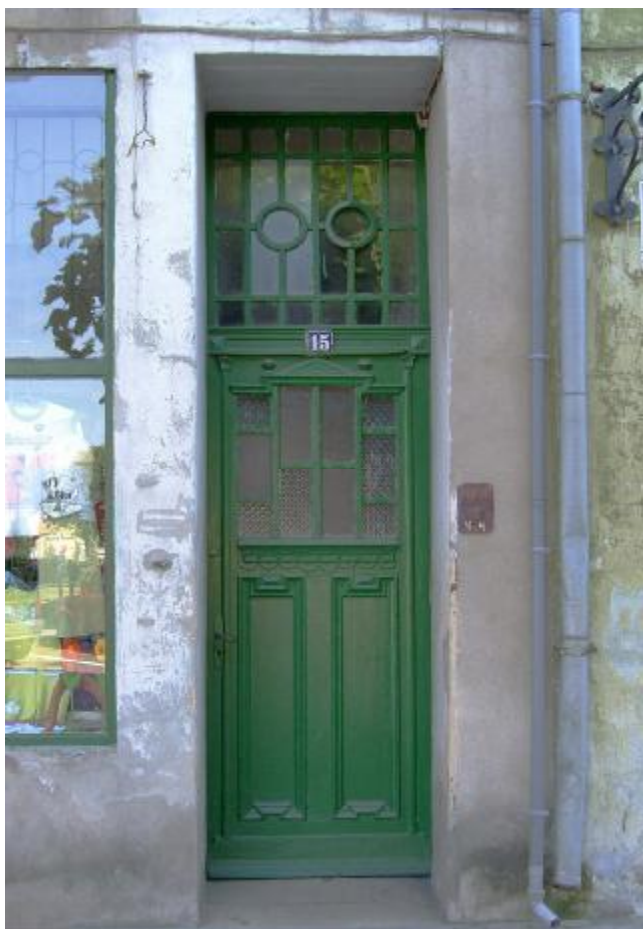
13. Fotografia:

*detal*

Obiekt założony na planie prostokąta o zwartej bryle, 3-kondygnacyjny, murowany z cegły, otynkowany ze szczytem zwieńczonym attyką w formie wklęsło-wypukłej z uskokami. Dach dwupołaciowy, kryty dachówką ceramiczną holenderką. Obiekt trzytraktowy z sienią przechodnią z boku. Fasada 3-osiowa dekorowana dwiema lizenami podkreślającymi podział, zwieńczona gzymsem. Attyka zwieńczona gzymsem łamanym i z gzymsem w części nadokiennej; w centralnym punkcie okrągły otwór. Na drugiej kondygnacji murowany balkon. Stolarka drzwiowa: drzwi do części mieszkalnej drewniane, jednoskrzydłowe z ażurowym geometrycznym nadświetlem; skrzydło dekorowane motywami secesyjnymi w postaci fazowanych płycin, trójkątnego naczółka zwieńczającego przeźrocze z krzyżową szczebliną, pilastrów i gzymśów. Stolarka okienna: na pierwszej kondygnacji 2 symetryczne witryny, na drugiej i trzeciej kondygnacji okna i drzwi balkonowe za węgarem, drewniane, 4-skrzydłowe ze stałym ślemieniem dekorowanym w formie ząbkowania i bogato rzeźbioną belką, podkreślone gzymśami.
