KARTA EWIDENCYJNA OBIEKTU ZABYTKOWEGO

1. Obiekt: kamienica

4. Adres:
Plac Adama Mickiewicza 14;
13-200 Działdowo

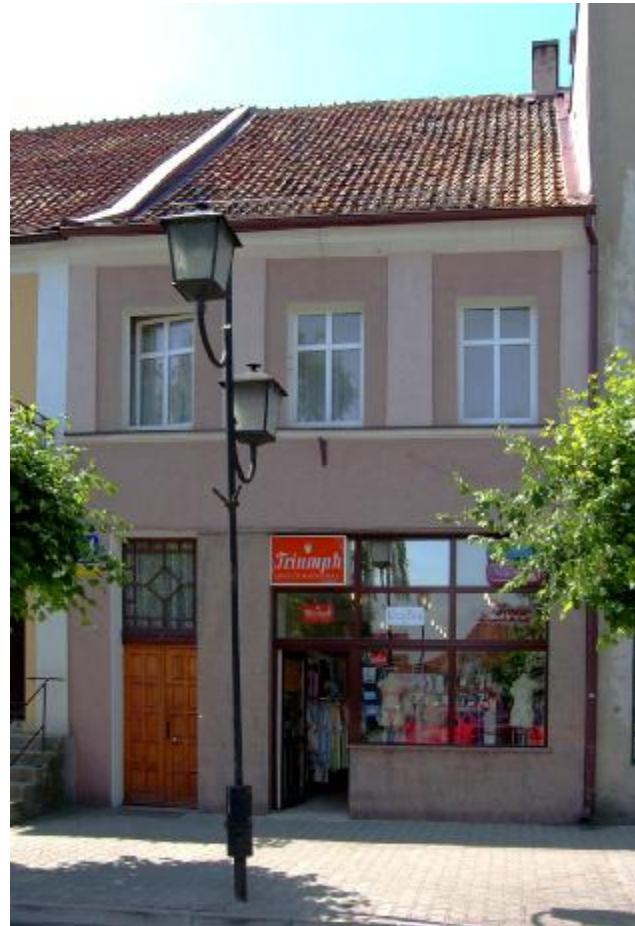
10. Fotografia:

Widok ogólny elewacji

Zachowana bryła budynku, pokrycie dachu. Zachowana stolarka drzwiowa drewniana oraz detal architektoniczny.

Ze względu na wartości historyczno-kulturowe obiekt należy objąć ochroną prawną poprzez wpis do rejestru zabytków.

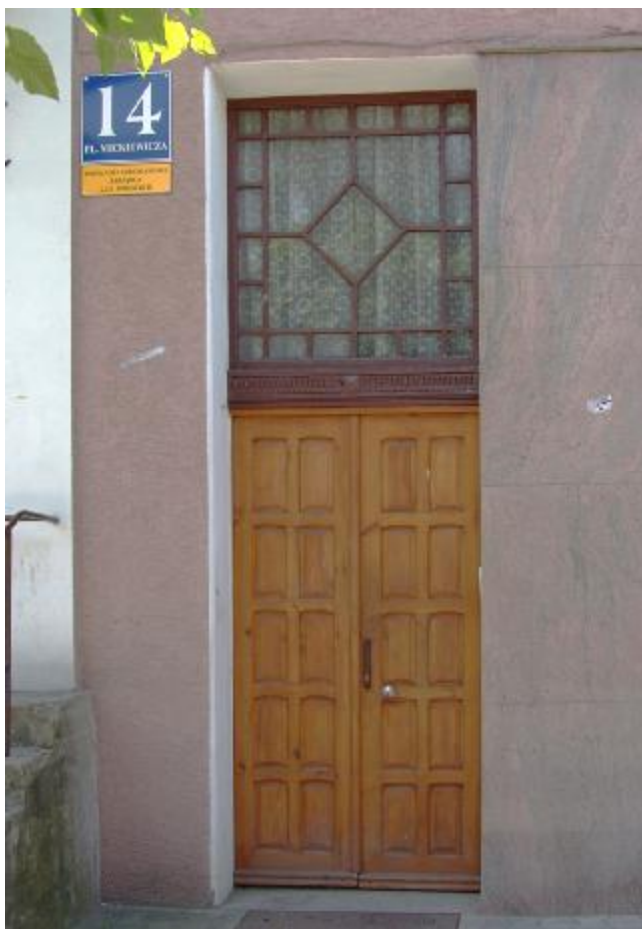
13. Fotografia:

detal

Obiekt założony na planie prostokąta o zwartej bryle, 2-kondygnacyjny, murowany, otynkowany. Dach dwupołaciowy, kryty dachówką ceramiczną holenderką. Fasada 3-osiowa, dekorowana gzymsem podokiennym na poziomie drugiej kondygnacji i zwieńczona gzymsem. Na poziomie drugiej kondygnacji rytmiczne, gładkie lizeny podkreślające osiowość. Na pierwszej kondygnacji duża witryna o współczesnej formie z otworem drzwiowym i drzwiami 1-skrzydłowymi, PCV. Drzwi do części mieszkalnej 2-skrzydłowe, drewniane, wielopłycinowe, z lewym skrzydłem półstałym a prawym otwieranym z prostokątnym nadświetłem dzielonym geometryczną szczebliną z motywem rombu w części centralnej. Okna drugiej kondygnacji 1-skrzydłowe, za węgarem, PCV.
