KARTA EWIDENCYJNA OBIEKTU ZABYTKOWEGO

1. Obiekt: kamienica

4. Adres:
Plac Adama Mickiewicza 12;
13-200 Działdowo

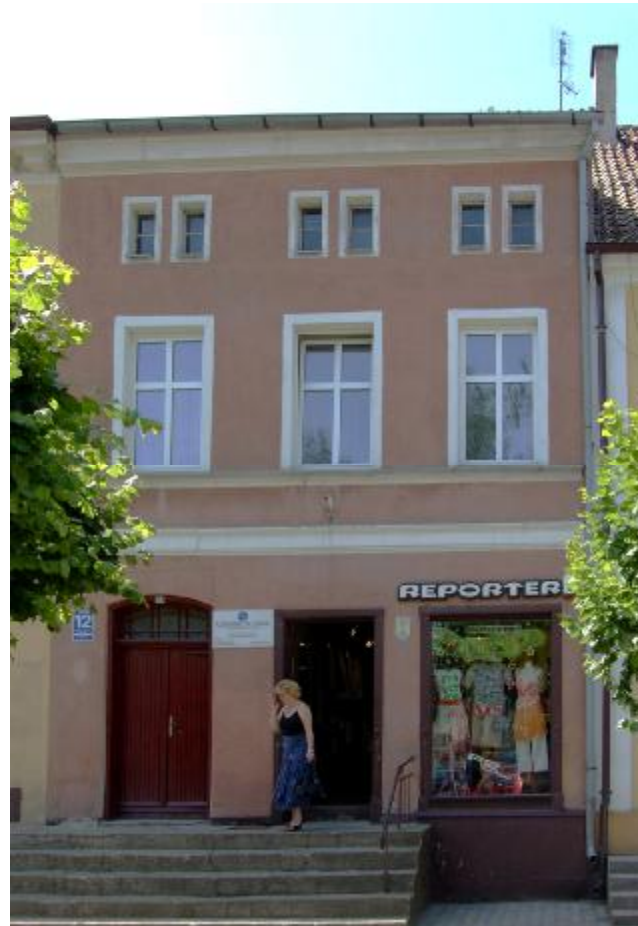
10. Fotografia:

Widok ogólny elewacji

Obiekt założony na planie prostokąta o zwartej bryle, 2-kondygnacyjny z użytkowym poddaszem, murowany, otynkowany. Dach dwupołaciowy, kryty dachówką ceramiczną holenderką. Fasada 3-osiowa, podkreślona niewielkim cokołem, dekorowana gzymsem kordonowym i na drugiej kondygnacji gzymsem podokiennym oraz zwieńczona gzymsem profilowanym. Na pierwszej kondygnacji prostokątna witryna. Otwory okienne drugiej kondygnacji i poddasza dekorowane gładką opaską. Na poddaszu otwory okienne zdwojone. Otwory drzwiowe poprzedzone 5-stopniowymi schodami z metalową barierą. Witryna i drzwi do części usługowej z drewnianymi ościeżnicami z geometryczną snycerką. Drzwi do części mieszkalnej 2-skrzydłowe, drewniane z lewym skrzydłem półstałym a prawym otwieranym, deskowane, zwieńczone łukiem odcinkowym z nadświetlem w kształcie łuku odcinkowego ze szczebliną krzyżową. Drzwi do części usługowej 1-skrzydłowe, drewniane, przeszklone z geometrycznymi płycinami. Okna drugiej kondygnacji 4-polowe, PCV. Okna poddasza 2-polowe, 1-skrzydłowe.

Zachowana bryła budynku. Zachowana stolarka drzwiowa drewniana oraz detal architektoniczny.

Ze względu na wartości historyczno-kulturowe obiekt należy objąć ochroną prawną poprzez wpis do rejestru zabytków.
