KARTA EWIDENCYJNA OBIEKTU ZABYTKOWEGO

3. Miejscowość: Działdowo
Gmina: Działdowo
Powiat: działdowski
Województwo: warmińsko - mazurskie

1. Obiekt: kamienica

4. Adres:
Plac Adama Mickiewicza 11;
13-200 Działdowo

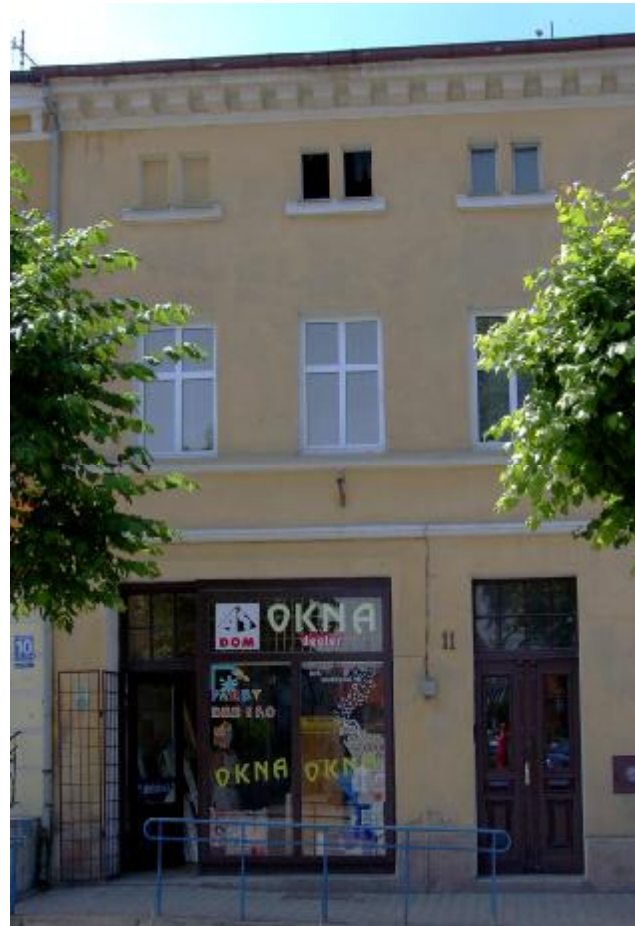
10. Fotografia:

Widok ogólny elewacji

Obiekt założony na planie prostokąta o zwartej bryle, 2-kondygnacyjny z użytkowym poddaszem, murowany, otynkowany. Dach dwupołaciowy, kryty blachą. Fasada 3-osiowa, podkreślona cokół, dekorowana gzymsem kordonowym, na poziomie drugiej kondygnacji gzymsem podokiennym oraz zwieńczona gzymsem kroksztynowym. Okna poddasza podkreślone gzymsem odcinkowym. Stolarka okienna: Na pierwszej kondygnacji prostokątna witryna 3-polowa. Na drugiej kondygnacji okna 4-polowe PCV. Na poddaszu otwory okienne zdwojone z oknami 1-skrzydłowymi. Lewe skrajne otwory zablendowane. Stolarka drzwiowa: drzwi do części usługowej drewniane, jednoskrzydłowe przeszklone z prostokątnym nadświetłem dzielonym szczebliną na 6 pól. Skrzydło w w dolnej części dekorowane 3 płycinami. Drzwi do części mieszkalnej 2-skrzydłowe, drewniane z lewym skrzydłem półstałym a prawym otwieranym. Skrzydła przeszklone z prostokątnym nadświetłem dzielonym szczebliną na 8 pól. Skrzydła dekorowane, symetrycznie bogatą snycerką, w postaci rzeźbionych lizen i geometrycznych płycin częściowo secesyjnych.

Zachowana bryła budynku. Zachowana częściowo stolarka okienna i bogato dekorowana stolarka drzwiowa drewniana oraz detal architektoniczny.

Ze względu na wartości historyczno-kulturowe obiekt należy objąć ochroną prawną poprzez wpis do rejestru zabytków.

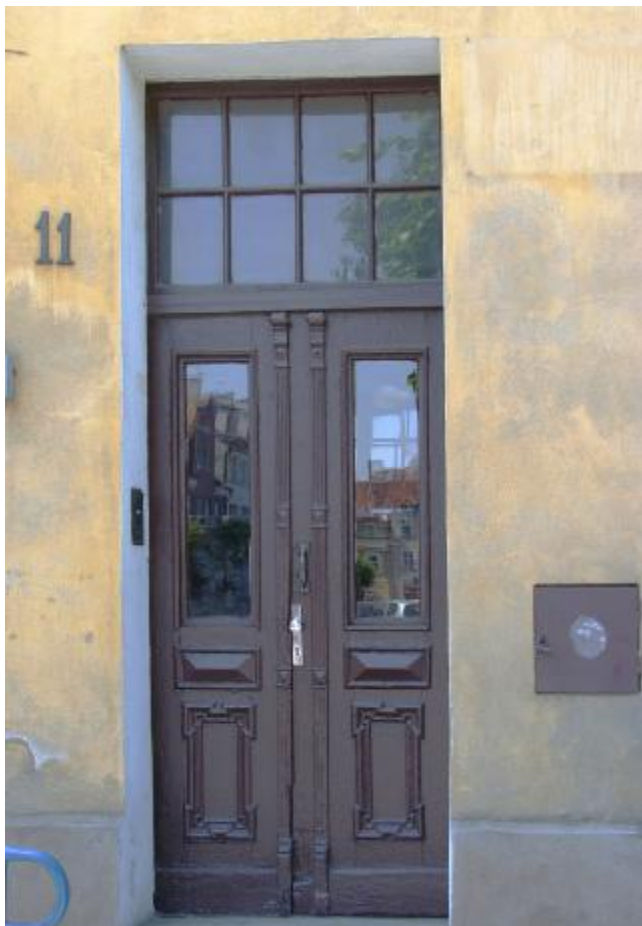
13. Fotografia:

detal
