# KARTA EWIDENCYJNA OBIEKTU ZABYTKOWEGO

1. Obiekt: kamienica

4. Adres:  
Plac Adama Mickiewicza 10;  
13-200 Działdowo

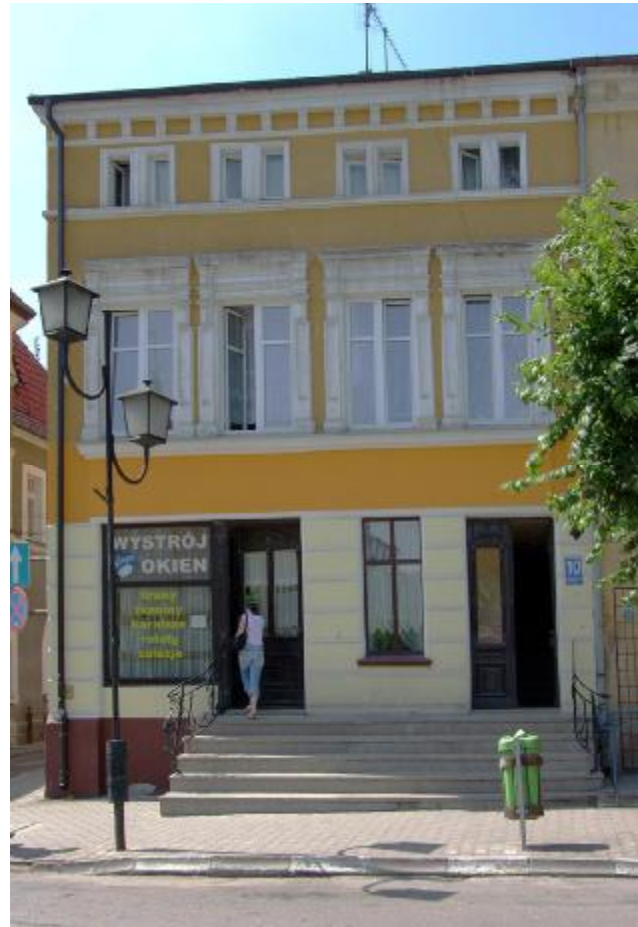
10. Fotografia:

*Widok ogólny elewacji*

Obiekt założony na planie prostokąta o zwartej bryle, 2-kondygnacyjny z użytkowym poddaszem, murowany, otynkowany. Dach dwupołaciowy, kryty blachą. Fasada 4-osiowa z bogatym detalem architektonicznym; podkreślona cokołem, na pierwszej kondygnacji pseudoboniowaniem w postaci poziomych fazowanych żłobień. Na poziomie drugiej kondygnacji i poddasza gzyms podokienny fazowany. Fasada zwieńczona fazowanym gzymsem z rytmicznymi konsolkami. Bogato dekorowane otwory okienne drugiej kondygnacji. Każdy otwór ujęty w 2 dekoracyjne pilastry i zwieńczony podwójnym fazowanym gzymsem. Otwory okienne poddasza zdwojone, dekorowane profilowanym obramieniem. Stolarka okienna: Na pierwszej kondygnacji prostokątne witryna 2-polowa i prostokątne okno 4-polowe z murowanym parapetem. Na drugiej kondygnacji okna 4-polowe, 2-skrzydłowe. Na poddaszu okna 1-skrzydłowe. W większości PCV. Dwa otwory drzwiowe poprzedzone wspólnymi 5-stopniowymi schodami z dekoracyjną żelazną barierą z motywami giętymi. Stolarka drzwiowa: drzwi do części usługowej drewniane, jednoskrzydłowe przeszklone z bogatą dekoracją snycerską w postaci lizen i płycin. Przeszklenie zwieńczone płycinowym rzeźbionym szczytem. Pomiedzy witryną a otworem drzwiowym rzeźbiona lizena. Drzwi do części mieszkalnej 2-skrzydłowe, drewniane z lewym skrzydłem półstałym a prawym otwieranym. Skrzydła symetryczne z bogatą dekoracją snycerską, przeszklone. Przeszklenie dekorowane rzeźbionymi lizenami, podkreślone gzymsem kostkowym i zwieńczone reliefem z motywem wazy. W dolnej części geometryczne płyciny nakładkowe z listwami i motywem lipowego liścia w centralnej części. Wejście do części mieszkalnej oświetlone latarnią zamocowaną na kutym, dekorowanym ramieniu.

Zachowana bryła budynku. Zachowana częściowo stolarka okienna i bogato dekorowana stolarka drzwiowa drewniana oraz detal architektoniczny.

Ze względu na wartości historyczno-kulturowe obiekt należy objąć ochroną prawną poprzez wpis do rejestru zabytków.

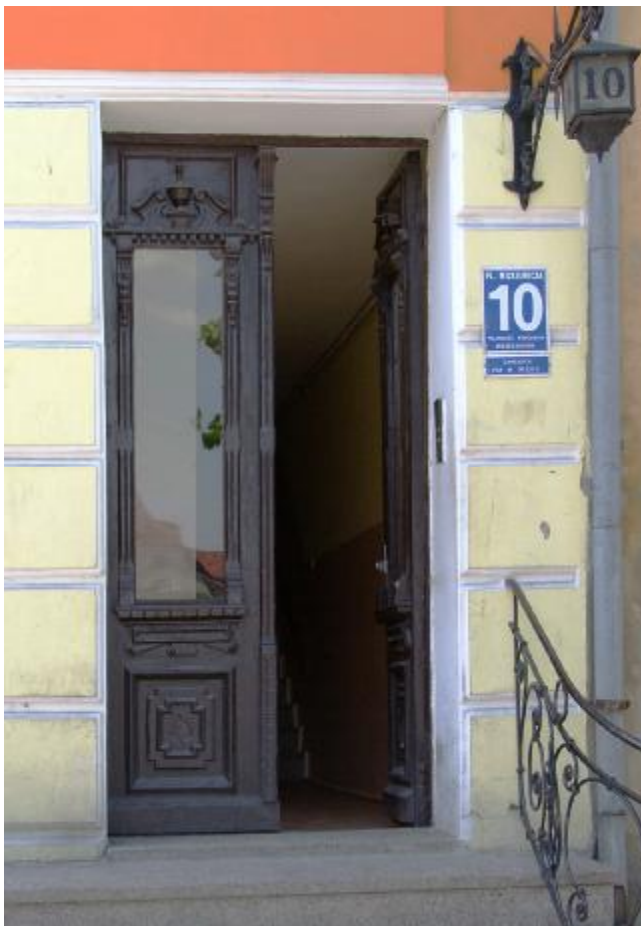
13. Fotografia:

*detal*
