KARTA EWIDENCYJNA OBIEKTU ZABYTKOWEGO

1. Obiekt: kamienica

2. Datowanie: 1916 - 1922

4. Adres:
Plac Adama Mickiewicza 9;
13-200 Działdowo

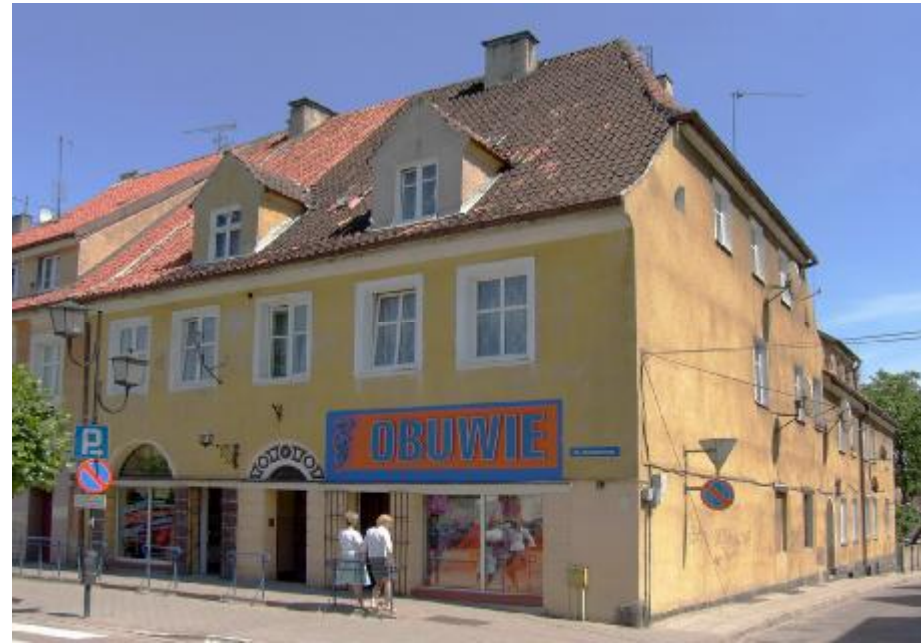
10. Fotografia:

Widok ogólny elewacji

Obiekt założony na planie zbliżonym do litery "L" o zwartej bryle, 2-kondygnacyjny z użytkowym poddaszem, murowany, otynkowany. Dach łamany wielopołaciowy kryty dachówką ceramiczną holenderką. Fasada dekorowana gzymsem nadokiennym i wieńczącym. W połaci dachowej 2 lukarny kryte daszkiem 2-spadowym prostopadle do kalenicy dachu z dachówką ceramiczną holenderką. Na pierwszej kondygnacji węgarey otworów drzwiowych i witryn dekorowane pseudoboniowaniem w postaci poziomych żłobień w tynku. Otwór drzwiowy zwieńczony łukiem z dekoracją geometryczną z łukowym nadświetłem z dekoracyjnym ażurem. Stolarka okienna: na pierwszej kondygnacji 2 prostokątne witryny z łukowym nadświetłem, na drugiej kondygnacji okna PCV, za węgiem z imitacją krzyża okiennego z tynkową opaską. W lukarnie okna drewniane, 4-skrzydłowe ze stałym ślemieniem dekorowanym żłobieniami. Stolarka drzwiowa: 2 pary drzwi do części usługowych i drzwi do części mieszkalnej 1-skrzydłowe, drewniane, płycinowe z dekoracją nakładkową w postaci postumentu z owalną tarczą z główką kwiatową. Elewacja boczna podkreślona kamiennym cokołem z regularnych ciosów, dekorowana gzymsem nadokiennym odcinkowym i gzymsem wieńczącym. W połaci dachowej wystawka z dachem pulpitowym krytym dachówką ceramiczną holenderką. W przyziemiu okienka piwniczne. Drzwi zwieńczone łukiem i poprzedzone łukowym wejściem. Skrzydło drewniane, płycinowe z dekoracją nakładkową składającą się z 2 wieloboków i belki w górnej i dolnej części. Nad drzwiami łukowe nadświetle ze szczeliną dzielącą na 4 pola. Stolarka okienna: w przeważającej części okna PCV z imitacją krzyża okiennego za węgiem. W wystawce okna 2-skrzydłowe ze szczeliną dzielącą skrzydła na 3 pola.

Zachowana bryła budynku, dach i pokrycie. Częściowo zachowana stolarka okienna i drzwiowa. Zachowana dekoracja elewacji.

Ze względu na wartości historyczno-kulturowe obiekt należy objąć ochroną prawną poprzez wpis do rejestru zabytków.

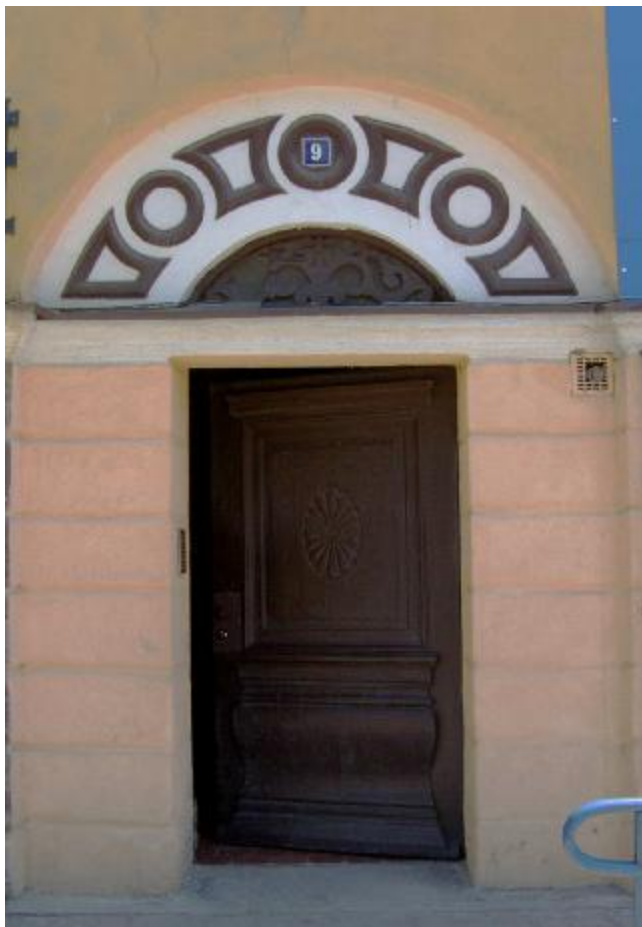
13. Fotografia:

detal
