KARTA EWIDENCYJNA OBIEKTU ZABYTEKOWEGO

3. Miejscowość: Działdowo
Gmina: Działdowo
Powiat: działdowski
Województwo: warmińsko - mazurskie

1. Obiekt: kamienica

4. Adres:
Plac Adama Mickiewicza 8;
13-200 Działdowo

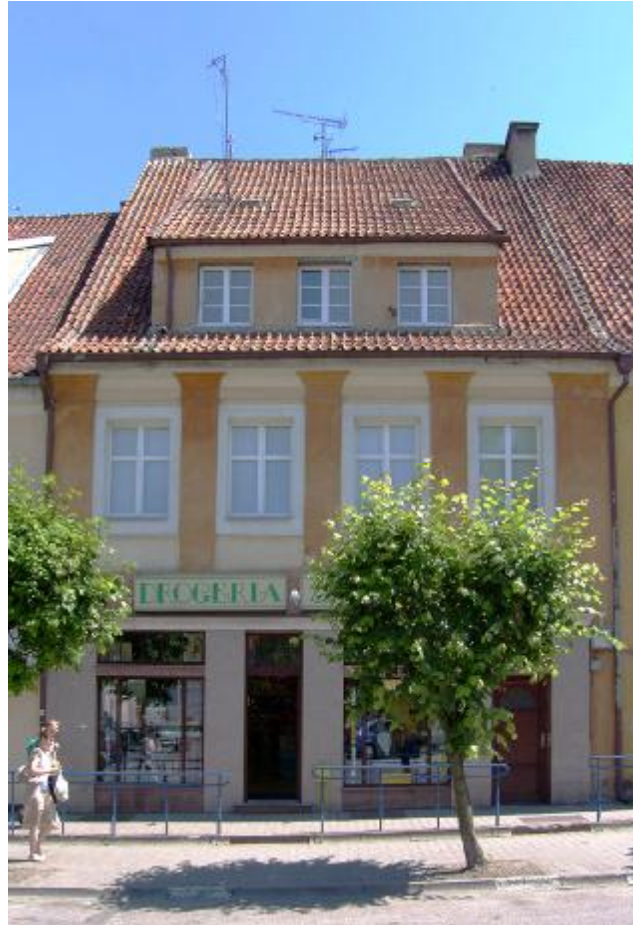
10. Fotografia:

Widok ogólny elewacji

Obiekt założony na planie nieregularnym zbliżonym do litery "F" o zwartej bryle, 2-kondygnacyjny z użytkowym poddaszem, murowany otynkowany z wystawką w połaci dachowej. Dach dwupołaciowy, kryty dachówką holenderką. Wystawka kryta dachem pulpitowym z dachówką holenderką. Fasada 4-osiowa, symetryczna, podkreślona gzymsem podokiennym i zwieńczona gzymsem, dekorowana pięcioma pilastrami podkreślającymi podział. Stolarka drzwiowa: drzwi do części mieszkalnej drewniane, jednoskrzydłowe, płycinowe z nadświetlem i przeźroczem. Przeźrocze półkoliste ze szczelinami rozchodzącymi się promieniście. Skrzydło drzwiowe dekorowane 3 gzymсами i reliefem w postaci odwróconego wachlarza. Drzwi do części usługowej jednoskrzydłowe z nadświetlem. Stolarka okienna: na pierwszej kondygnacji 2 prostokątne witryny z nadświetlem, na drugiej kondygnacji i poddaszu okna dwuskrzydłowe, PCV. Na drugiej kondygnacji okna z obramieniem w postaci gładkiej opaski.

Zachowana bryła budynku. Zachowana dekoracyjna stolarka drzwi do części mieszkalnej i detal architektoniczny w postaci pilastrów, gzymśów i opasek okiennych. Zachowane pokrycie dachu.

Ze względu na wartości historyczno-kulturowe obiekt należy objąć ochroną prawną poprzez wpis do rejestru zabytków.

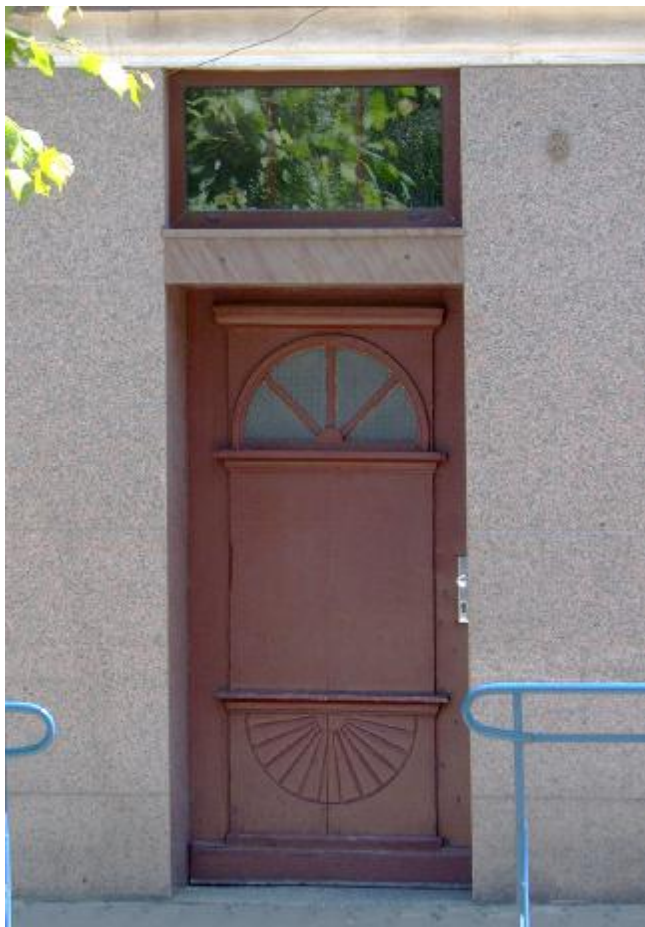
13. Fotografia:

detal
