# KARTA EWIDENCYJNA OBIEKTU ZABYTKOWEGO

1. Obiekt: kamienica

4. Adres:  
Plac Adama Mickiewicza 7;  
13-200 Działdowo

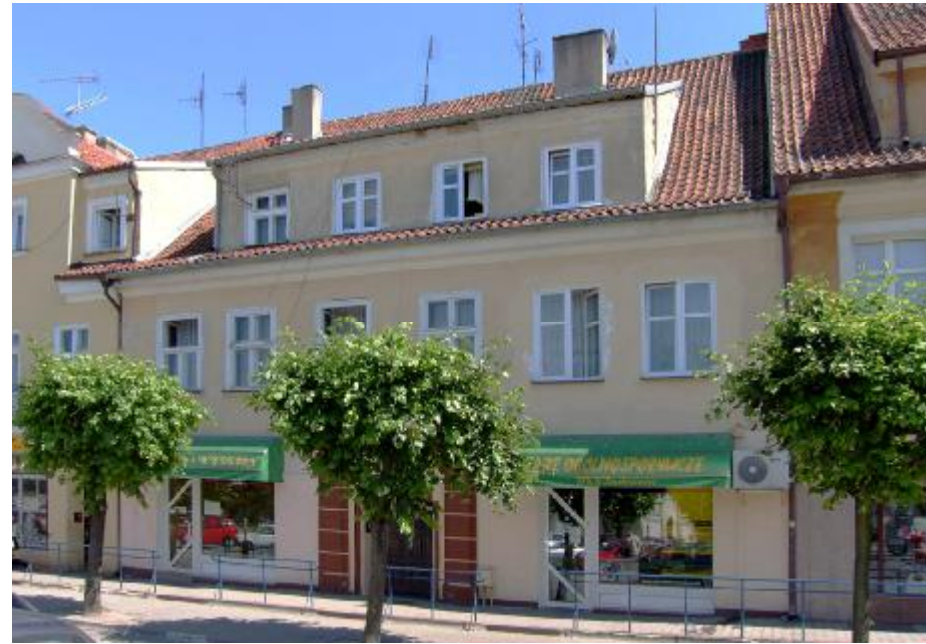
10. Fotografia:

Widok ogólny elewacji

Zachowana bryła budynku. Zachowana stolarstwo drzwiowe i częściowo okienne oraz detal architektoniczny w postaci gzymsu i dekoracji drzwi w osi. Zachowane pokrycie dachu.

Ze względu na wartości historyczno-kulturowe obiekt należy objąć ochroną prawną poprzez wpis do rejestru zabytków.

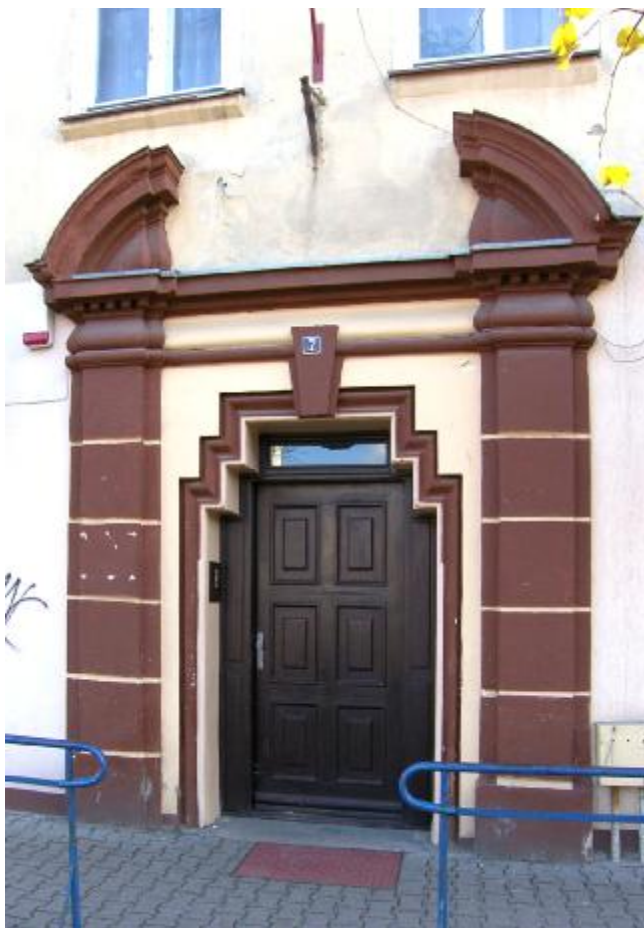
13. Fotografia:

detal
