# KARTA EWIDENCYJNA OBIEKTU ZABYTKOWEGO

1. Obiekt: kamienica

4. Adres:  
Plac Adama Mickiewicza 6;  
13-200 Działdowo

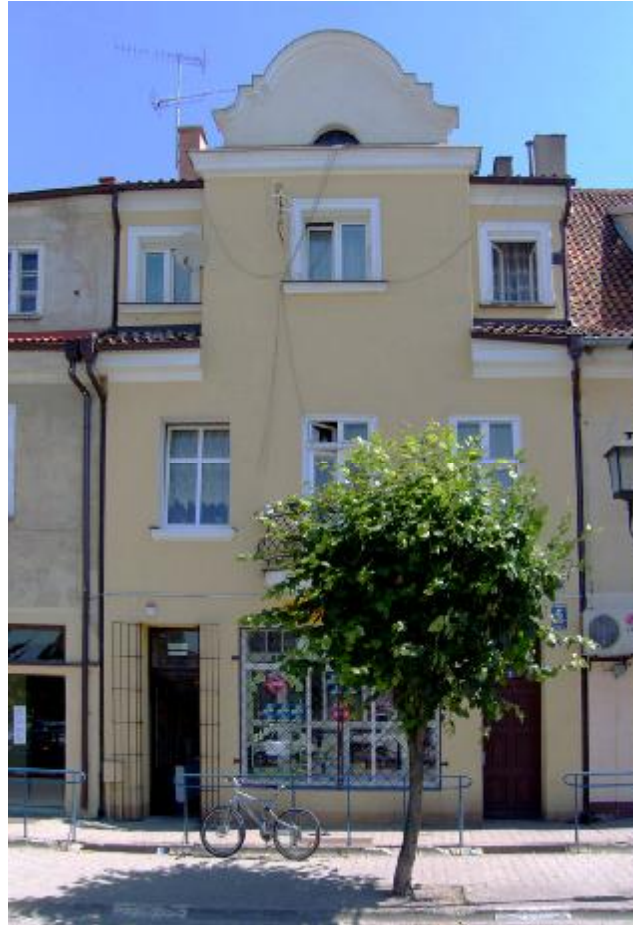
10. Fotografia:

*Widok ogólny elewacji*

Zachowana bryła budynku. Częściowo zachowana stolarka drzwiowa i okienna - drzwi balkonowe, prawe okna drugiej i trzeciej kondygnacji oraz półkolisty okienko w szczycie. Zachowany balkon z balustradą i detal architektoniczny w postaci gzymśm. Zachowane oryginalne pokrycie dachu.

Ze względu na wartości historyczno-kulturowe obiekt należy objąć ochroną prawną poprzez wpis do rejestru zabytków.

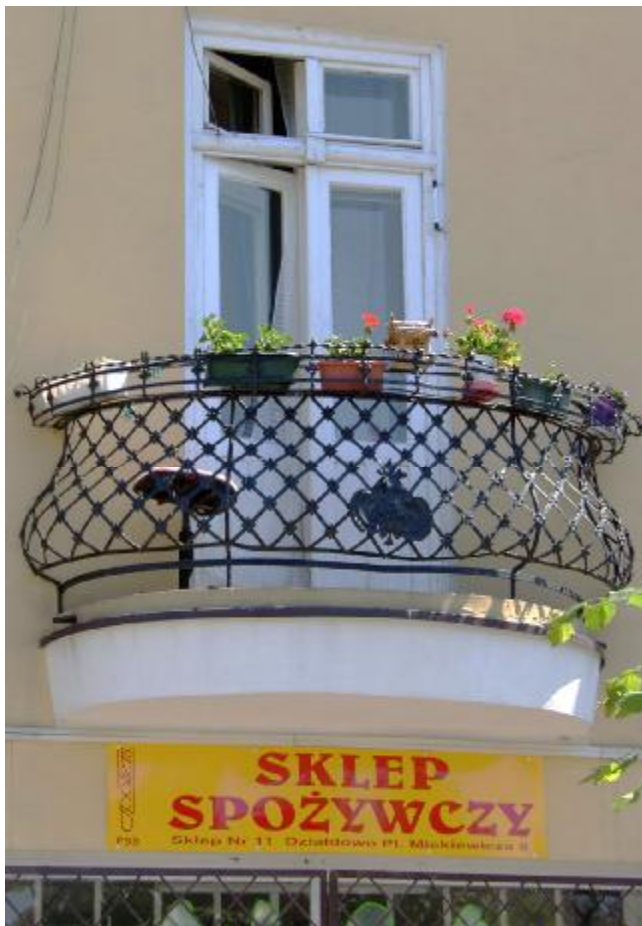
13. Fotografia:

detal
