KARTA EWIDENCYJNA OBIEKTU ZABYTKOWEGO

1. Obiekt: kamienica

4. Adres:
Plac Adama Mickiewicza 5;
13-200 Działdowo

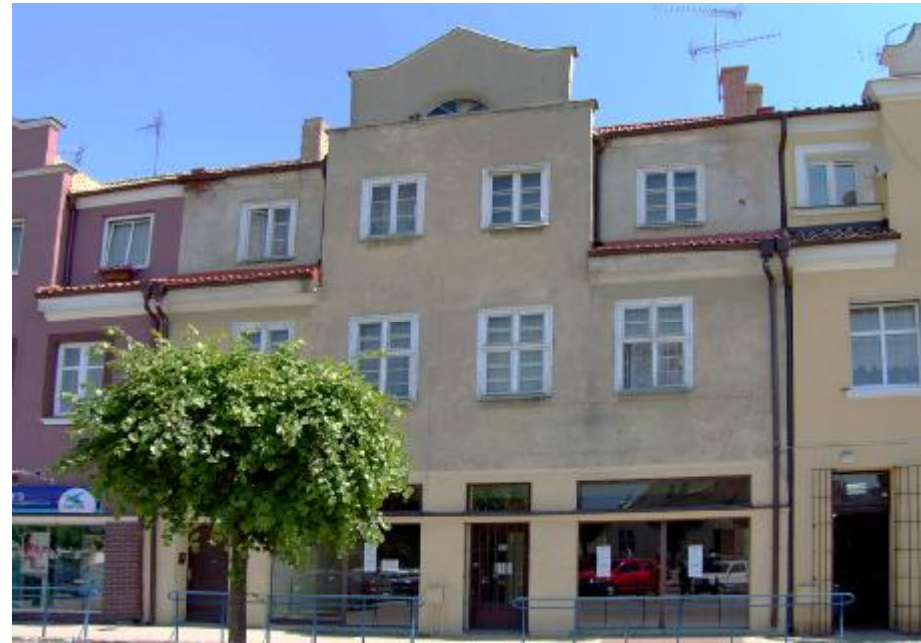
10. Fotografia:

Widok ogólny elewacji

Obiekt założony na planie zbliżonym do litery "L" o zwartej bryle, 2-kondygnacyjny, z użytkowym poddaszem, murowany, otynkowany, z wystawką zlicowaną z murem ze szczytem zwieńczonym attyką w formie trójkątnego naczółka flankowanego poziomymi elementami i symetrycznymi wystawkami w połaci dachowej. Dach dwuspadowy kryty dachówką ceramiczną holenderką. Wystawki kryte dachem pulpitowym z dachówką ceramiczną holenderką. Fasada 4-osiowa dekorowana gzymsem nadokiennym nad pierwszą kondygnacją i gzymsem wieńczącym. Attyka i wystawki zwieńczone gzymsem. Stolarka okienna i drzwiowa: na pierwszej kondygnacji 2 prostokątne witryny z nadświetlem i jednoskrzydłowe, przeszklone drzwi z nadświetlem w części usługowej. W części mieszkalnej drzwi jednoskrzydłowe, drewniane, płycinowe, z nadświetlem dekorowanym szczeliną krzyżową. Skrzydło z dekoracją reliefową w formie postumentu. Na drugiej kondygnacji okna zlicowane, 4-skrzydłowe, drewniane z pozornym krzyżem okiennym z kostką i szczelinami dzielącymi górne skrzydła na 2 i dolne na 3 pola. W szczycie i wystawkach okna, drewniane, 2-skrzydłowe ze szczelinami dzielącymi skrzydła na 3 pola. W attyce półkolisty otwór okienny ze szczelinami rozchodzącymi się promieniście.

Zachowana bryła budynku, pokrycie dachu, częściowo gzymsy. Zachowana stolarka okienna i częściowo drzwiowa.

Ze względu na wartości historyczno-kulturowe obiekt należy objąć ochroną prawną poprzez wpis do rejestru zabytków.

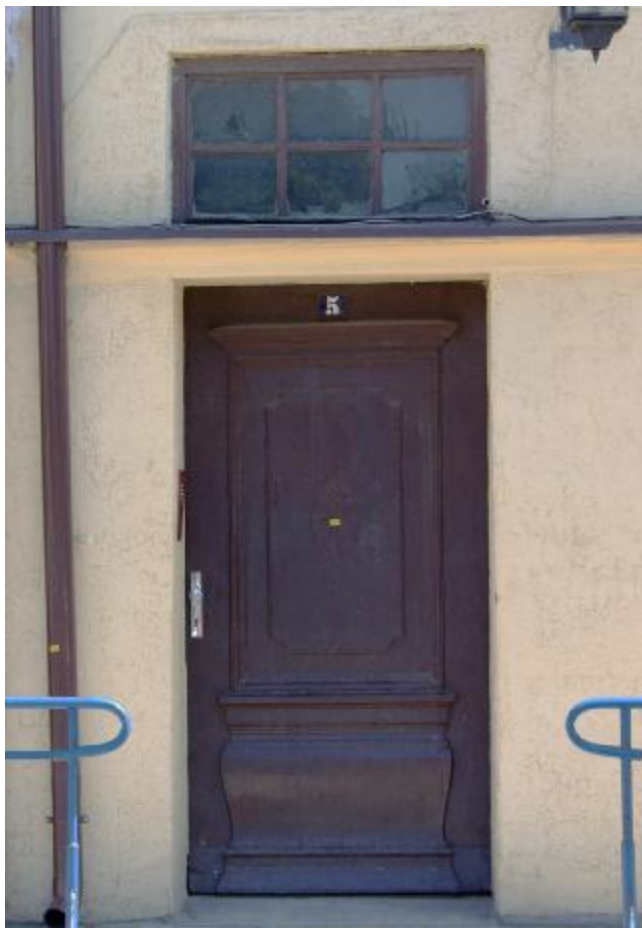
13. Fotografia:

detal
