KARTA EWIDENCYJNA OBIEKTU ZABYTKOWEGO

1. Obiekt: kamienica

4. Adres:
Plac Adama Mickiewicza 4;
13-200 Działdowo

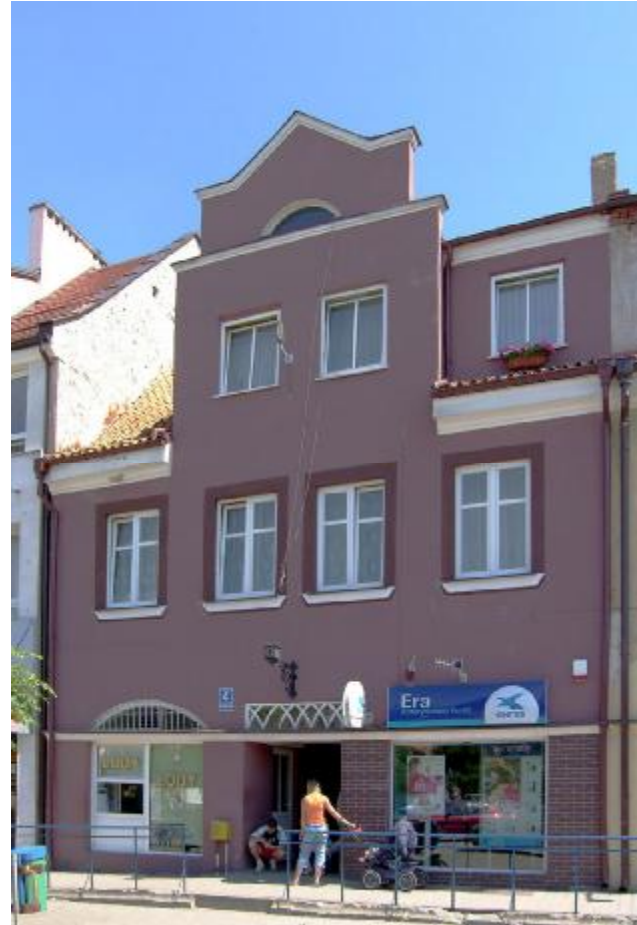
10. Fotografia:

Widok ogólny elewacji

Obiekt założony na planie zbliżonym do litery "L" o zwartej bryle, 2-kondygnacyjny, z użytkowym poddaszem, murowany, otynkowany, z wystawką zlicowaną z murem ze szczytem zwieńczonym attyką w formie trójkątnego naczółka flankowanego poziomymi elementami i wystawką w prawej części połaci dachowej. Dach dwuspadowy kryty dachówką ceramiczną holenderką. Wystawka kryta dachem pulpitowym z dachówką holenderką. Fasada dekorowana gzymsem nadokiennym nad pierwszą kondygnacją i gzymsem wieńczącym. Attyka podkreślona i zwieńczona gzymsem. Wystawka zwieńczona gzymsem. Otwory okienne dekorowane obramieniem w postaci malowanej opaski i fragmentów imitacji gzymśów podokiennych. W części elewacja pokryta cegłą klinkierową. Stolarka okienna: na pierwszej kondygnacji 2 prostokątne witryny z nadświetlem w formie łuku. Na drugiej kondygnacji okna dwuskrzydłowe, PCV, z imitacją krzyża okiennego. W szczycie i wystawce okna, PCV, jednoskrzydłowe z imitacją belki. W attyce półkolisty otwór okienny. Nad wejściem nadświetle z ażurową dekoracją.

Zachowana bryła budynku, pokrycie dachu, częściowo gzymсы i nadświetle nad wejściem.

Ze względu na wartości historyczno-kulturowe obiekt należy objąć ochroną prawną poprzez wpis do rejestru zabytków.
