<p>Nr inwent.:</p>	<h1>KARTA EWIDENCYJNA OBIEKTU ZABYTKOWEGO</h1>		<p>3. Miejscowość: Działdowo Gmina: Działdowo Powiat: działdowski Województwo: warmińsko - mazurskie</p>
<p>1. Obiekt: dom</p>	<p>10. Fotografia:</p>		<p>4. Adres: Plac 1 Maja 12; 13-200 Działdowo</p>
<p>2. Datowanie: 1891 - 1914</p>	  <p><i>Widok ogólny elewacji</i></p>		<p>5. Obręb: Działdowo nr ewid. gr.: 1317</p>
<p>9. Sytuacja:</p>  			<p>6. Sposób użytkowania / funkcja obecna: mieszkalny</p>
<p>11. Historia: Działdowo lokowane na prawie chełmińskim 14.VIII.1344r.; dogodne położenie implikowało dobre kontakty handlowe; niszczone w czasie kolejnych pożarów i wojen. Po pożarze w 1733r. miasto odbudowano wg planu J.L.Schultheiss von Vhfriedt; po pożarze w 1794r. plan odbudowy miasta opracował mierniczy Tite i radca wojskowy Schimmelpennig a obecny kształt centrum miasta jest efektem tej realizacji. W końcu XIX w. autorem większości realizacji był A.Stohr i skromniejszy A.Goerke. W 1915r. zatwierdzono plan odbudowy F.Kahma. Po zniszczeniach I WŚ architektoniczne wytyczne odbudowy miasta nadał H.Muthesius. Pl.1-Maja to dawny Świński Rynek, gdzie okoliczni mieszkańcy handlowali kontrabandą.</p>			<p>7. Własność: Gmin

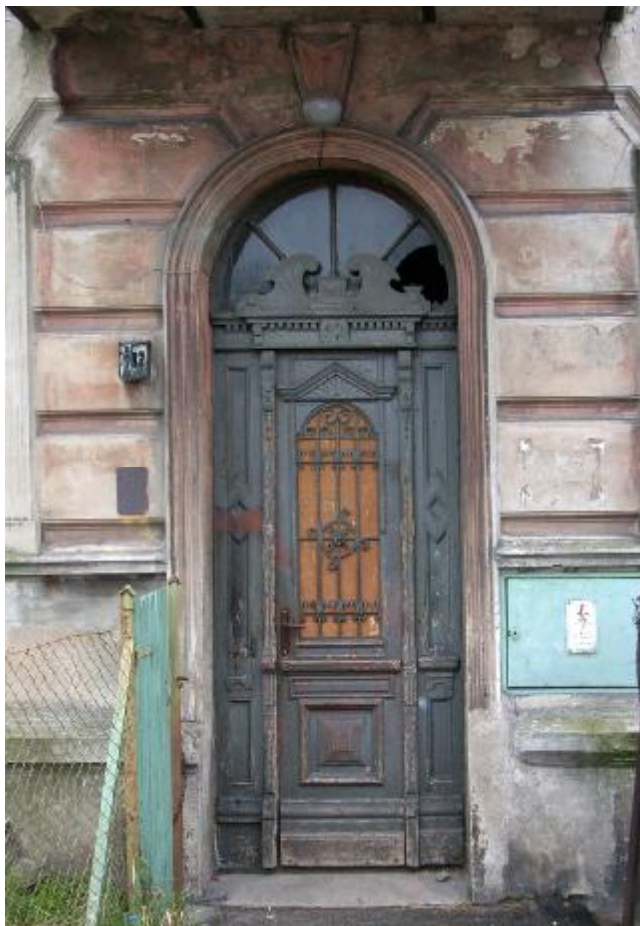
13. Fotografia:

detal

Zachowana bryła budynku i kształt dachu. Częściowo zachowana częściowo stolarka okienna i drzwiowa. Zachowany bogaty detal architektoniczny.

Ze względu na wartości historyczno-kulturowe obiekt należy objąć ochroną prawną poprzez wpis do rejestru zabytków.
