KARTA EWIDENCYJNA OBIEKTU ZABYTKOWEGO

1. Obiekt: kamienica

2. Datowanie: 1891 - 1916

4. Adres:
ul. Zamkowa 7;
13-200 Działdowo

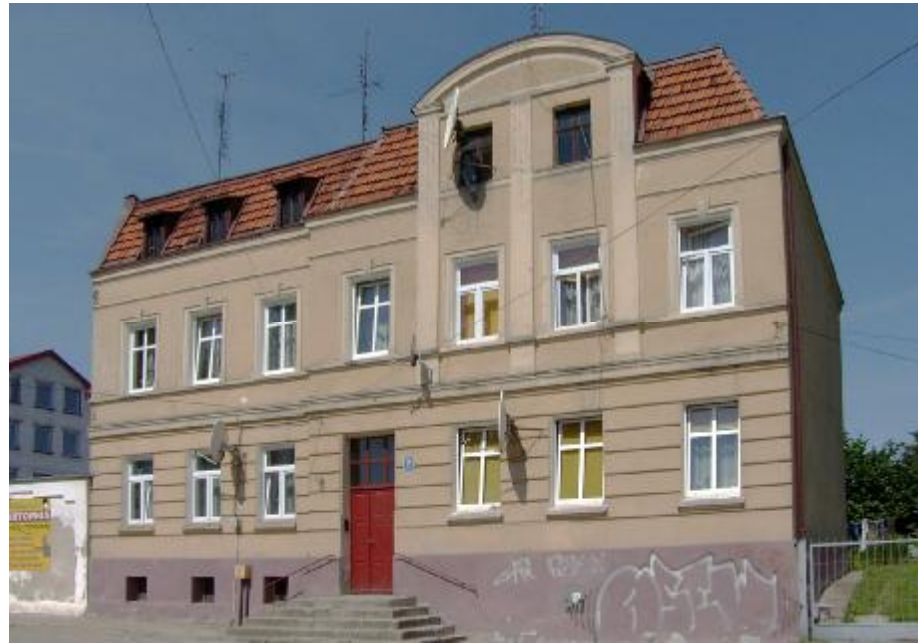
Widok ogólny elewacji

Obiekt założony na planie prostokąta z ryzalitem, o zwartej bryle z wystawką licowaną z ryzalitem. Dach trójpołaciowy, kryty dachówką ceramiczną zakładkową. W lewej części połaci dachowej 3 lukarny. Obiekt 2-kondygnacyjny z użytkowym poddaszem, murowany otynkowany. Fasada 7-osiowa, podkreślona cokolem, dekorowana gzymsem kordonowym podokiennym i wieńczącym oraz tynkową listwą. Na pierwszej kondygnacji pseudoboniowanie w postaci poziomych żłobień. Wystawka dekorowana trzema żłobionymi pilastrami zwieńczona półkolistym szczytem okolonym gzymsem. Otwory okienne pierwszej kondygnacji z murowanymi parapetami; na drugiej kondygnacji otwory dekorowane obramieniem w postaci wąskiej tynkowej opaski ze zwornikiem. Otwór drzwiowy z nadświetłem ze szczeliną krzyżową dzielącą na 6 pól, poprzedzony schodami. Stolarka okienna: w lewej części pierwszej kondygnacji 3 okna, dwuskrzydłowe, z wywietrznikiem, w prawej części 3 okna, PCV, jednoskrzydłowe z imitacją krzyża okiennego. Na drugiej kondygnacji w prawej części 3 okna, dwuskrzydłowe, z wywietrznikiem, w lewej części 4 okna, PCV, jednoskrzydłowe z imitacją krzyża okiennego. Na poddaszu w wystawce 2 okna, drewniane 4-skrzydłowe ze stałym ślemieniem dekorowanym w postaci ząbkowania i dekorowaną belką. W lukarnach okna dwuskrzydłowe, drewniane ze szczelinami dzielącymi skrzydła na 3 pola. Stolarka drzwiowa: drzwi dwuskrzydłowe, drewniane, płycinowe z lewym skrzydłem półstałym i prawym otwieranym.

Zachowana bryła budynku, stolarka drzwiowa i częściowo stolarka okienna. Zachowane pokrycie dachu i detal architektoniczny w postaci gzymśów, pilastrów i obramienia okien.

Ze względu na wartości historyczno-kulturowe obiekt należy objąć ochroną prawną poprzez wpis do rejestru zabytków.
