KARTA EWIDENCYJNA OBIEKTU ZABYTKOWEGO

1. Obiekt: dom

4. Adres:
ul. Zamkowa 6;
13-200 Działdowo

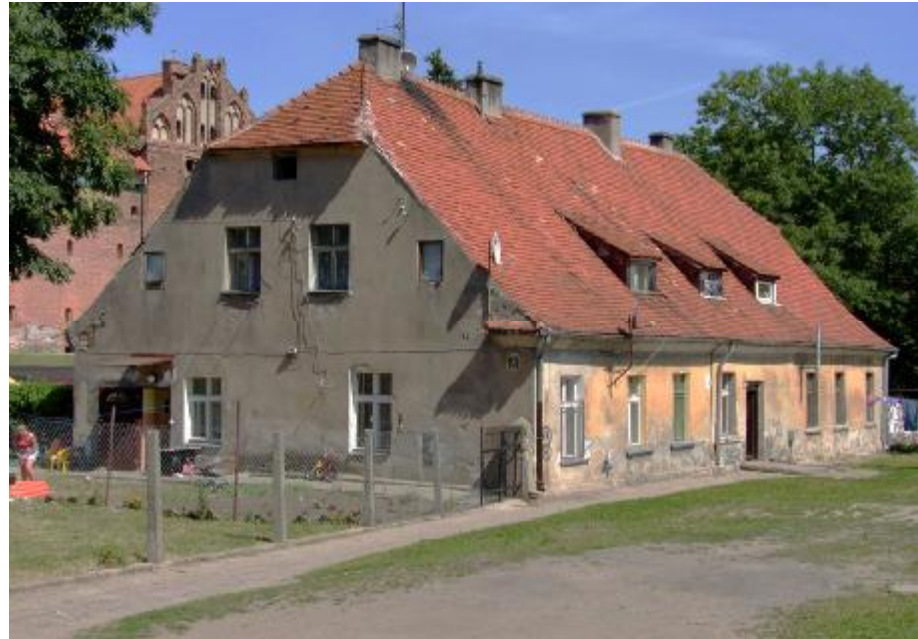
10. Fotografia:

Widok ogólny elewacji

Obiekt założony na planie prostokąta, o zwartej bryle, kryty dachem 2-połaciowym z naczółkami z dachówką ceramiczną karpiówką. Budynek murowany, otynkowany, podkreślony niewielkim cokołem i zwieńczony gzymsem zachodzącym na elewację szczytową, jednopiętrowy z użytkowym poddaszem. Elewacja zachodnia z wtórnym wejściem, na parterze 2 okna 4-skrzydłowe z krzyżem okiennym, drewniane, na poddaszu 2 okna 4-skrzydłowe z krzyżem okiennym, drewniane ujęte po bokach parą mniejszych prostokątnych okien, pod okapem świetlik. Na elewacji południowej 7 otworów okiennych z oknami 4-skrzydłowymi z krzyżem okiennym, drewnianymi i otworem drzwiowym. Drzwi drewniane współczesne. W połaci dachowej 3 facjatki kryte daszkiem pulpitywym. W połaci dachowej od elewacji północnej 2 okna kryte daszkiem pulpitywym i jedno okno powiekowe.

Zachowana bryła budynku, zachowany detal architektoniczny w postaci gzymsu, cz ęściowo zachowana stolarka okienna.

Przywrócić historyczną formę stolarki i ze względu na wartości historyczno-kulturowe obiekt należy objąć ochroną prawną poprzez wpis do rejestru.

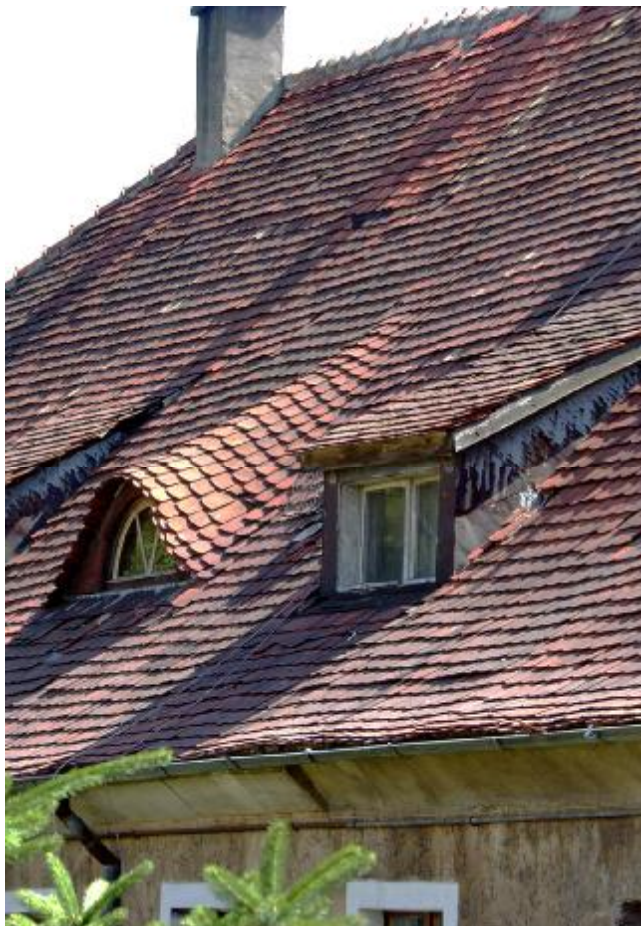
13. Fotografia:

detal
