KARTA ADRESOWA ZABYTKU NIERUCHOMEGO

DZIAŁDOWO

budynek mieszkalny

ul. Zamkowa 1
13-200 Działdowo

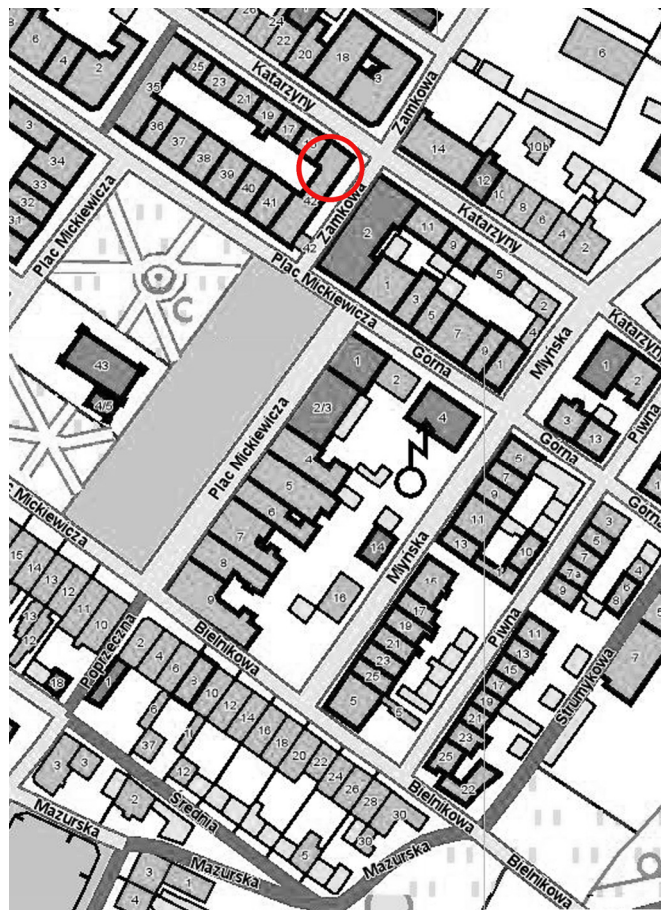
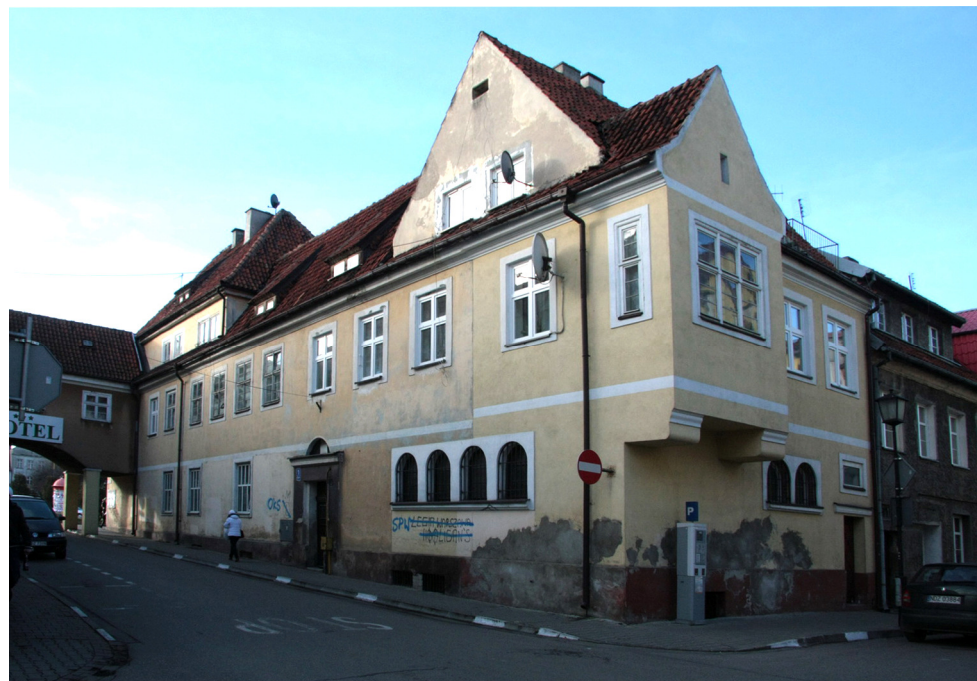
Obiekt założony na planie zbliżonym do litery "C", o zwartej bryle. Dach 3-połaciowy z krzyżującymi się szczytami i lukarnami, kryty dachówką ceramiczną holenderką. Obiekt 2-kondygnacyjny z użytkowym poddaszem, murowany, otynkowany. Fasada podkreślona cokołem i zwieńczona fazowanym gzymsem. W lewej części budynku nadbudowa w połaci dachowej kryta dachem stromym 4-spadowym. W prawej części budynku trójkątny szczyt kryty dachem 2-połaciowym prostopadłym do kalenicy budynku. W elewacji bocznej wykusz wsparty na kroksztynach, zwieńczony trójkątnym szczytem. Otwory okienne dekorowane obramieniem w postaci tynkowej opaski. Otwór drzwiowy w formie gładkiego portalu z nadświetlem w nadprożu i otworze drzwiowym, podkreślonym gzymsem naddrzwiowym. Stolarka okienna: częściowo pierwotne okna skrzynkowe, drewniane ze stałym ślemieniem ze szczelinami dzielącymi na wiele pól; częściowo okna PCV, w prawej części budynku 4 okna w zwieńczone łukiem pełnym umieszczone w tynkowej płycinie, podkreślone gzymsem. W elewacji bocznej od ul. Zamkowej w wykuszu okno 2-skrzydłowe ze stałym ślemieniem i szczelinami dzielącymi na 5 pól. W elewacji bocznej od ul. Katarzyny okna skrzynkowe, 6-skrzydłowe ze stałym ślemieniem i szczelinami dzielącymi na 15 pól oraz 2 okna zwieńczone łukiem pełnym umieszczone w tynkowej płycinie, podkreślone gzymsem.

Zachowana bryła budynku. Częściowo Zachowana stolarka drzwiowa i częściowo okienna. Zachowane pokrycie dachu.

Przywrócić utracone cechy historyczne obiektu.
