Dokumentacja badań stratygrafii warstw malarskich i program prac konserwatorskich dla budynku dawnego szpitala w Działdowie.

Autor - mgr Piotr Supryn
DYPLOMOWANY KONSERWATOR ZABYTKÓW
ul. Dubiskiego 19, 10-752 Olsztyn
kom. 609 609 859

Dokumentacja chroniona prawem autorskim.
Olsztyn, maj 2010 r.

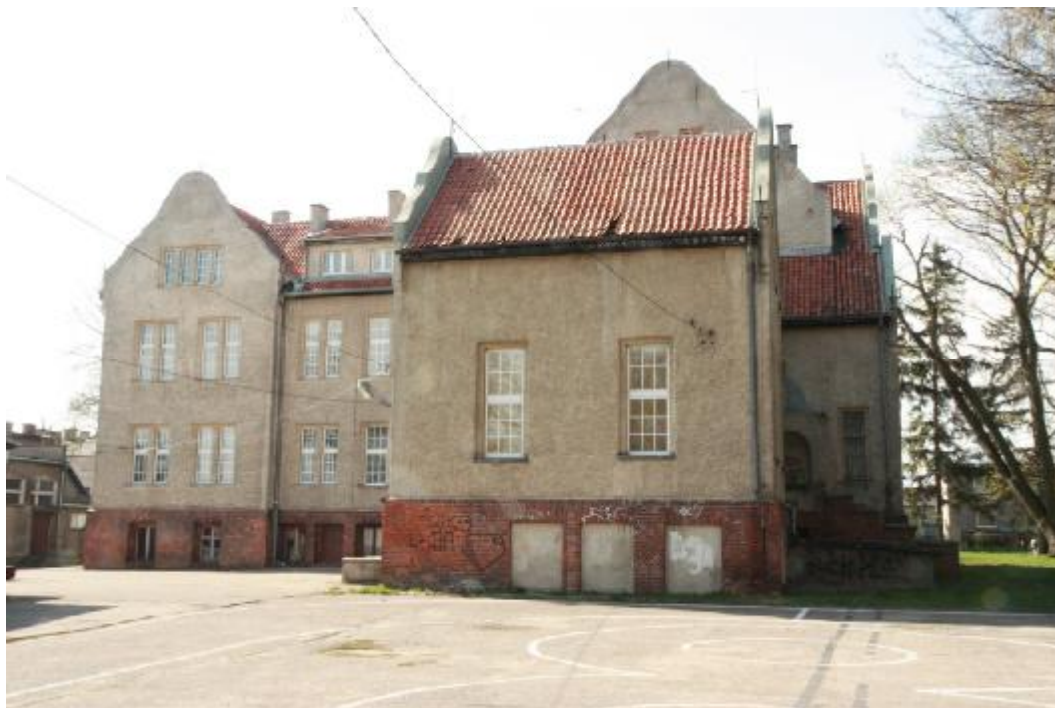
widoczne są zacieki węglanowe na tynku. Jest to wynik długotrwałego spływania wody opadowej o odczynie kwaśnym, która wytrawiała zaprawę, niosąc jednocześnie wiele zanieczyszczeń (fot. 7). Do wysokości sięgającej parterowych okien wymalowane są przez wandalów różne napisy, rysunki i linie. Szczególnie duża ich ilość skupiona jest od strony pn-wsch. i pd-wsch (fot.18,19). Występują na tynku, ceglany cokole i drzwiach bocznego wejścia (na małym ganku). Na cokole można poza tym wyróżnić szereg innych uszkodzeń. Największe zniszczenia związane są z długotrwałym zawilgoceniem cegieł. W miejscach, gdzie rury spustowe są pourywane, woda zalewa ściany i fundamenty. Powoduje to postępowanie zniszczeń na drodze fizycznej, chemicznej i mikrobiologicznej. Cegły i spoiny pękają, wykruszają się, osiada na nich brud i nawarstwienia, a także rozwijają się bakterie, grzyby i glony (fot.18,22,23). Są miejsca, gdzie spoiny utraciły przyczepność (fot. 33). Zaobserwować też można, że na wtórnych murkach spoinowanie wykonano w inny sposób i inną zaprawą (fot. 23). Brak przewiązania wążka ceglano-cokolowego z cokołem budynku, oraz bardzo szerokie, zachodzące na lico cegieł, spoinowanie może świadczyć, że murek ograniczający schody przy wejściu pn-wsch. został dostawiony. Murki przy innych wejściach są tynkowane. Tynk na nich jest popękany i porośnięty przez glony i grzyby. Z metalowych balustrad złuszcza się farba, spod której widać produkty korozji. Na ceglany cokole dostrzec można wiele uzupełnień. Część z nich wykonano naturalną cegłą. Jest ona nieco jaśniejsza od oryginalnej. Największe uzupełnienie tego typu jest w narożniku od strony pd-wsch (fot. 26). Wypełnienie to wykonano bardzo poprawnie. Inaczej wyglądają uzupełnienia wykonane z zastosowaniem zaprawy mineralnej, gdzie wierzchnią, cienką warstwę wykończeniową podbarwiano na czerwono. Występują one z każdej strony budynku. Jakość wykonania tych uzupełnień można ocenić jako nie zadowalającą. Poprawnie powtórzono podziały wążków ceglanych i czytelnie poprowadzono spoinowanie wokół. Uzupełnienia te wytrzymały też próbę czasu, gdyż nie uległy zniszczeniu, a cegła w ich sąsiedztwie jest w stanie bardzo dobrym. Jednak wyraźna faktura tynku i różowy kolor wyróżnia te wypełnienia od naturalnych cegieł. Błędem także było nałożenie zaprawy zbyt grubo, dlatego krawędzie styku oryginalnych cegieł i mineralnych wypełnień są tym bardziej widoczne (fot. 27). W mniejszym skrzydle budynku zamurowano cztery otwory okienne w piwnicy, a wypełnienie otynkowano tynkiem zatartym na płasko. Tworzą one w tej chwili płytkie wnęki, trzy od strony pd-wsch., a jedna od strony pn-wsch.

Fot. 7 Widok ogólny od strony południowo – wschodniej.

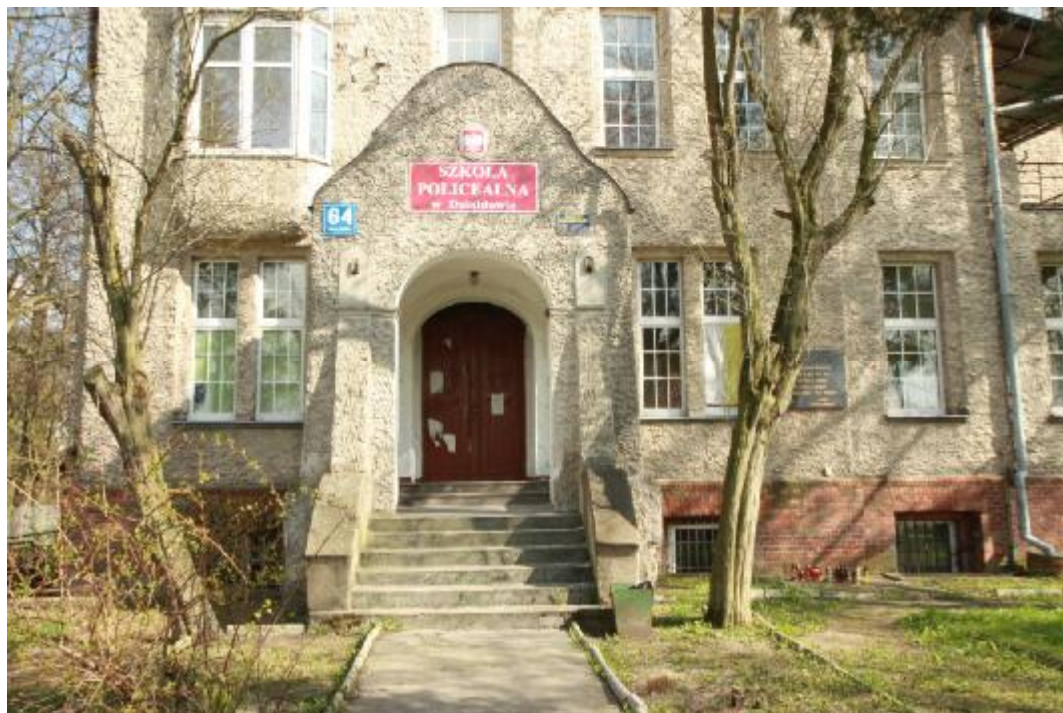
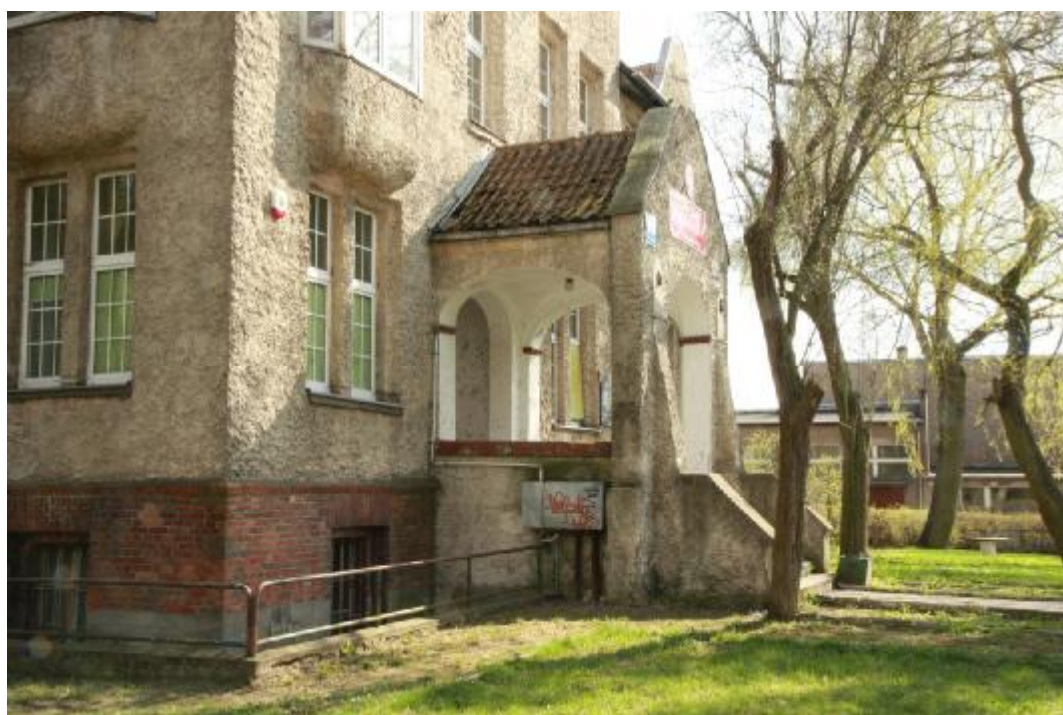
Fot. 9, 10 Wejście główne do budynku. Ganek nieco przebudowano. Wtórne jest pierwszych sześć stopni schodów (brak kapinosów) i murki ograniczające je po bokach.

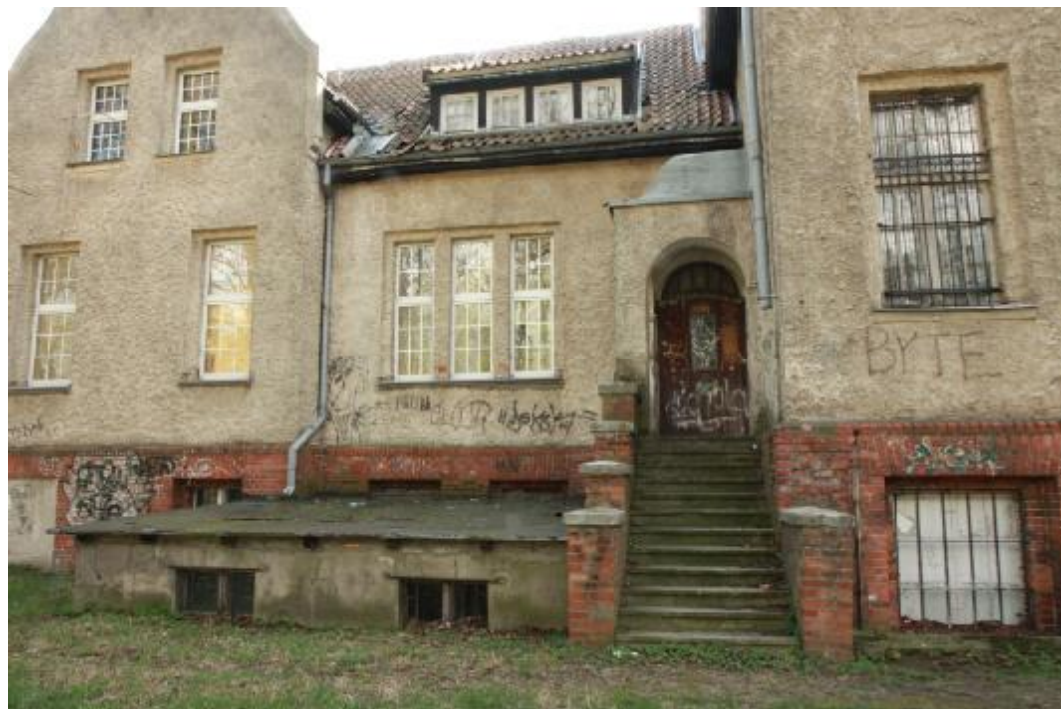
Fot. 19 Fragment elewacji Pn-Wsch. Przy schodach prowadzących na ganek wtórnie dobudowano pomieszczenie piwniczne. W ten sposób zasłonięto częściowo cokół i oryginalne otwory okienne. Na lewo od tej przybudówki zamurowano skrajny otwór okienny w piwnicy. Brak właściwego odprowadzenia wody opadowej jest przyczyną znacznych zniszczeń muru jakie wystąpiły z tej strony.

5. Rozbiórka przybudówki w strefie piwnic od strony parku. Rozbiórka prowizorycznych daszków nad wejściami do budynku.
6. Konserwacja metalowych balustrad. Oczyszczenie ze starej farby i malowanie farbą antykorozyjną (wysokocynkową).

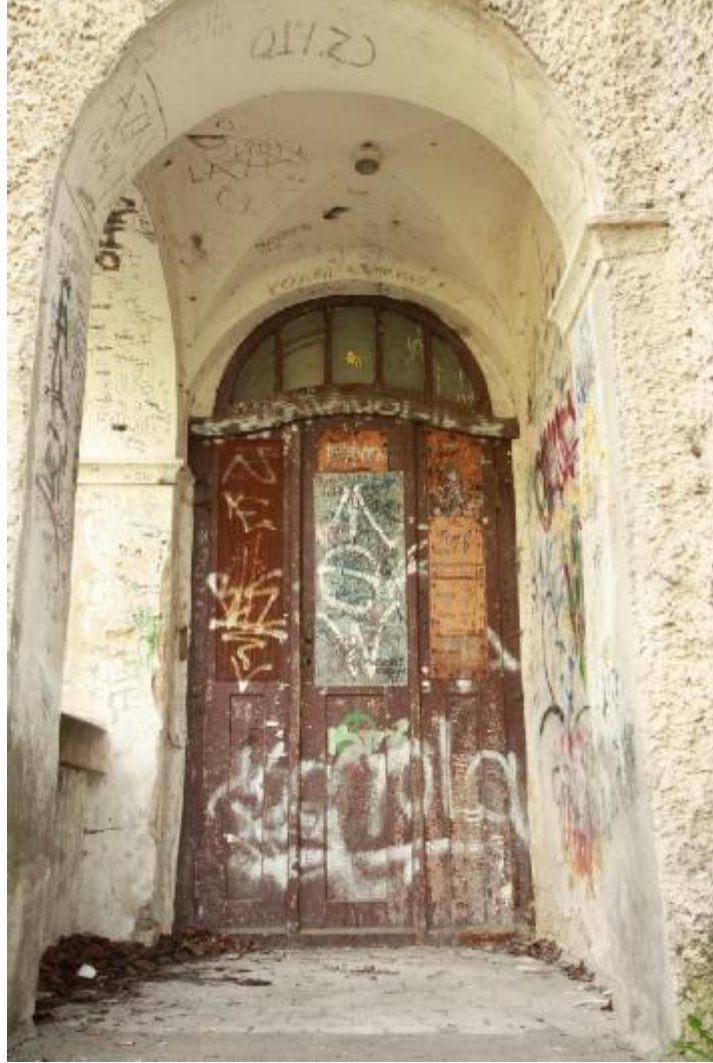
Fot. 21 Boczne wejście do budynku na elewacji Pd – Wsch Za drzwiami znajduje się obecnie niedostępny, mały przedsionek. Dwuskrzydłowe drzwi pierwotnie miały oszklone kwatery. Przed wejściem leżą oryginalne, sześcioboczne płytki ceramiczne.

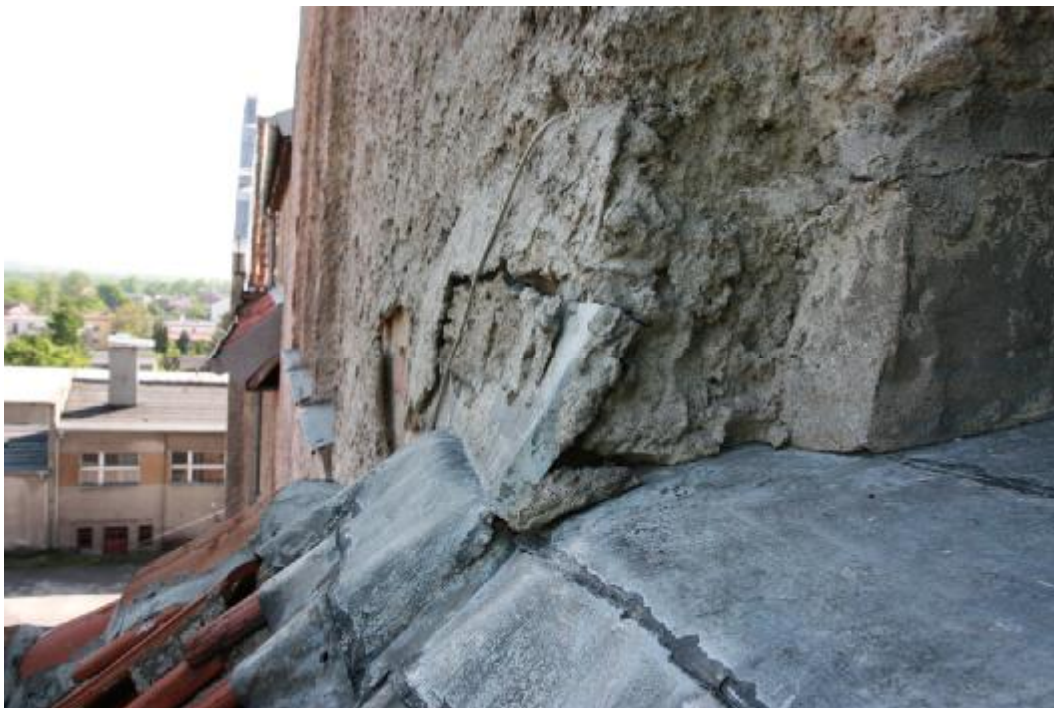
Fot. 29 Fragment parapetu na elewacji Pd-Wsch. Widać, że tynk zarzucono na obróbki blacharskie. Potwierdza to jego wtórność.

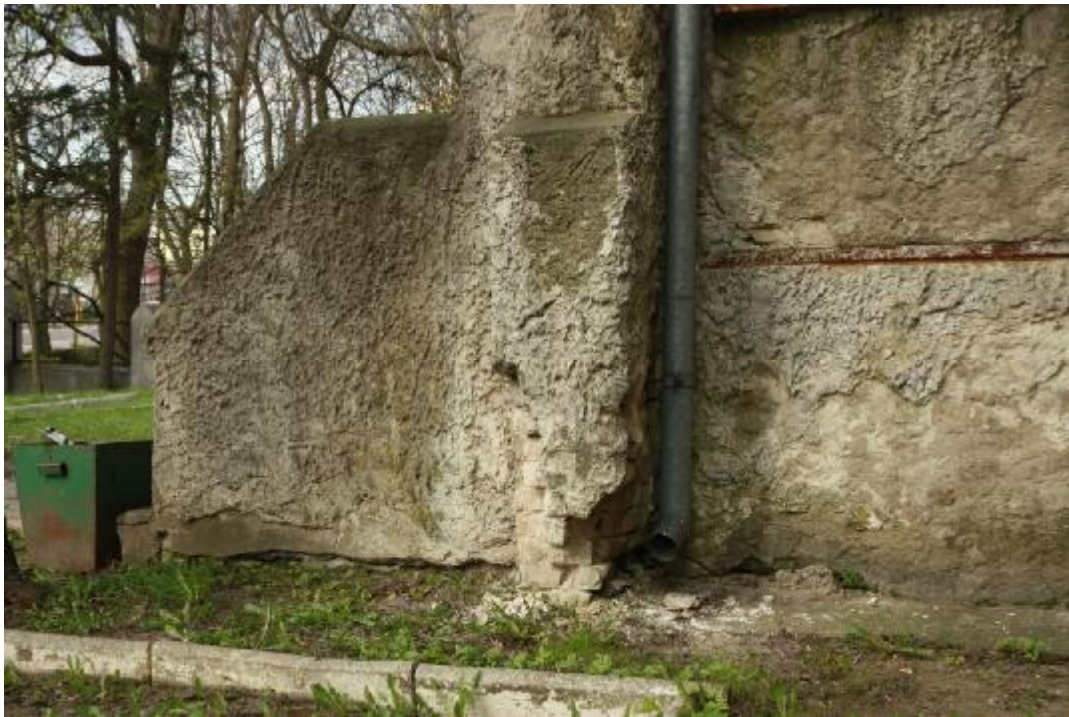
Fot.31 Fragment bocznej ściany ganku głównego wejścia. U dołu wyłaniają się spod tynku białe, betonowe cegły, które zastosowano przy przebudowie ganku.

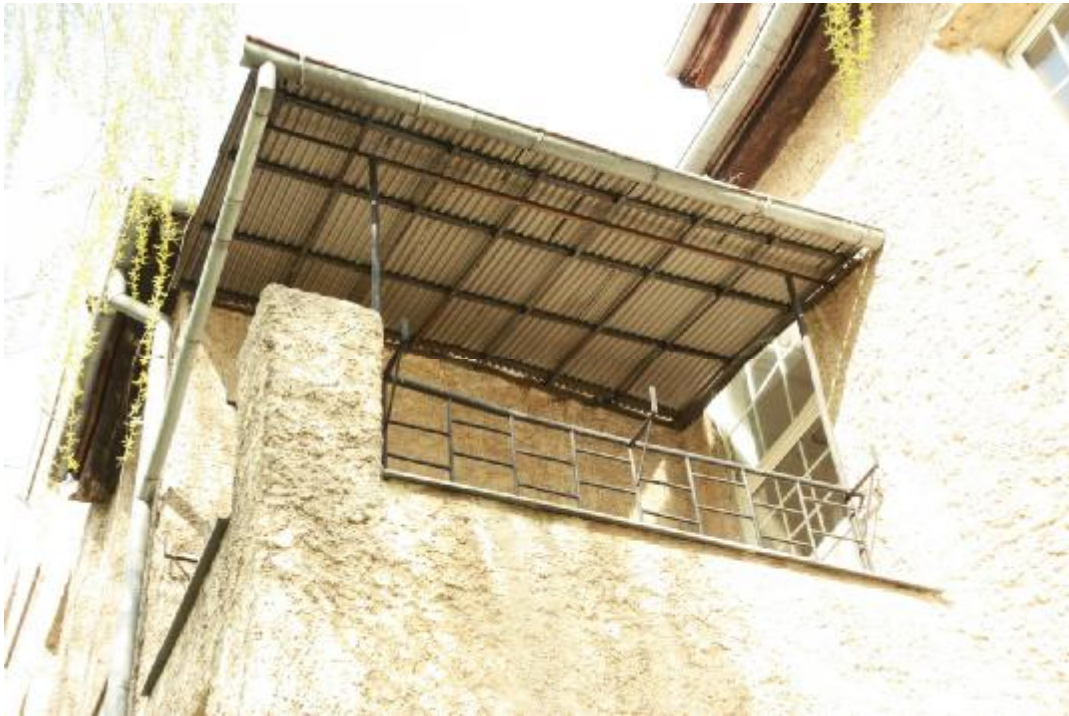
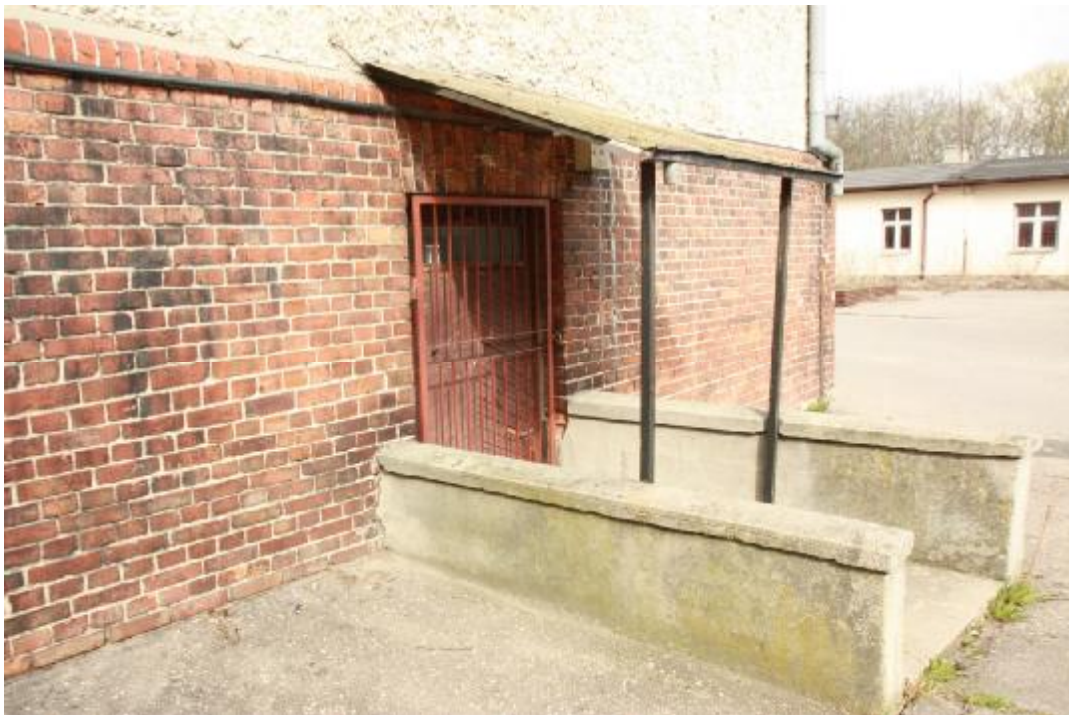
Fot 34, 35 Wtórne zadaszzenia występują w różnych miejscach na elewacjach. Pierwotnie daszków i murków przy wejściach nie było w ogóle.

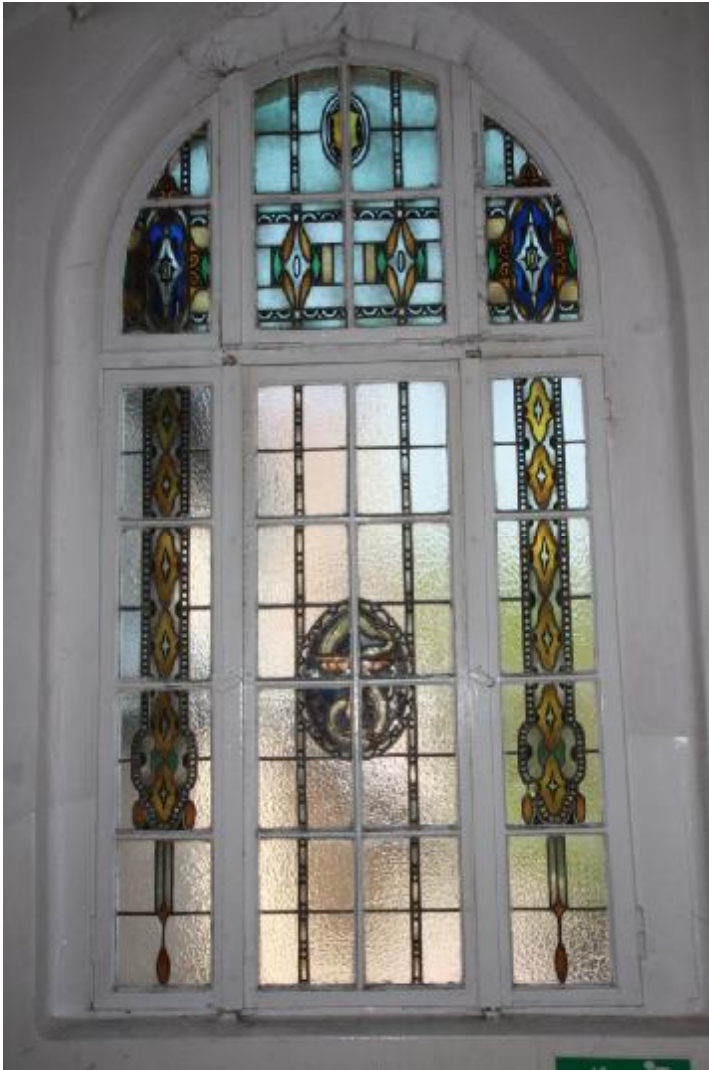
Fot. 38,39 W całości oryginalne okno z witrażem na pierwszym półpiętrze głównej klatki schodowej. W witrażu dominują motywy geometryczne. W centralnym miejscu umieszczono wizerunek węża Eskulapa. Witraż zachowany jest dobrym stanie. Posiada tylko niewielkie ubytki i pęknięcia.

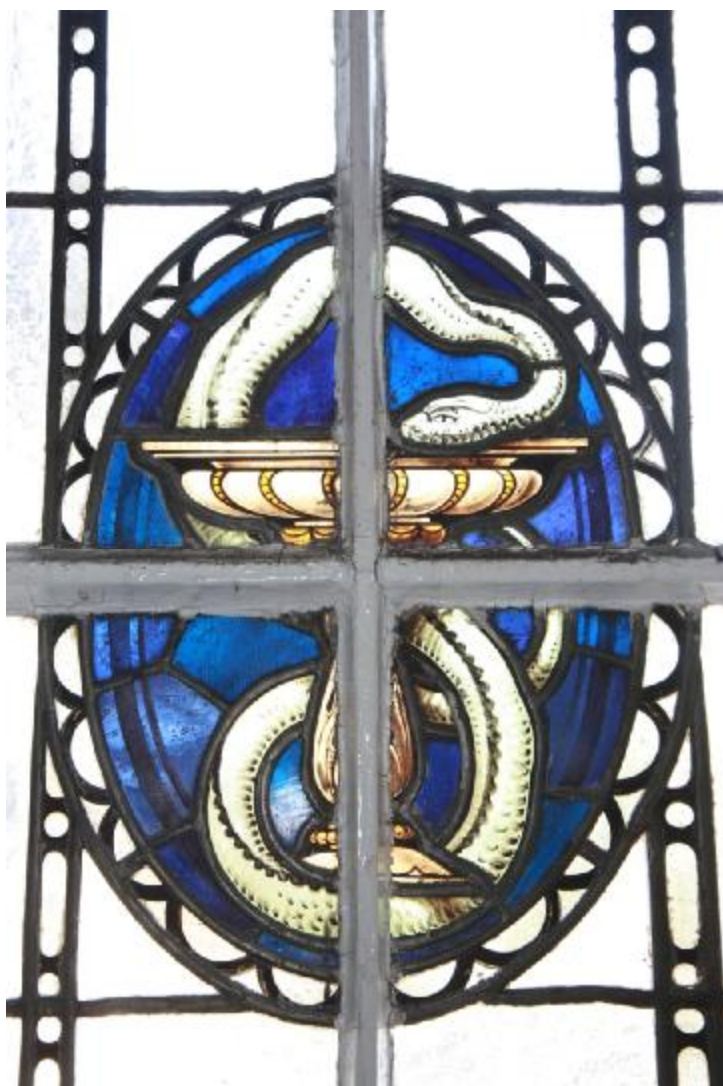
Fot. 40 W centralnym miejscu okna na półpiętrze umieszczono, posiadający antyczne tradycje, symbol lekarzy i medycyny, wizerunek węża Eskulapa (wcześniej Asklepiosa).

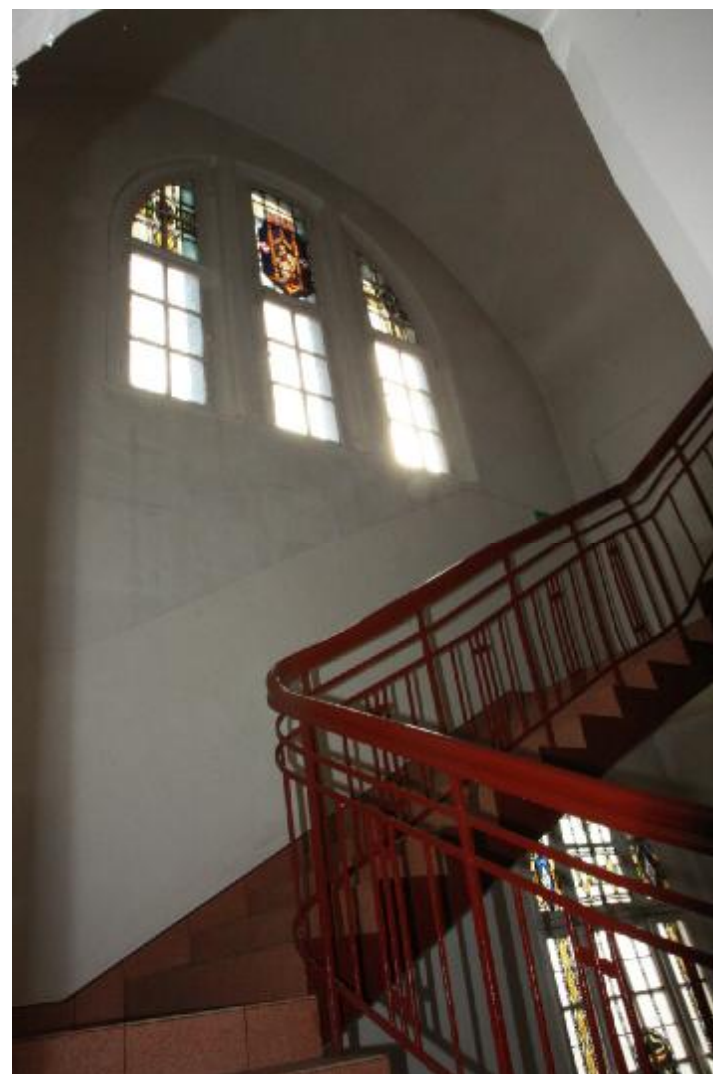
Fot 41 Drugie okno z witrażem znajduje się na II piętrze.

21. Konserwacja oryginalnej stolarki okiennej. Czyszczenie witraży, uzupełnienie ubytków ołowiu i wymiana pękniętych szkieł.

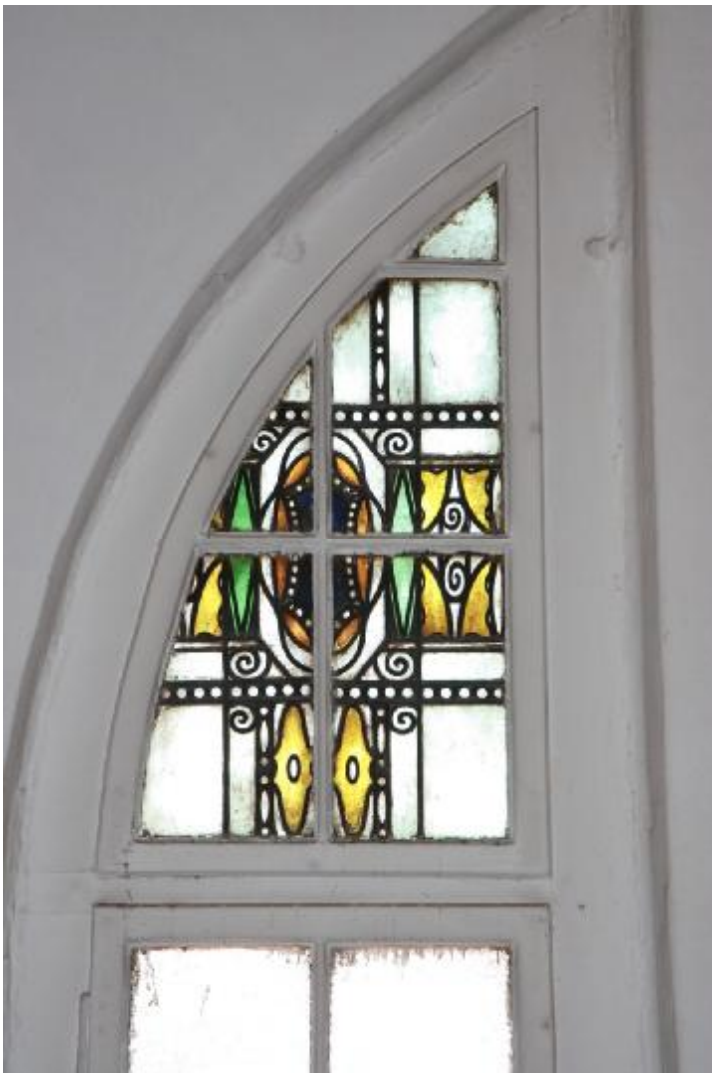
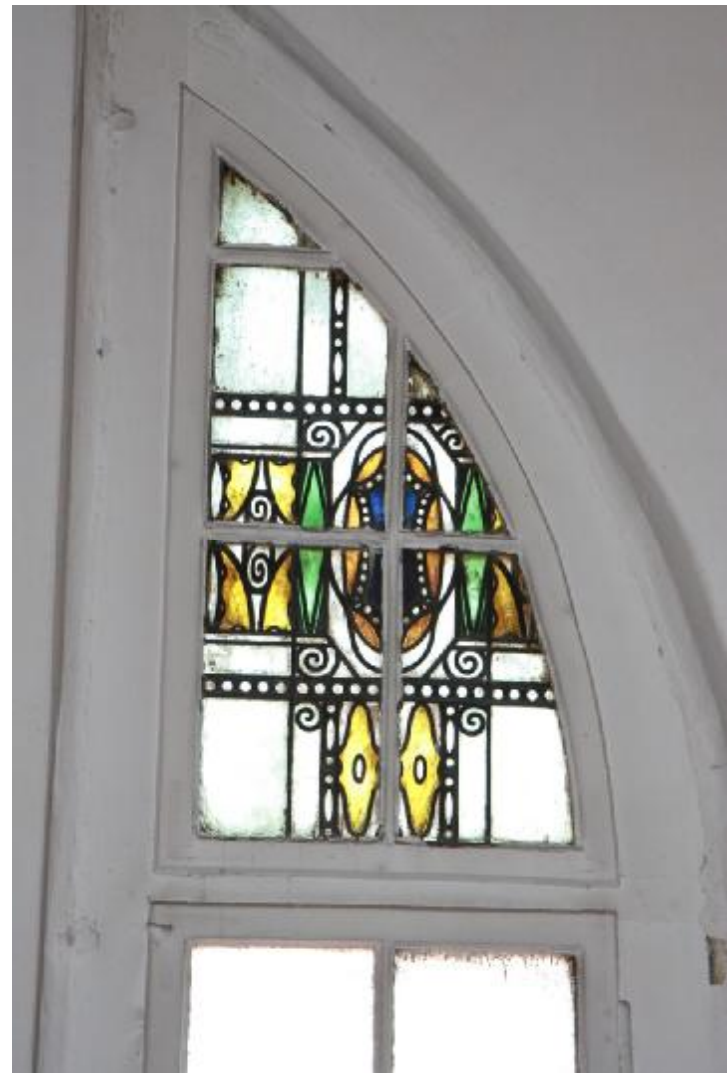
Fot. 42, 43 Boczne skrzydła okna z witrażem na II piętrze.

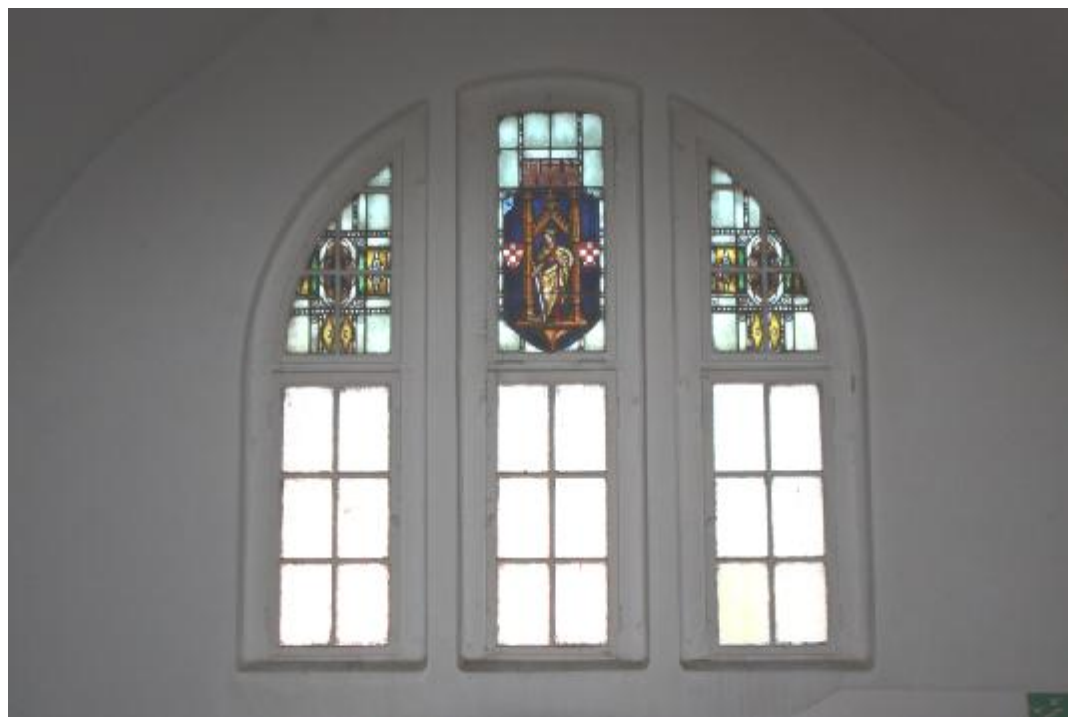
Fot. 45 Okno z witrażem na II piętrze.

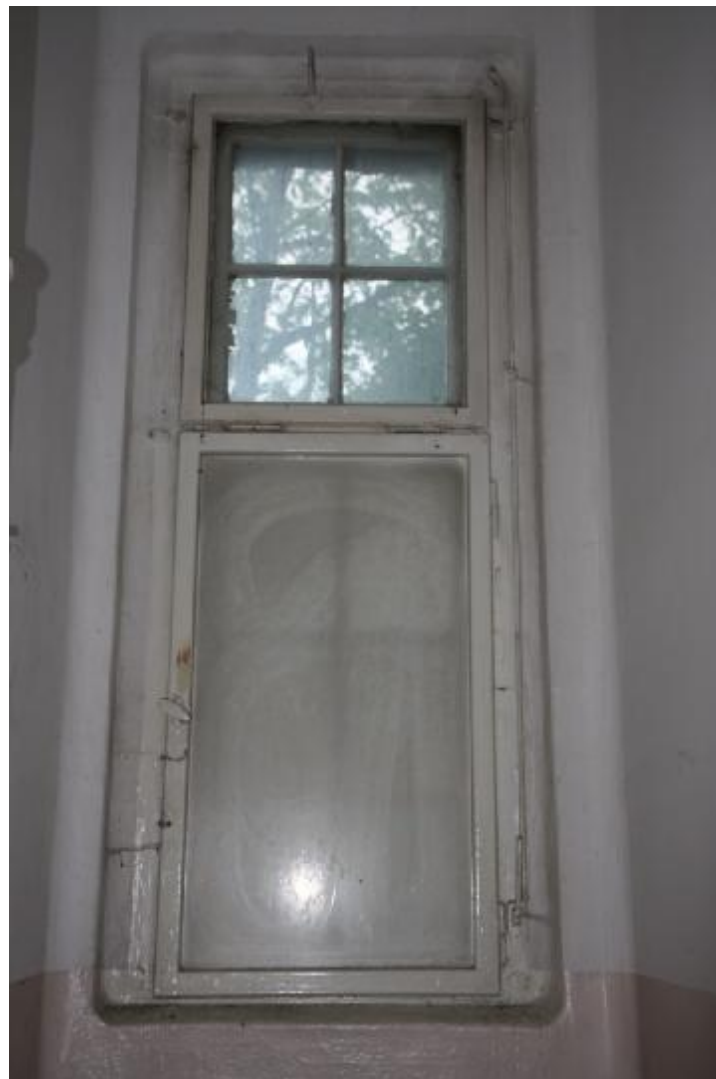
Fot. 47 Oryginalne okno w toalecie na parterze od strony Pn-Wsch.

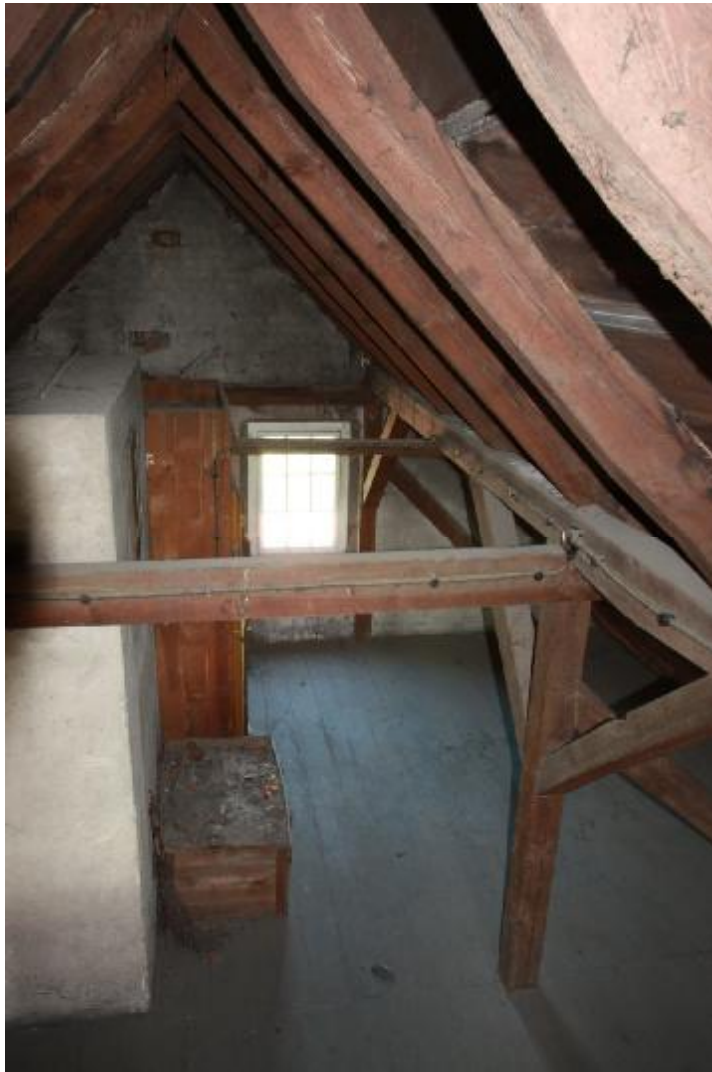
Fot. 72 Więżba dachowa zachowana jest w bardzo dobrym stanie.

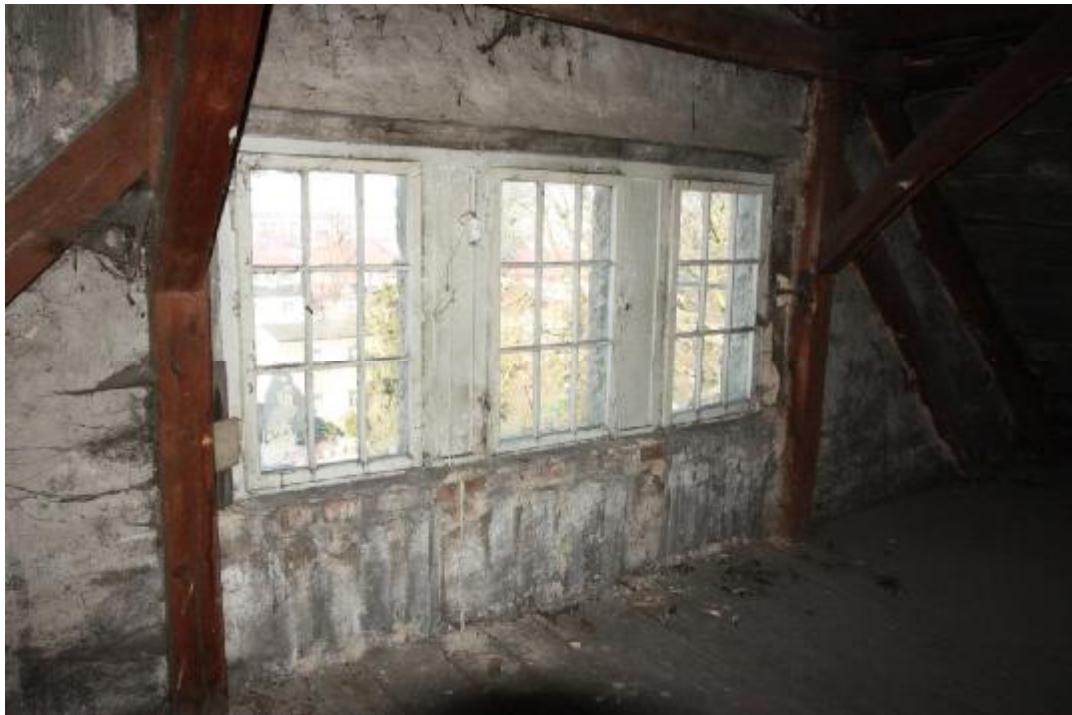
Fot. 73 Trzy oryginalne okna na strychu, na elewacji frontowej, są mocno zniszczone i nieszczelne.

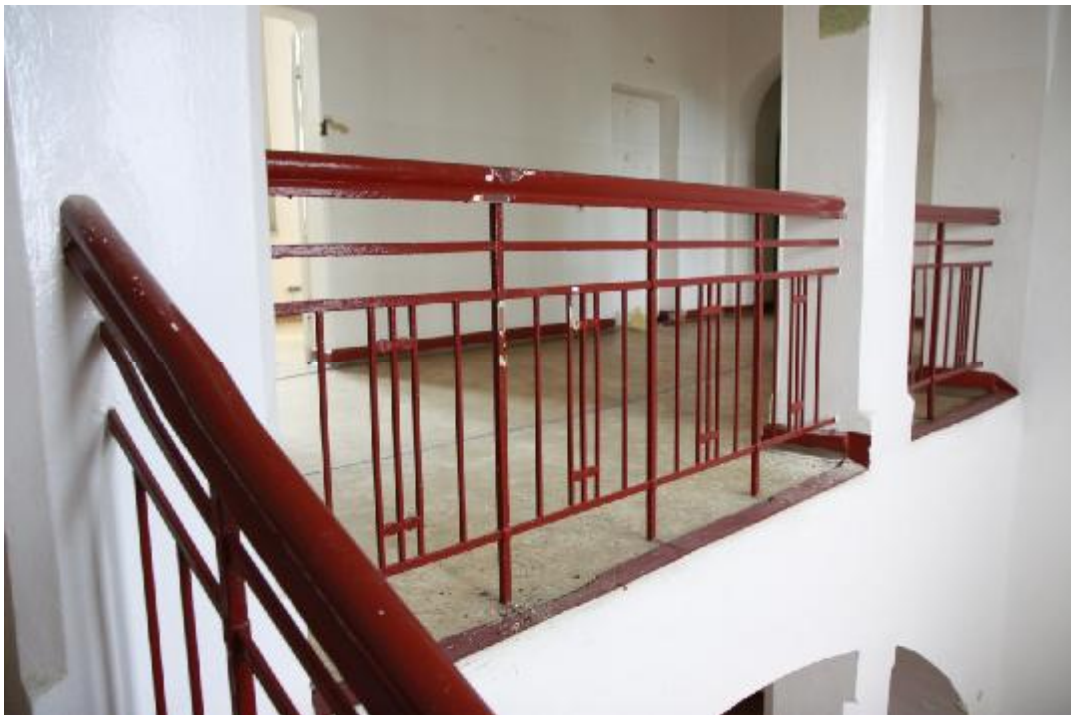
Fot. 77 Balustrada na II piętrze. Zaznaczono miejsca pobrania próbek do badań.

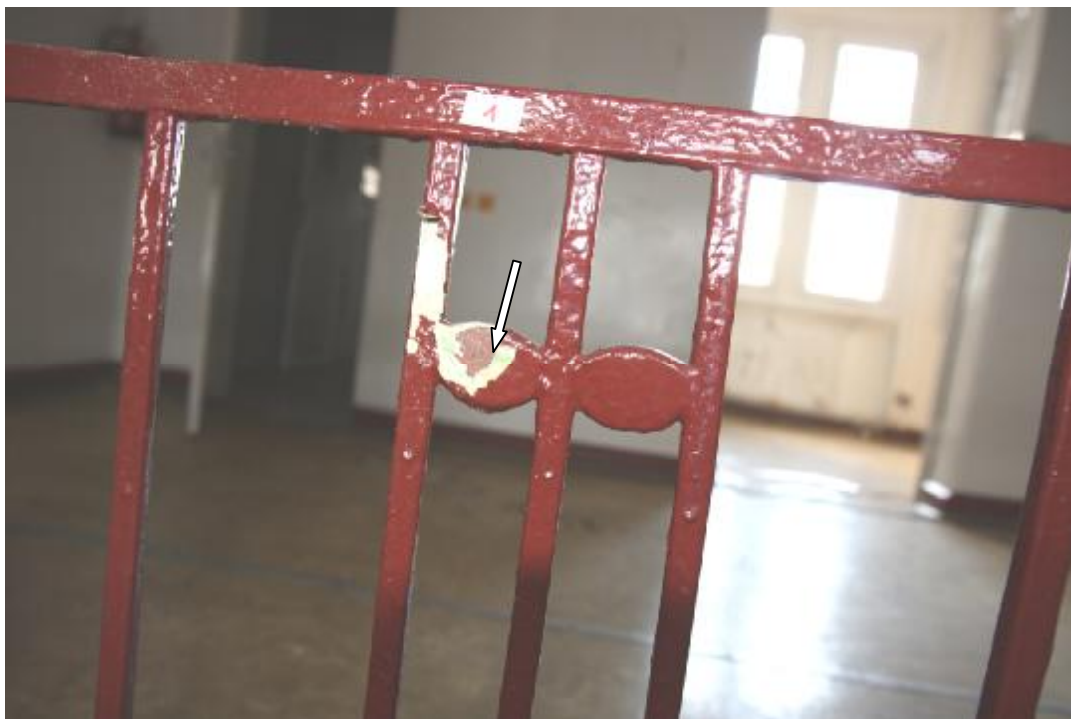
Fot. 78 Fragment balustrady na II piętrze głównej klatki schodowej. Wykonano odkrywkę i zaznaczono miejsce pobrania próbki 1.

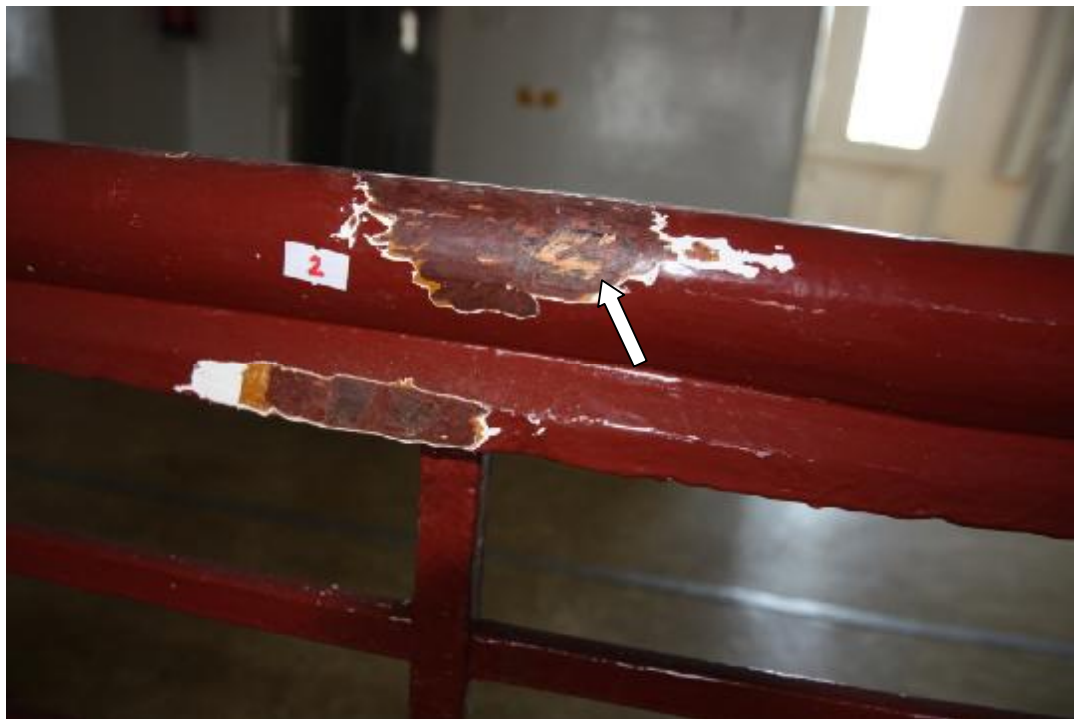
Fot. 80 Fragment poręczy na II piętrze głównej klatki schodowej. Wykonano odkrywkę i pobrano próbkę 2.

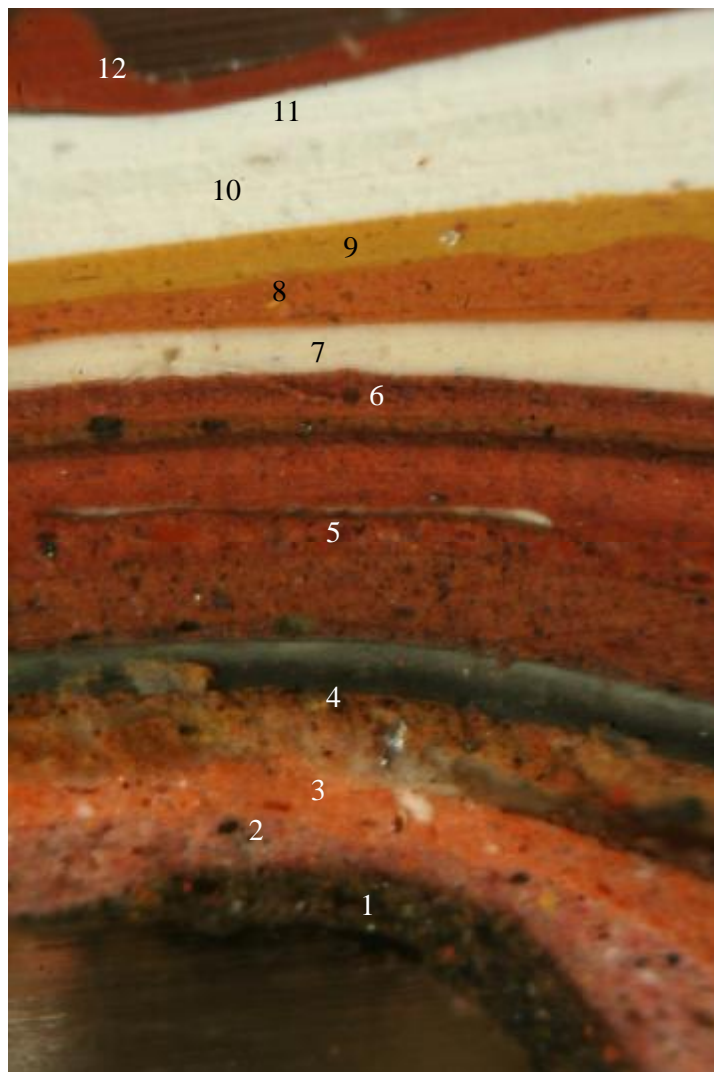
Fot. 81 Przekrój próbki 2. Widocznych jest 12 warstw farby jakimi pomalowano poręcz. Najwcześniejsze wymalowanie było w kolorze czarnym.

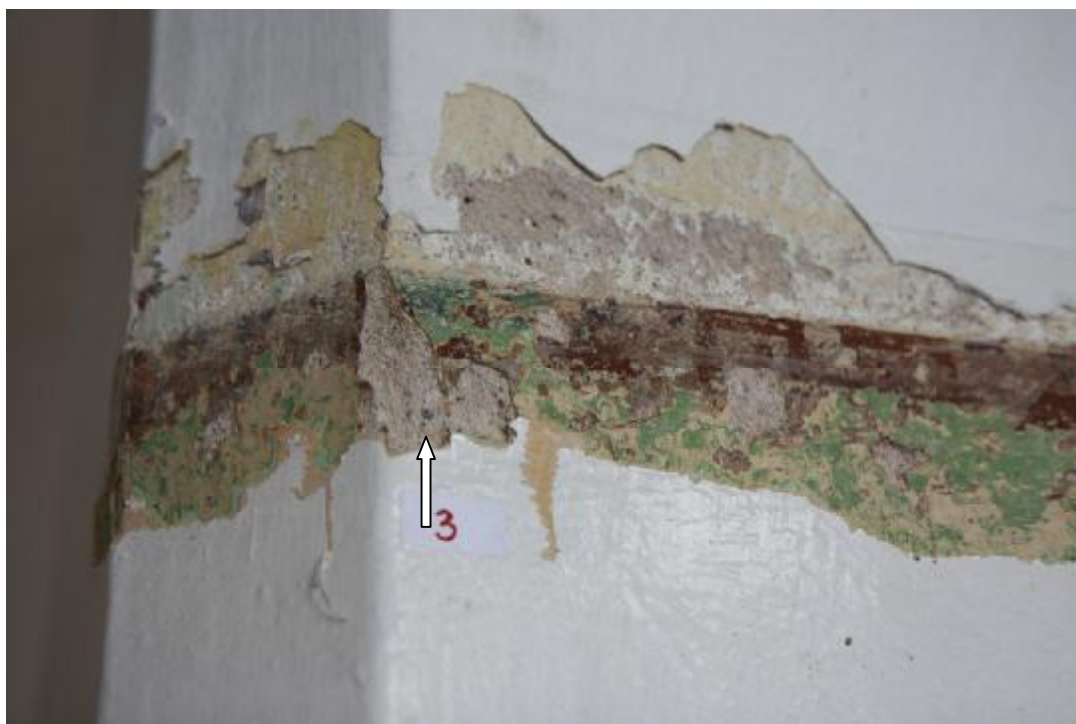
Fot. 82 Odkrywka na filarze głównej klatki schodowej, na II piętrze. Zaznaczono miejsce pobrania próbki 3.

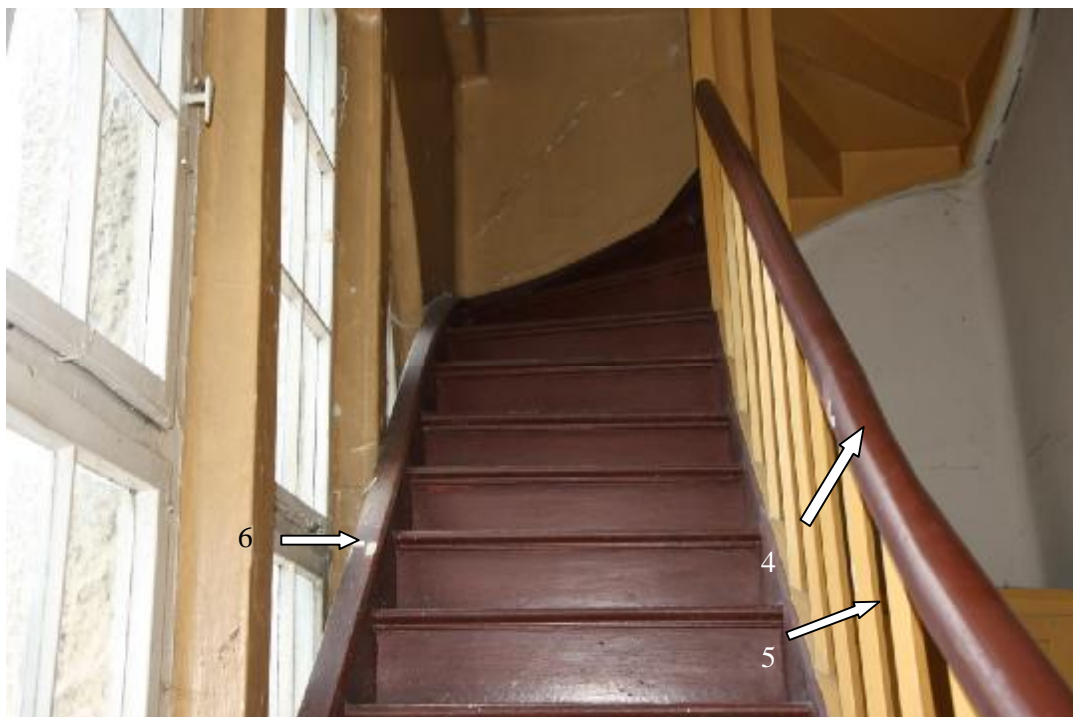
Fot. 85 Fragment schodów prowadzących na strych. Schody zachowane są w stanie doskonałym. Zaznaczono miejsce pobrania próbki 4, 5, 6.

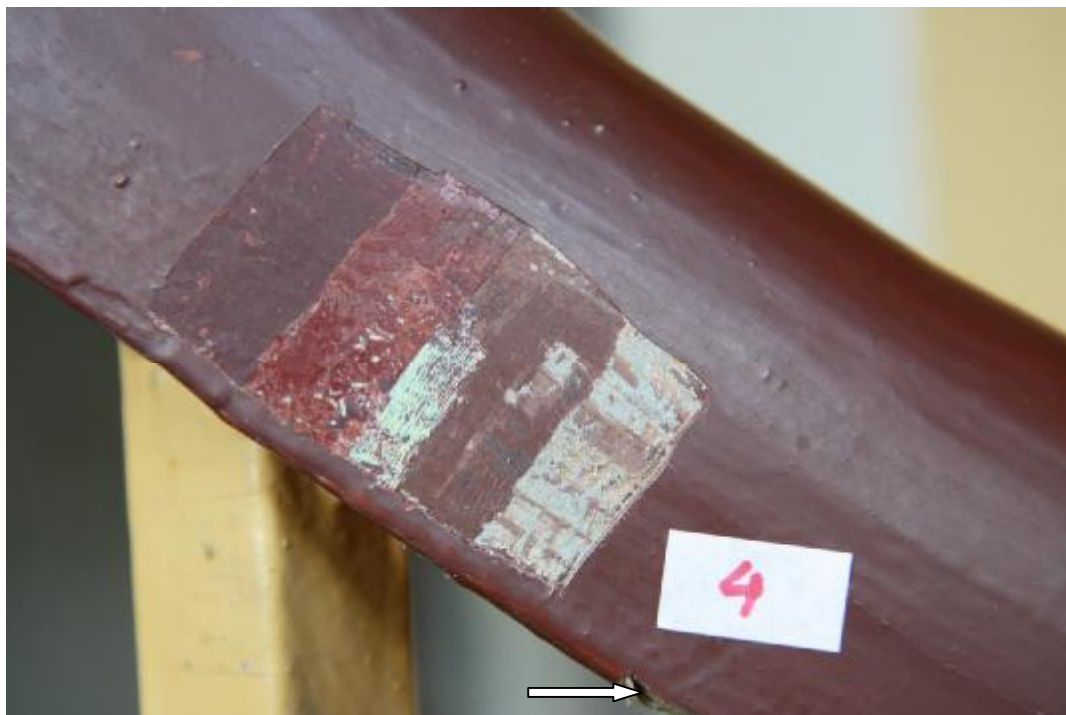
Fot. 86 Odkrywka na poręczy schodów prowadzących na strych. Zaznaczono miejsce pobrania próbki 4.

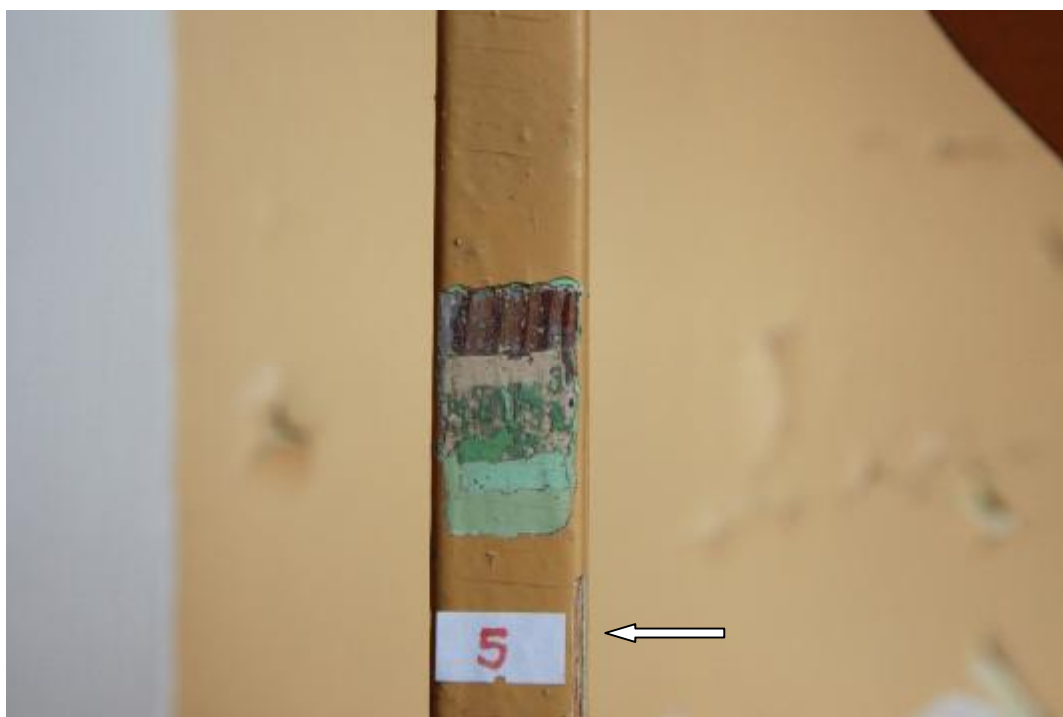
Fot. 88 Odkrywka na tralce drewnianych schodów prowadzących na strych. Zaznaczono miejsce pobrania próbki.

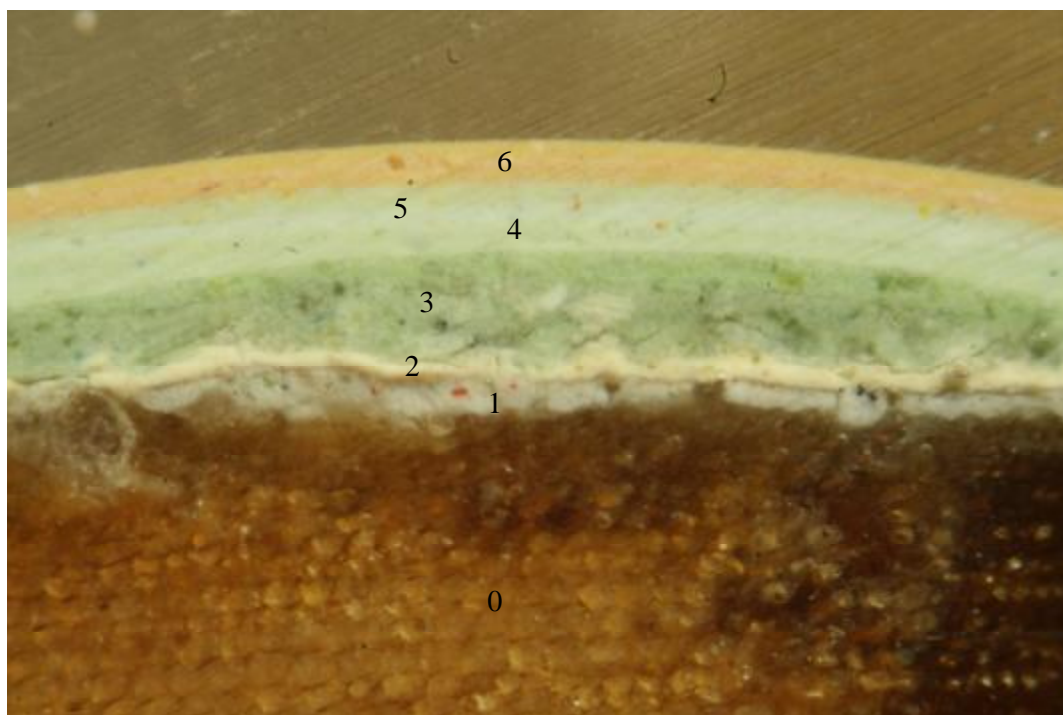
Fot. 89 Przekrój próbki 6. Na drewnie widocznych jest 6 warstw farby. Oryginalne wymalowanie było w kolorze biało-beżowym.
