Dokumentacja badań stratygrafii warstw malarskich i program prac konserwatorskich dla budynku dawnego szpitala w Działdowie.

Autor - mgr Piotr Supryn
DYPLOMOWANY KONSERWATOR ZABYTKÓW
ul. Dubiskiego 19, 10-752 Olsztyn
kom. 609 609 859

Dokumentacja chroniona prawem autorskim.
Olsztyn, maj 2010 r.

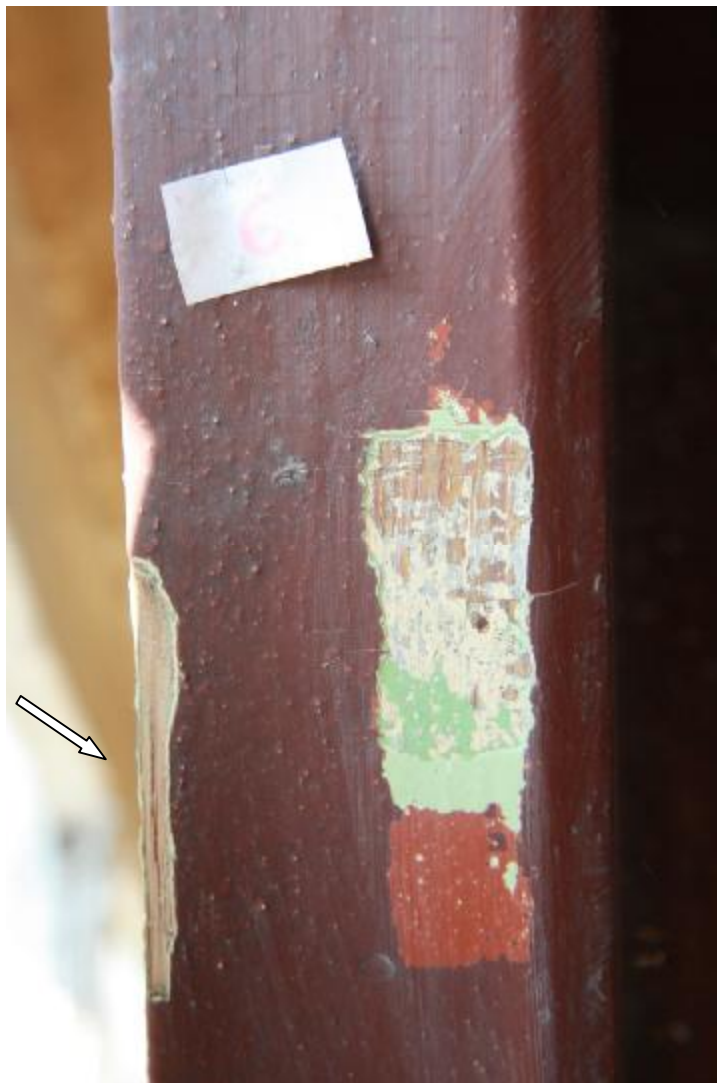
Fot. 90 Odkrywka na policzku schodów prowadzących na strych. Zaznaczono miejsce pobrania próbki 6. Na odkrywce można zaobserwować, że najwcześniejszą warstwą malarską jest biało-beżowa, a bezpośrednio na niej widać resztki warstwy błękitnej, której nie zarejestrowano na zdjęciu mikroskopowym. Kolejne przemalowania były zielone, w kolorze sieni i brązu.

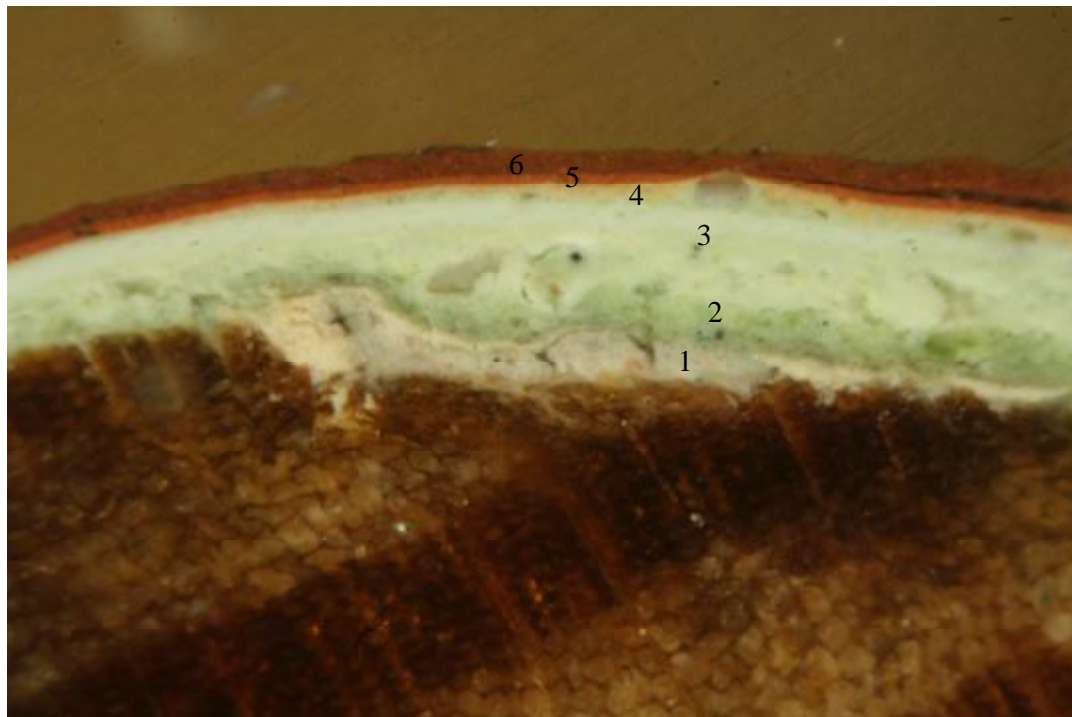
Fot. 91 Przekrój próbki 6. Na drewnie widać 6 warstw malarskich, jednak opisano, że powinno być 7, gdyż druga warstwa (błękitna) jest warstwą nieciągłą i nie ujawniła się w badanej próbce. Najwcześniejsze wymalowanie było w kolorze biało-beżowym.

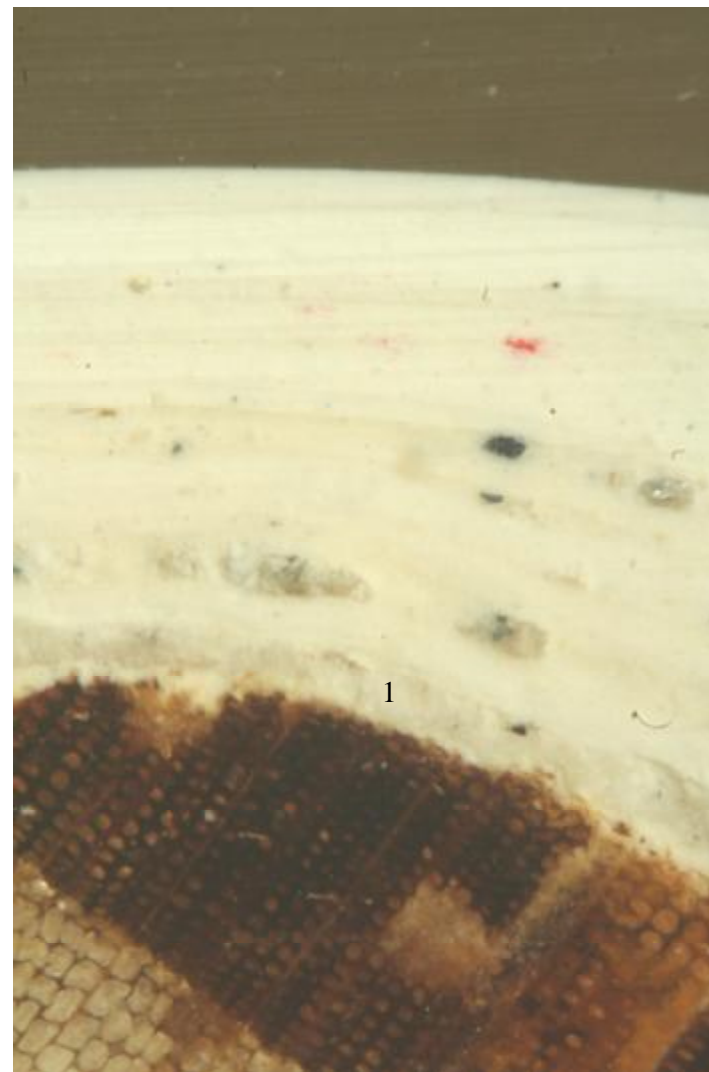
Fot. 93 Przekrój próbki 7. Okno było wielokrotnie przemalowywane. Najwcześniejsza warstwa miała szary odcień, jednak fotografia nie w pełni to oddaje.

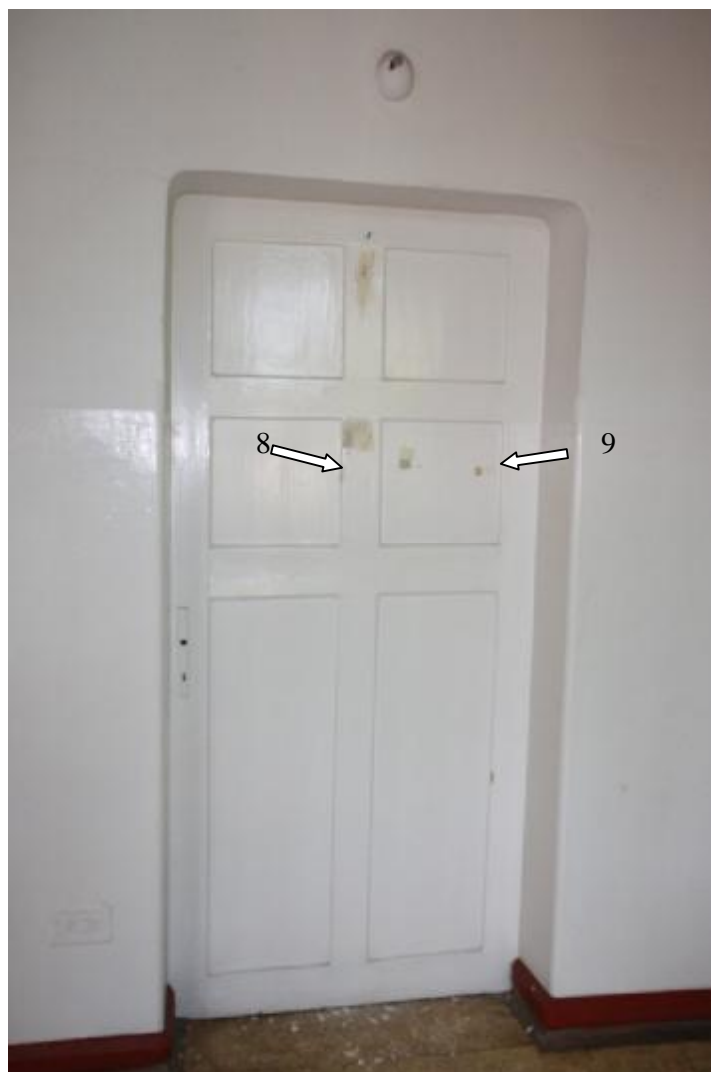
Fot. 94 Drzwi do jednej z sal, w hallu klatki schodowej na II piętrze. Zaznaczono miejsce pobrania próbek 8 i 9.

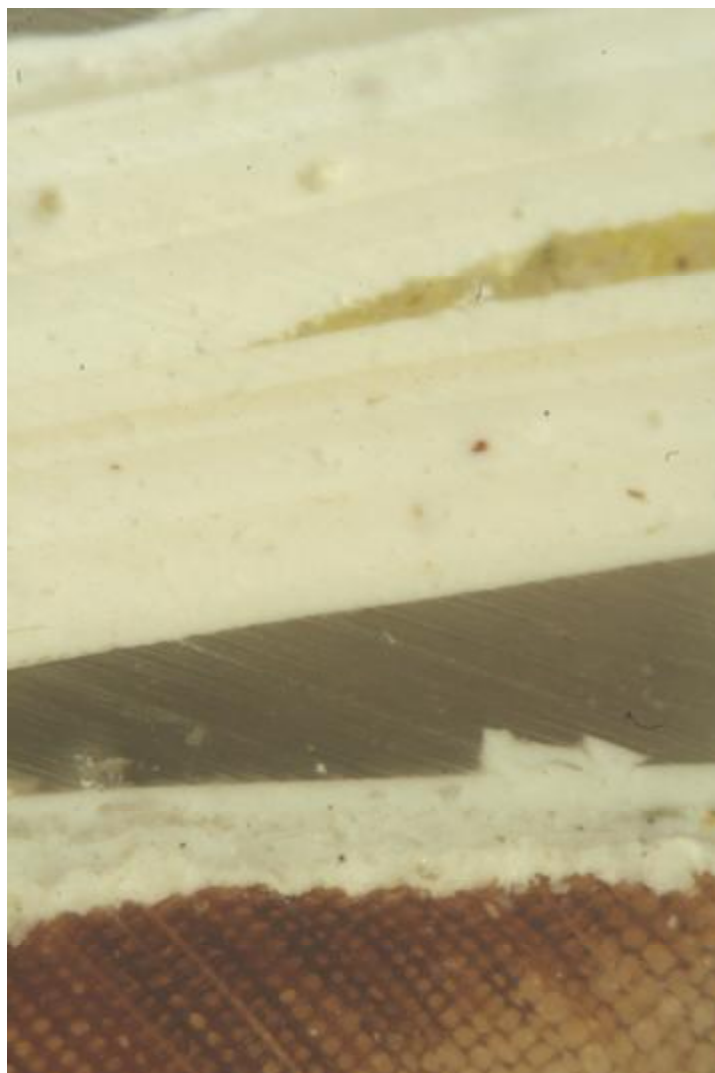
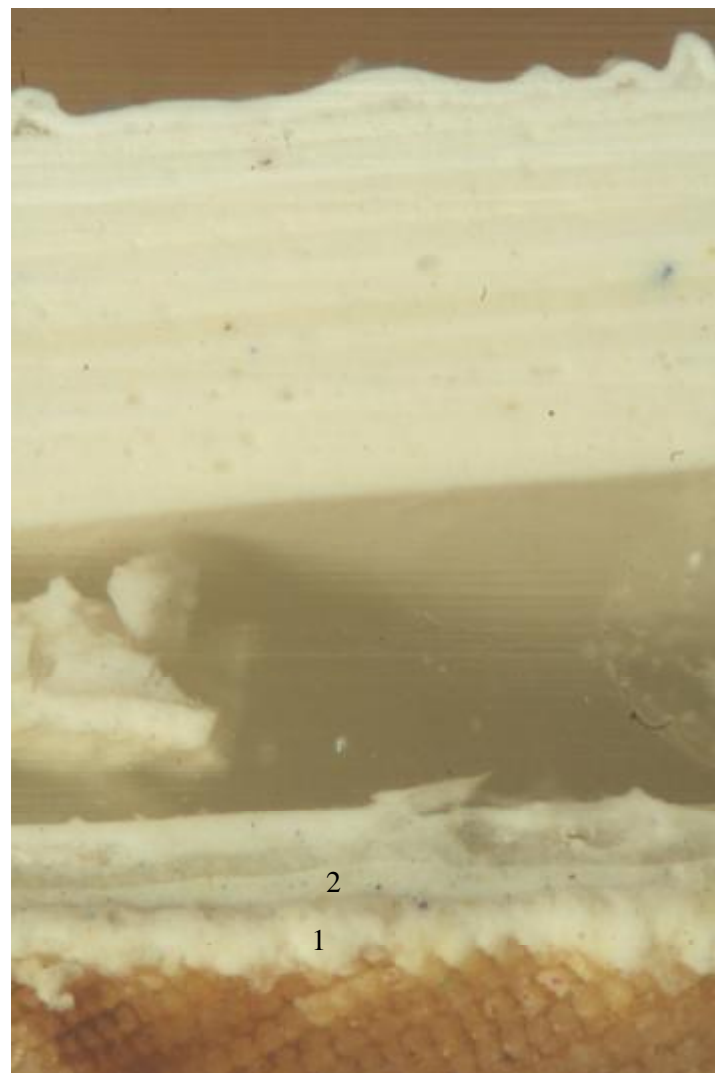
Fot.95, 96 Przekroje próbek 8 i 9 pobranych z drzwi. Jak widać drzwi były wielokrotnie przemalowywane. Druga warstwa była szaro –zielona.

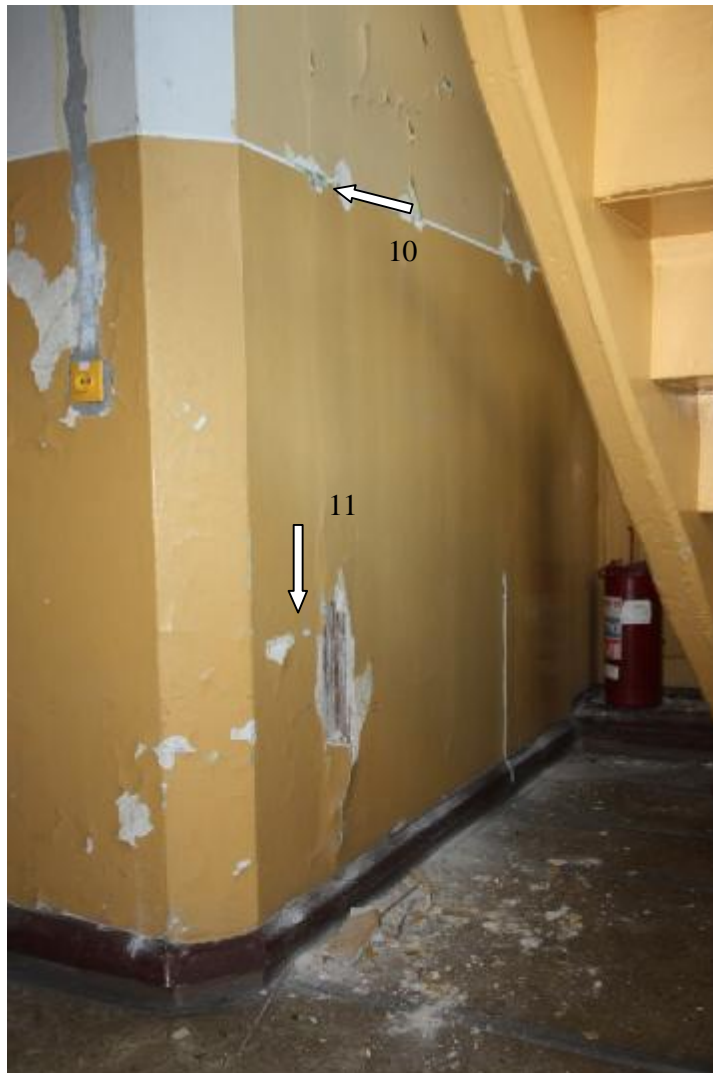
Fot. 97 Korytarz przy drewnianych schodach prowadzących na strych. Wykonano odkrywki na ścianie i zaznaczono miejsca pobrania próbek 10 i 11.

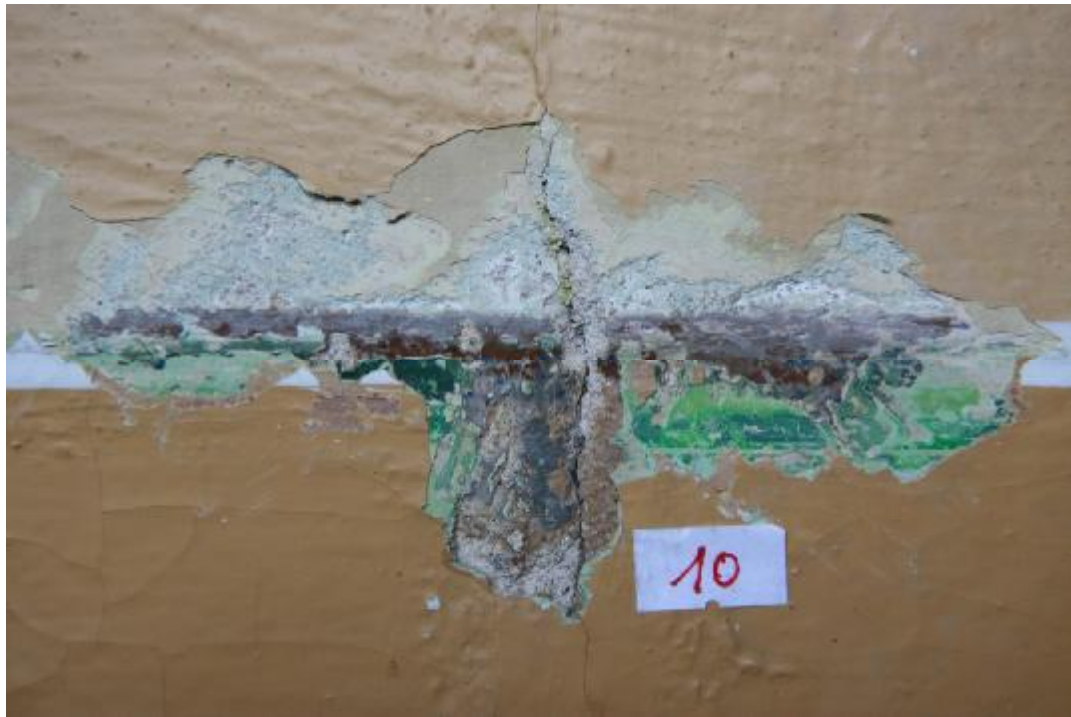
Fot.98 Miejsce pobrania próbki 10. Widoczna odsłonięta ciemnoczerwona linia ograniczająca lamperię. Ściana powyżej lamperii była kremowo-biała.

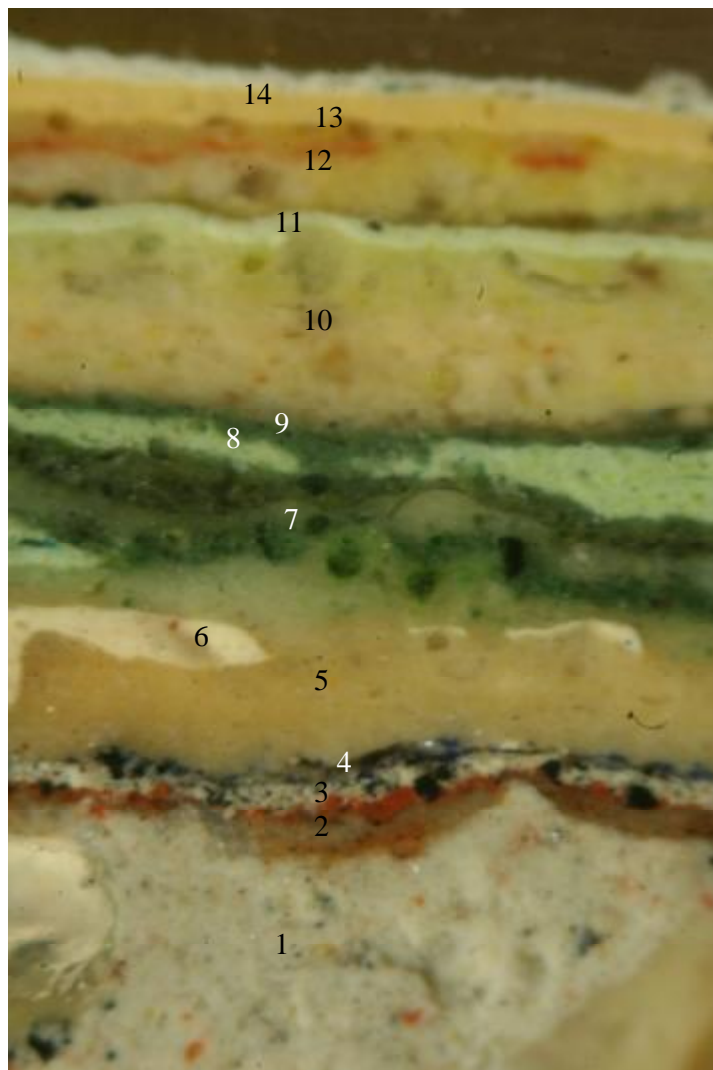
Fot.99 Przekrój próbki 10. Na tynku widocznych jest 14 warstw barwnych. Pierwsza z nich to warstwa podkładowa, wapienna, lekko podbarwiona na kolor szaro-czerwony.. (widoczne ziarna pigmentów). Druga to oryginalna czerwień, którą wymalowano granicę lamperii. Kolejna warstwa – szara, granatowa i następne to późniejsze przemalowania.

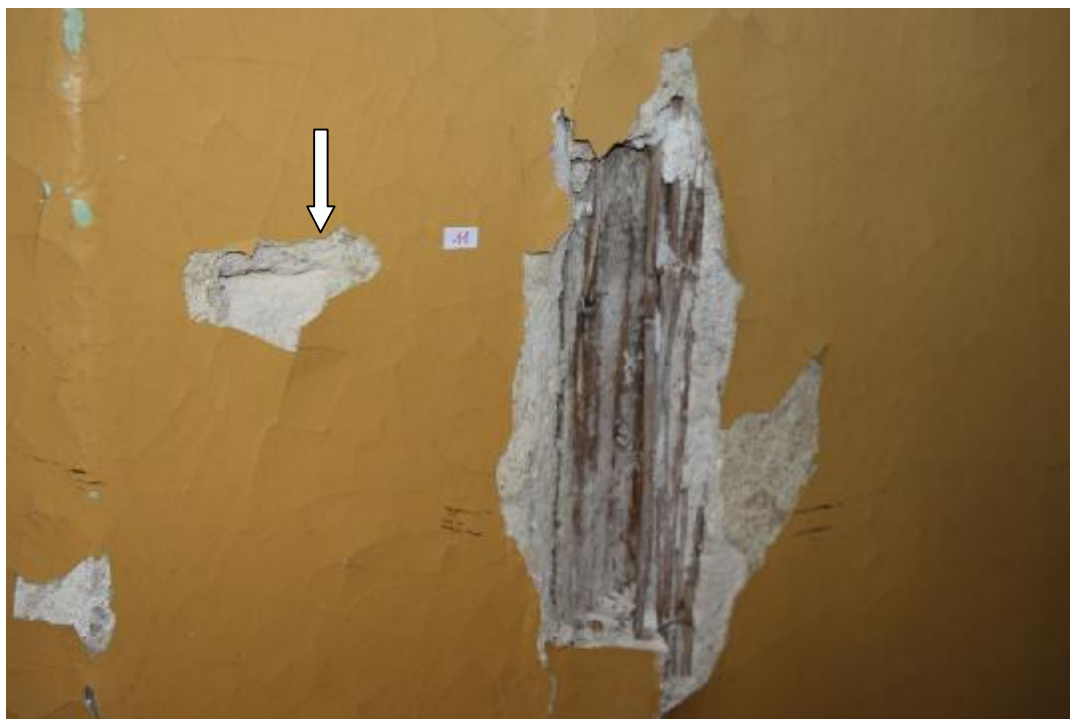
Fot. 100 Odkrywka na lamperii przy schodach prowadzących na strych. Zaznaczono miejsce pobrania próbki 11. Pod tynkiem widoczne oryginalne, pionowo ułożone, zbrojenie wykonane z trzciny.

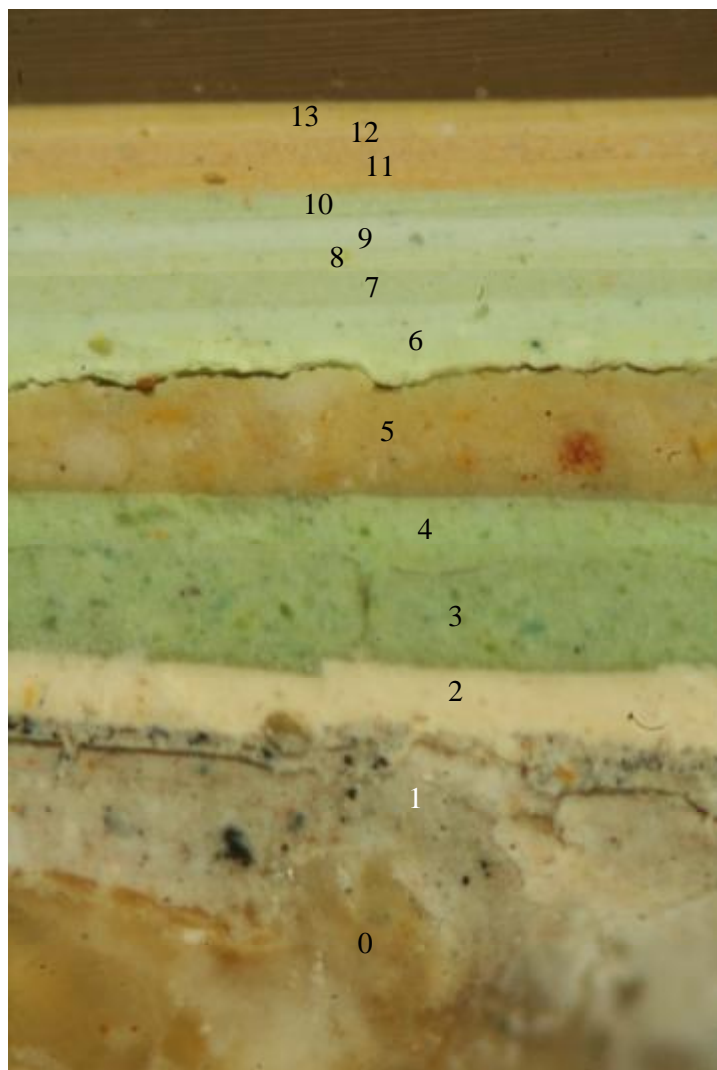
Fot. 101 Przekrój próbki 11. Na tynku oznaczono 13 warstw barwnych. Najwcześniejsza to warstwa wapienna, podkładowa, w kolorze szarym. Druga warstwa to oryginalne wymalowanie ściany w kolorze jasnobieżowym. Kolejne, zielone warstwy to wtórne przemalowania.

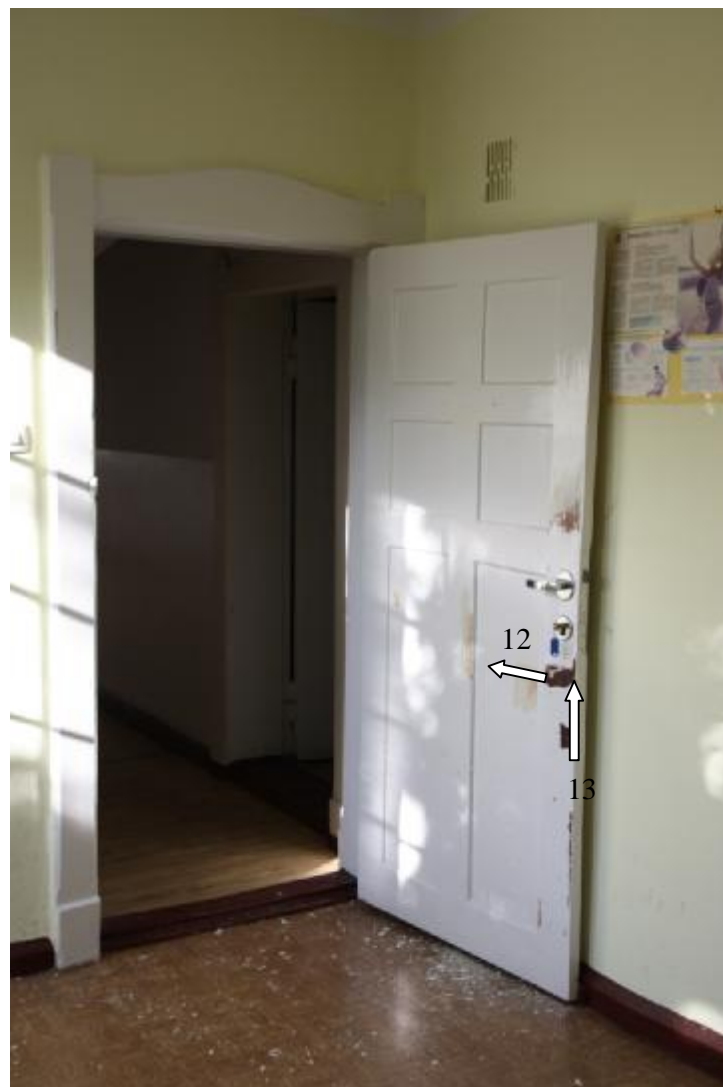
Fot. 102 Drzwi do sali w końcu korytarza, w głównym skrzydle, na II piętrze. Zaznaczono miejsca pobrania próbek 12 i 13. Próbkę 14 pobrano z drewnianego obramienia tych drzwi, z przeciwnej strony.

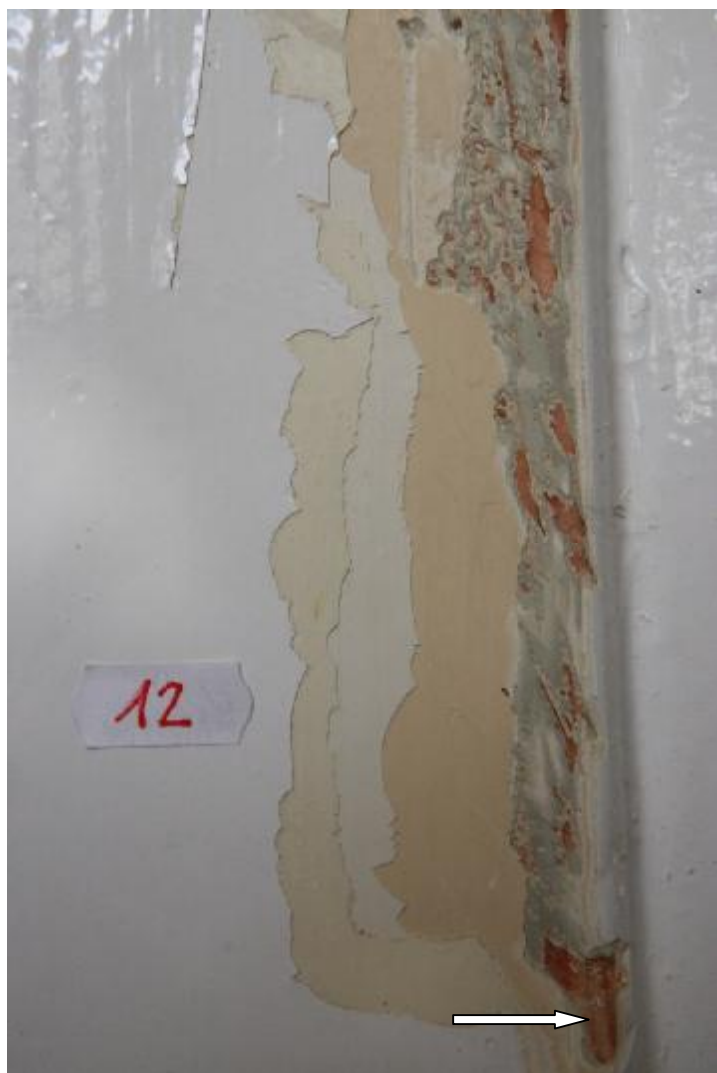
Fot. 103 Odkrywka wykonana na drzwiach. Zaznaczono miejsce pobrania próbki 12.

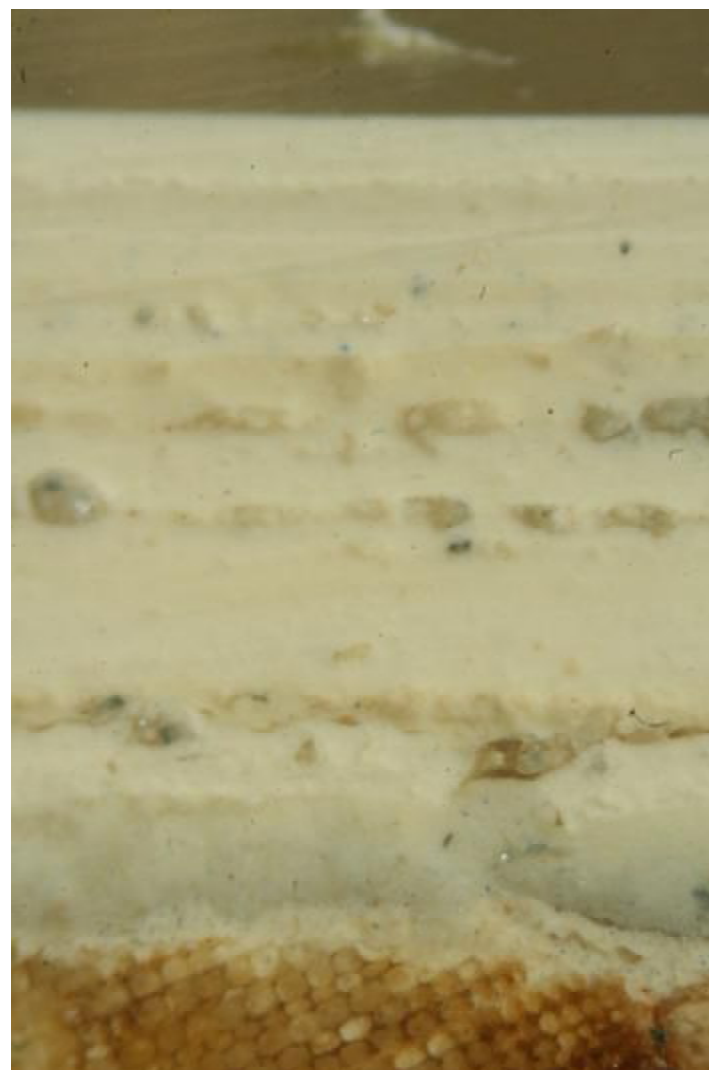
Fot. 104 Przekrój próbki 12. Na drewnie określono około 11 warstw farb. Jak widać na zdjęciu obok warstwy są w kolorach: białym, jasnozielonym i różnych odcieniach beżu. Najwcześniejsza warstwa była biała, ale druga warstwa, jasnozielona jest warstwą wykończeniową

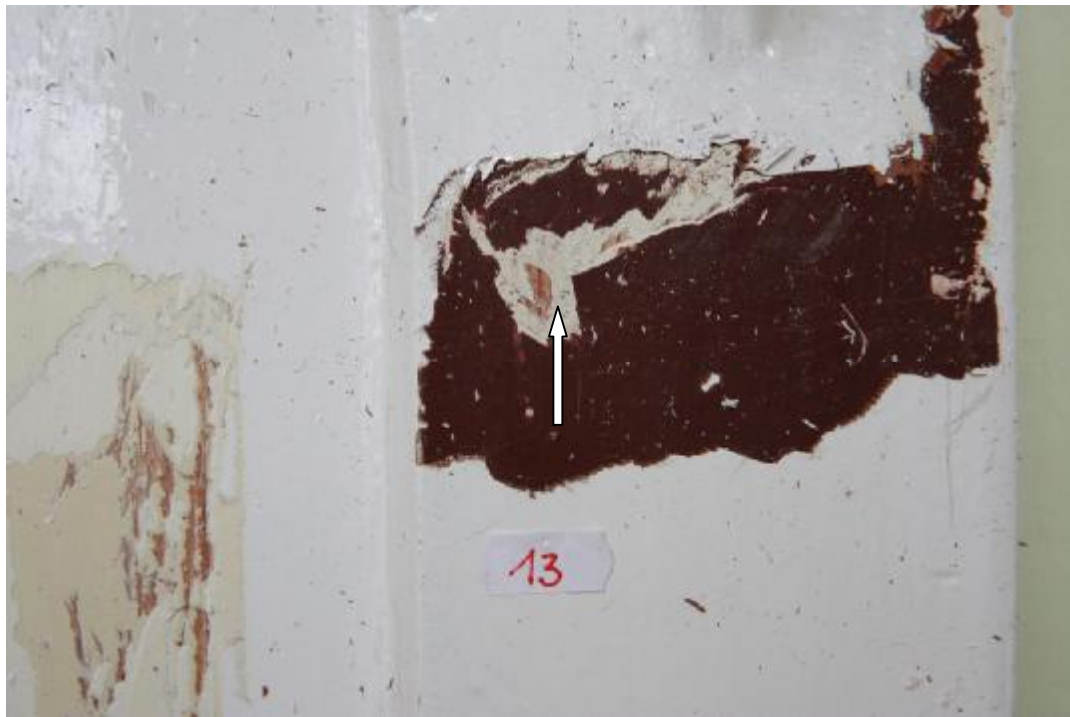
Fot. 105 Odkrywka wykonana na drzwiach, pod klamką. Całe drzwi oryginalnie pomalowane były na biało, potem jasnozielono, a następnie część ramiaka od strony klamek zamalowywano na kolor ciemnobordowy. Chroniono w ten sposób część drzwi, która była najbardziej narażona na zabrudzenia i obicia. Duży kontrast kolorów powodował, że łatwiej było dostrzec wejście.

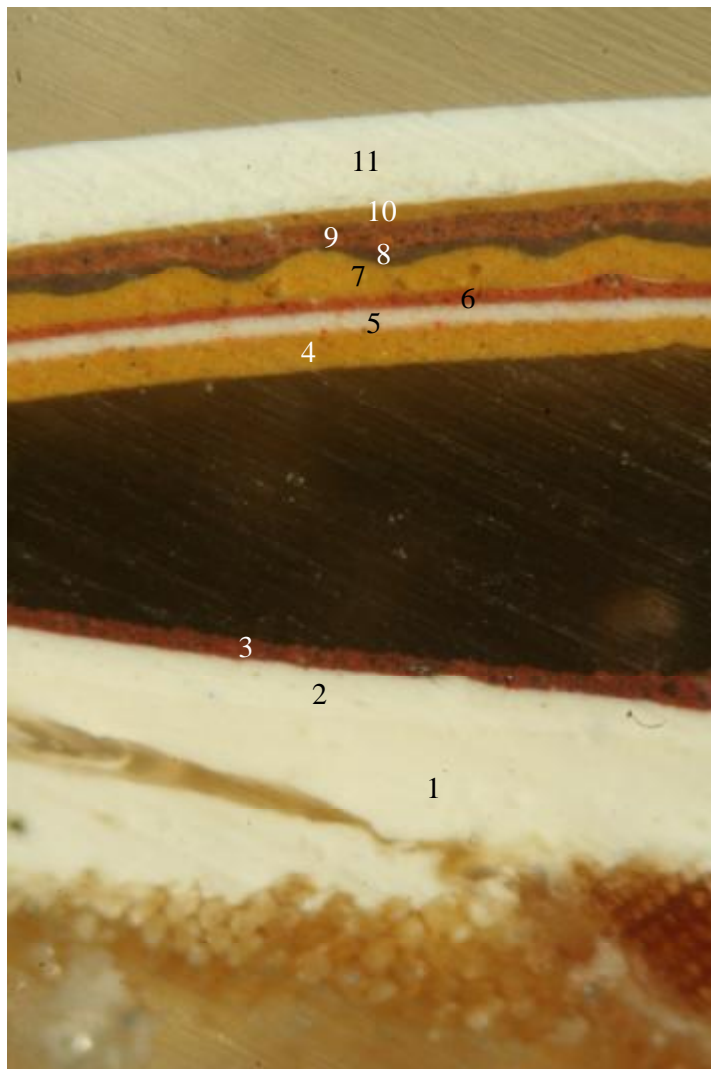
Fot. 106 Przekrój próbki 13. Oryginalne są pierwsze trzy warstwy farb. Warstwa trzecia jest w kolorze ciemnobordowym.

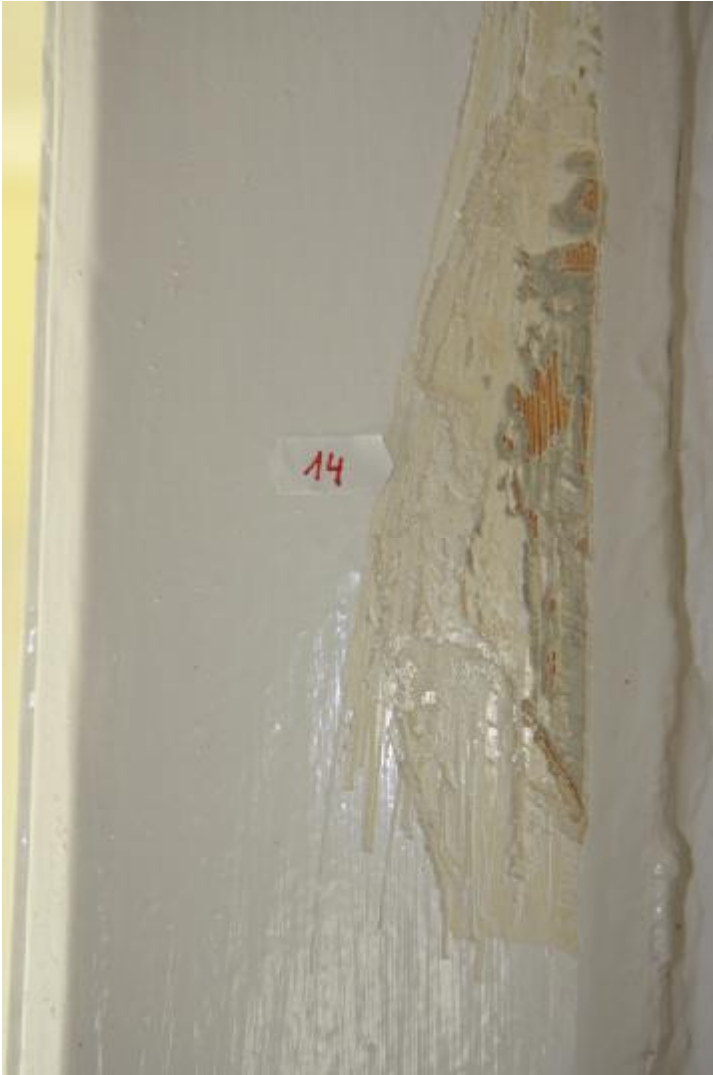
Fot.107 Odkrywka na obramieniu drzwiowym. W pobliżu odkrywki pobrano próbkę 14. Widoczna oryginalna warstwa jasnozielona.

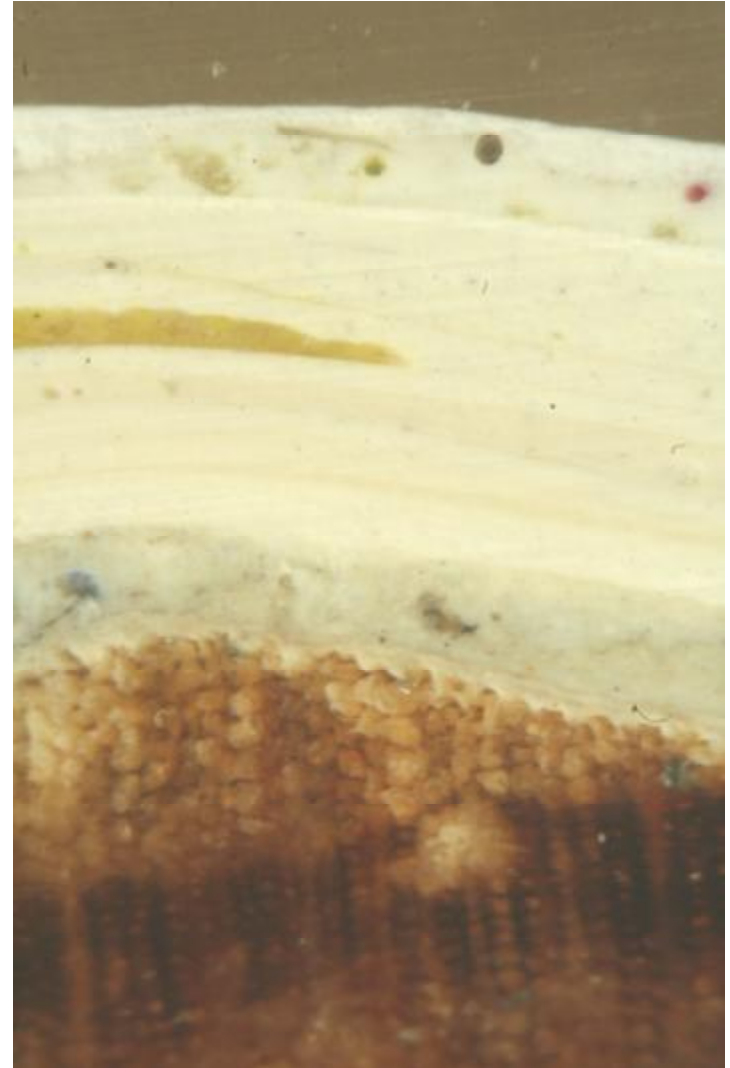
Fot. 108 Przekrój próbki 14. Na drewnie oznaczono 12 warstw farb. Pierwsze dwie warstwy są oryginalne. Drewno malowano najpierw na biało, a potem jasnozielono.

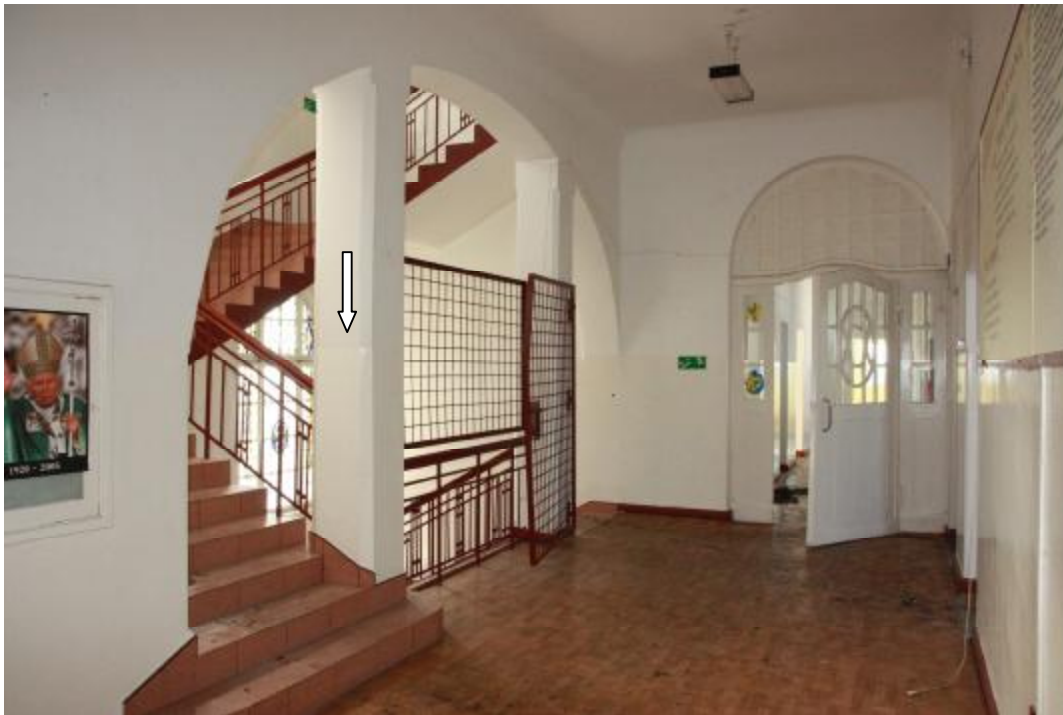
Fot.109 Korytarz na I piętrze. Zaznaczono miejsce na filarze, gdzie wykonano odkrywkę udokumentowaną na następnej fotografii.

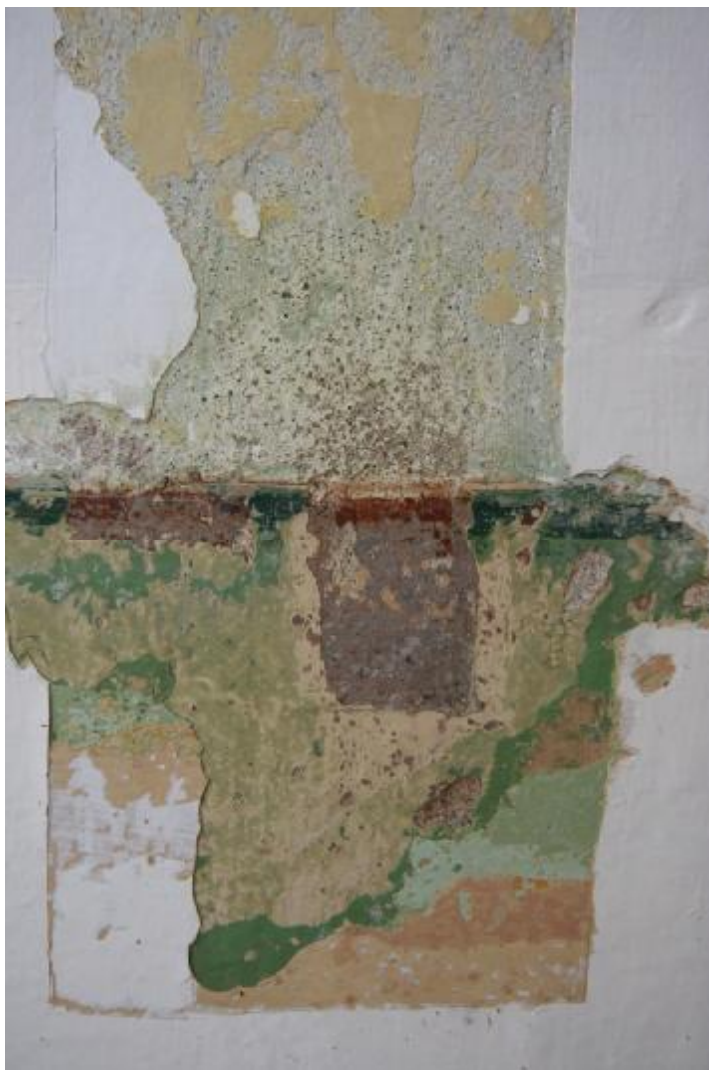
Fot. 110 Odkrywka wykonana na filarze. Zanim wykonano właściwą dekorację malarską ścian, nakładano szereg warstw impregnujących i gruntujących. Na początku tynk zacierano warstwą wyrównującą, ugrową, wapienną. Później ścianę impregnowano podgrzanym olejem lub pokostem. Kolejna warstwa podkładowa była szaro-błękitna, nakładano ją na lamperię. Czerwona linia wyznaczała granicę lamperii, a lamperię malowano oryginalnie na kolor jasnougrowy. Późniejsze zielenie i ugry są wtórne i nakładano je w czasie kolejnych remontów.

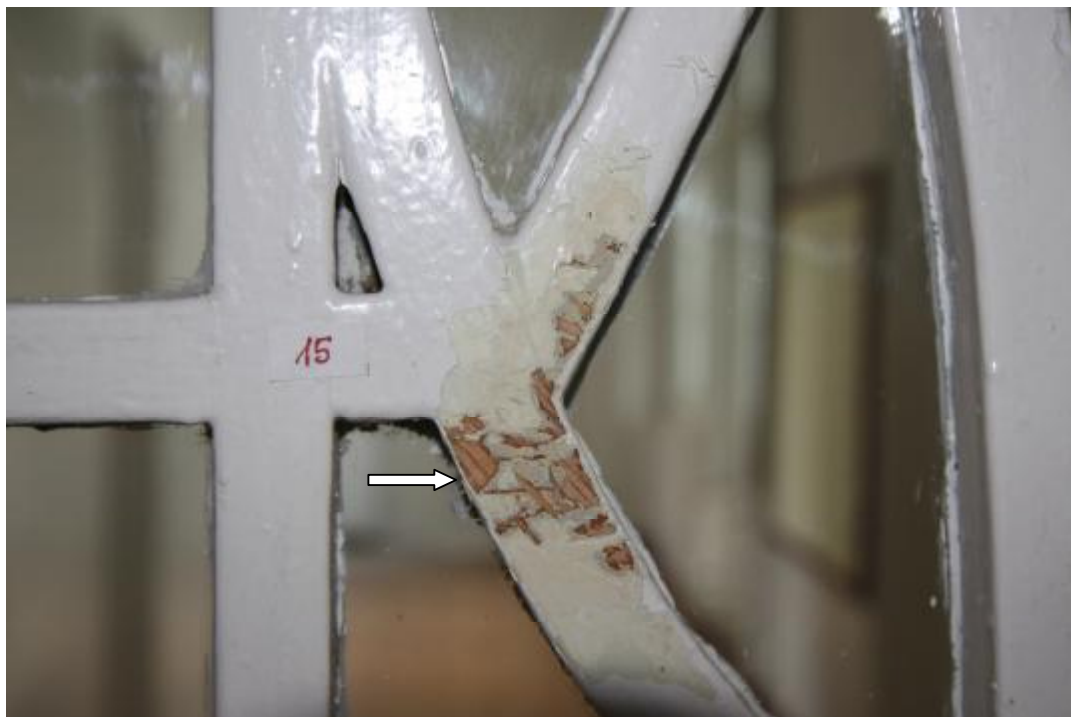
Fot. 111 Fragment drzwi wahadłowych na I piętrze. Wykonano odkrywkę i zaznaczono miejsce pobrania próbki 15. Zauważyć można, że drzwi zawsze malowane były białą farbą w różnych odcieniach

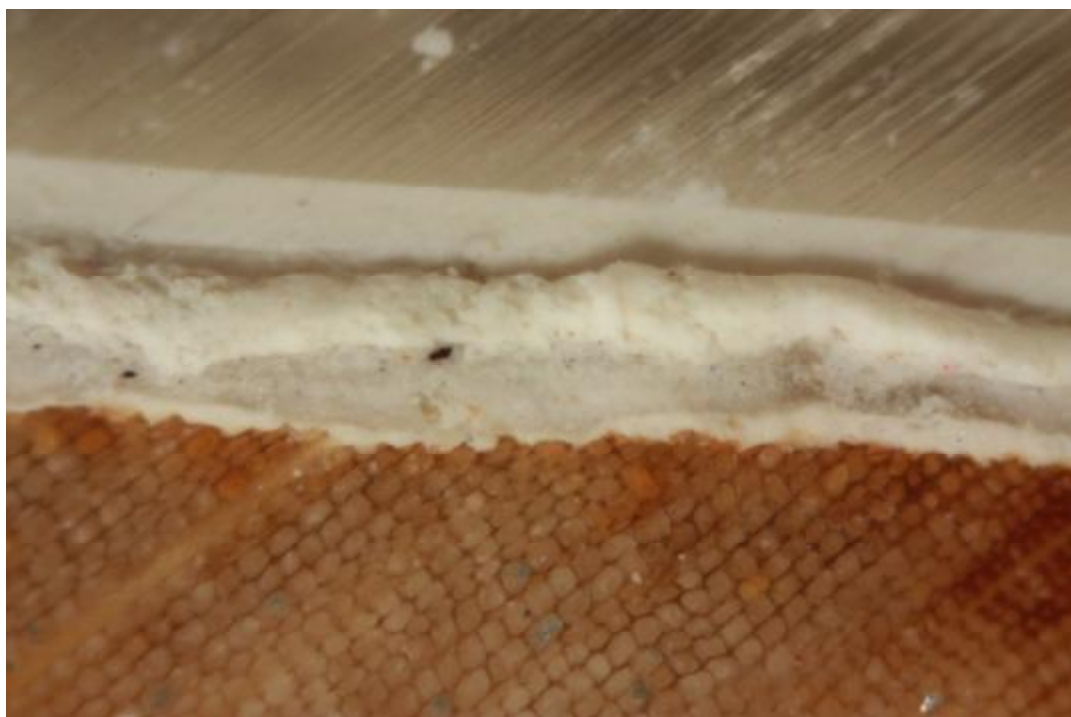
Fot.112 Przekrój próbki 15. Na próbce oznaczono 5 warstw, lecz na odkrywce zaobserwowano co najmniej 6. Oryginalne są dwie pierwsze warstwy – biała (1) podkładowa i szarozielona (2) wykończeniowa

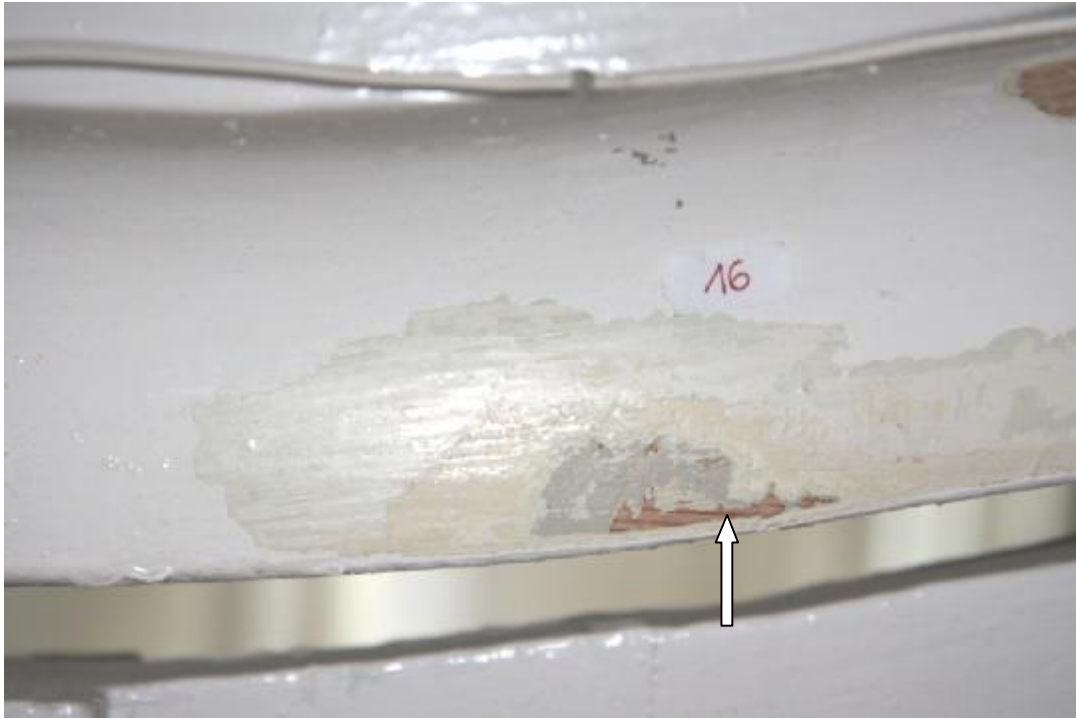
Fot. 113 Fragment belki nadświetla drzwi wahadłowych na I piętrze. Wykonano odkrywkę i zaznaczono miejsce pobrania próbki 16.

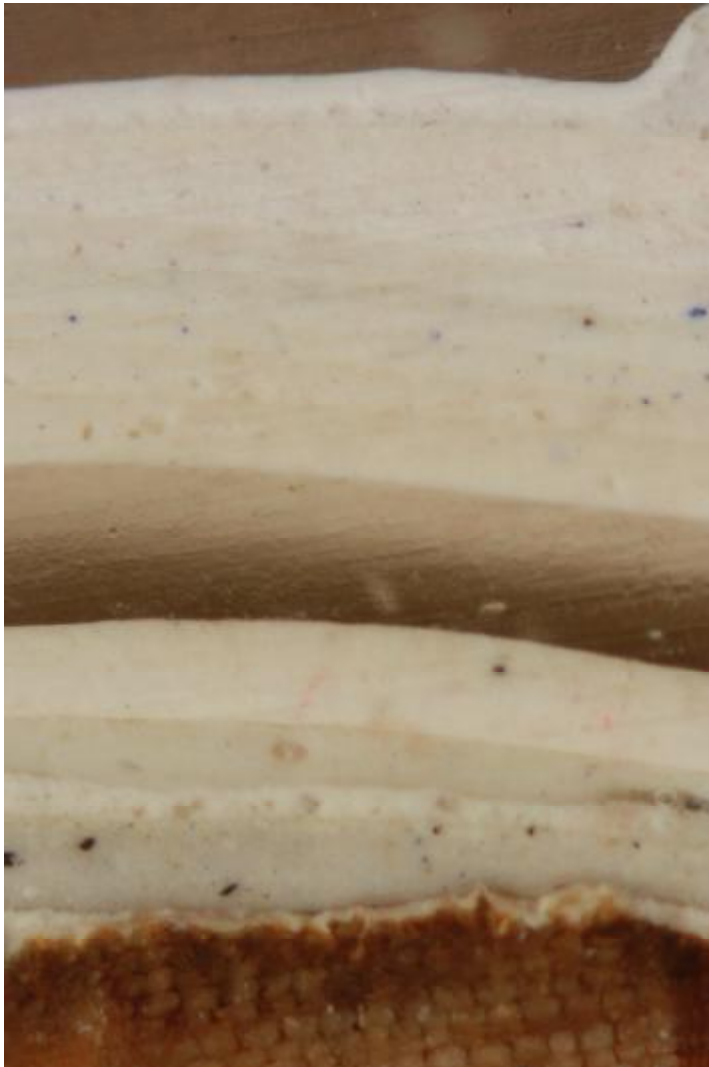
Fot. 114 Przekrój próbki 16. Oznaczono 13 kolejnych warstw farb. Dwie pierwsze warstwy są oryginalne. Warstwa 1- biała, Warstwa 2- szaro-zielona

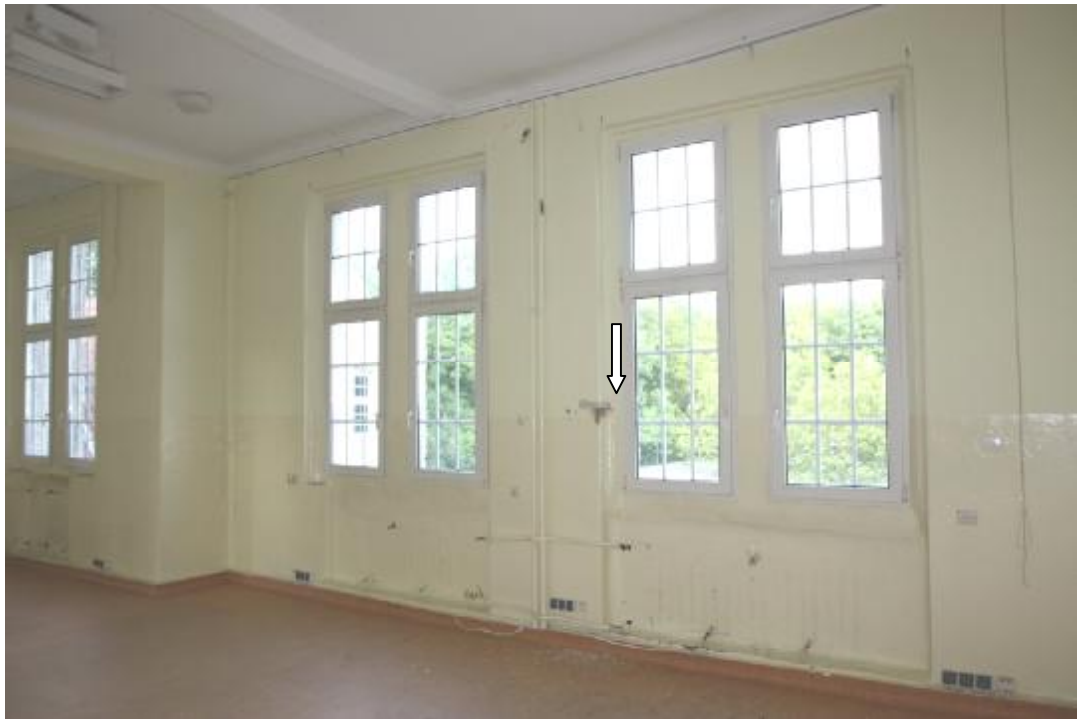
Fot. 115 Sala na I piętrze w głównym skrzydle, od strony Pd-Wsch. Zaznaczono miejsce pobrania próbki 17 i wykonania odkrywki na ścianie

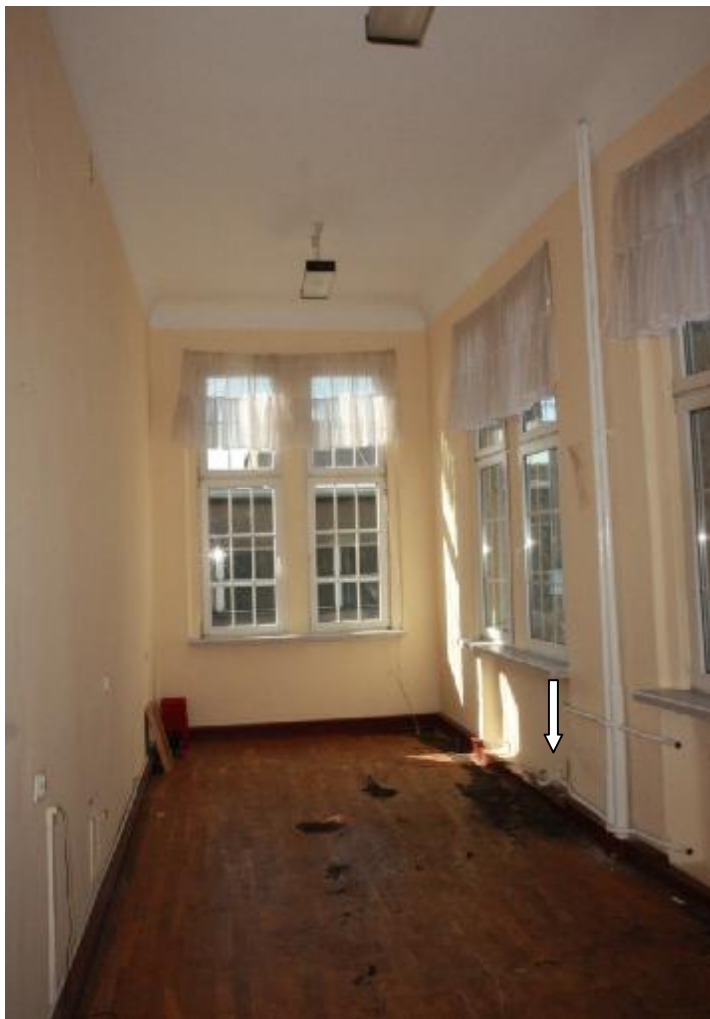
Fot. 116 Sala na I piętrze w głównym skrzydle, od strony Pn-Zach. Zaznaczono miejsce pobrania próbki z drewnianej listwy przypodłogowej.

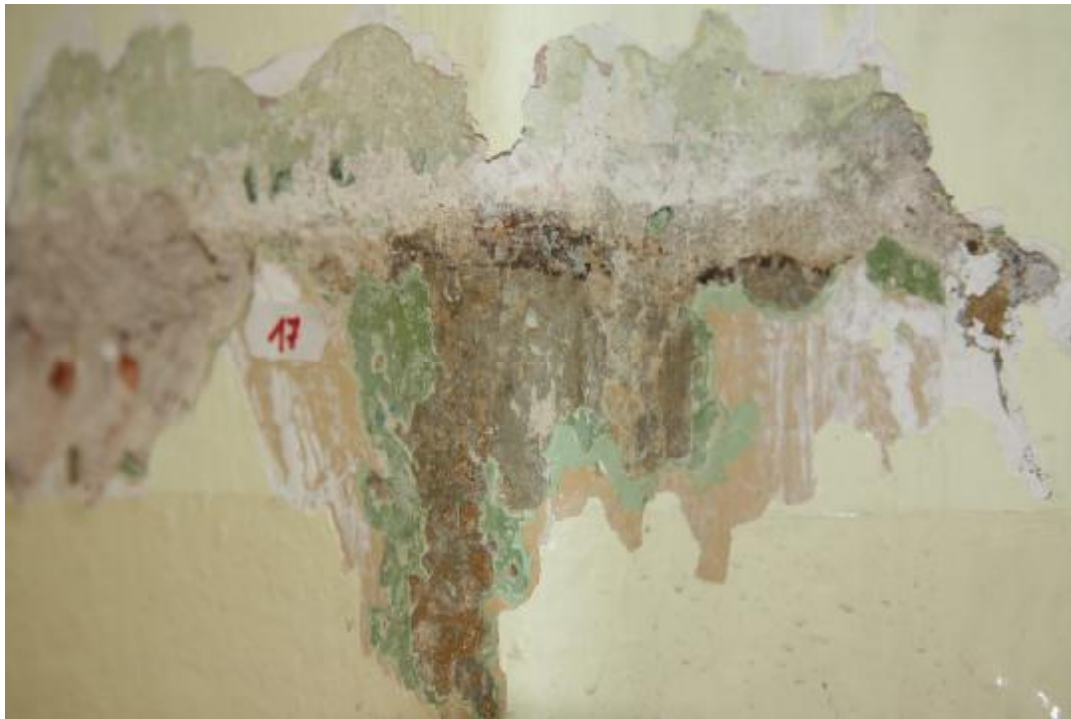
Fot. 117 Odkrywka i miejsce pobrania próbki 17. Widoczna czerwona linia ograniczająca lamperię.

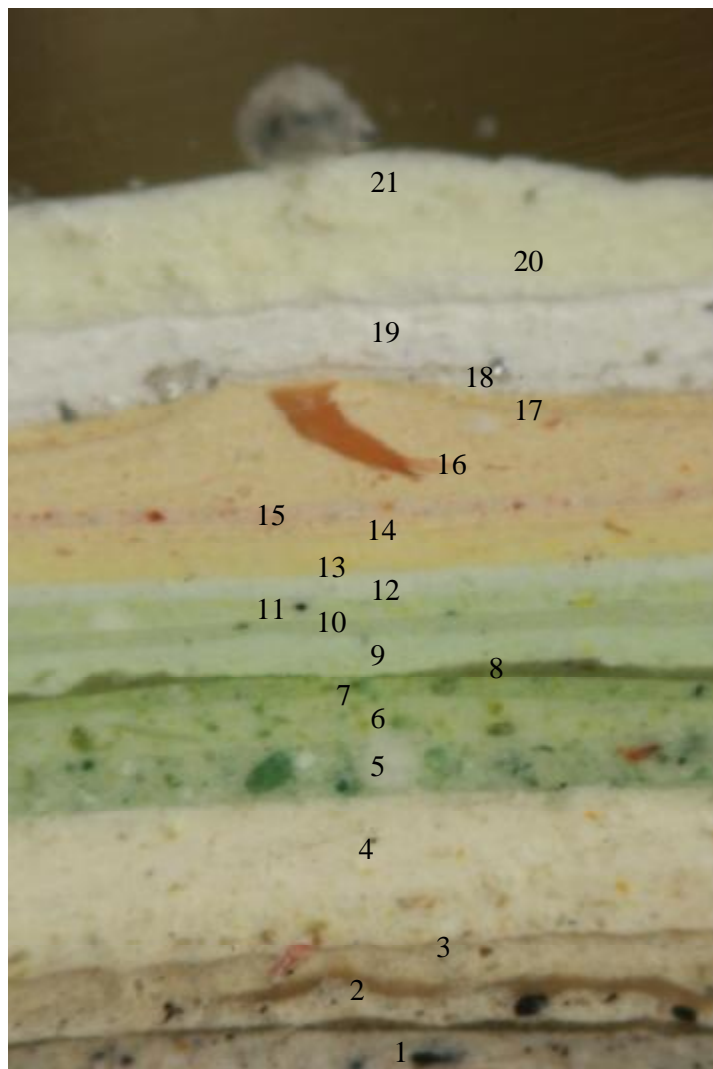
118 Przekrój próbki 17. Oznaczono 21 warstw barwnych. Dwie pierwsze warstwy, szaro-niebieskie, są podkładowe, wyrównujące. Trzecia warstwa, jasnobieżowa była pierwotnym wymalowaniem końcowym lamperii.
