Dokumentacja badań stratygrafii warstw malarskich i program prac konserwatorskich dla budynku dawnego szpitala w Działdowie.

Autor - mgr Piotr Supryn
DYPLOMOWANY KONSERWATOR ZABYTKÓW
ul. Dubiskiego 19, 10-752 Olsztyn
kom. 609 609 859

Dokumentacja chroniona prawem autorskim.
Olsztyn, maj 2010 r.

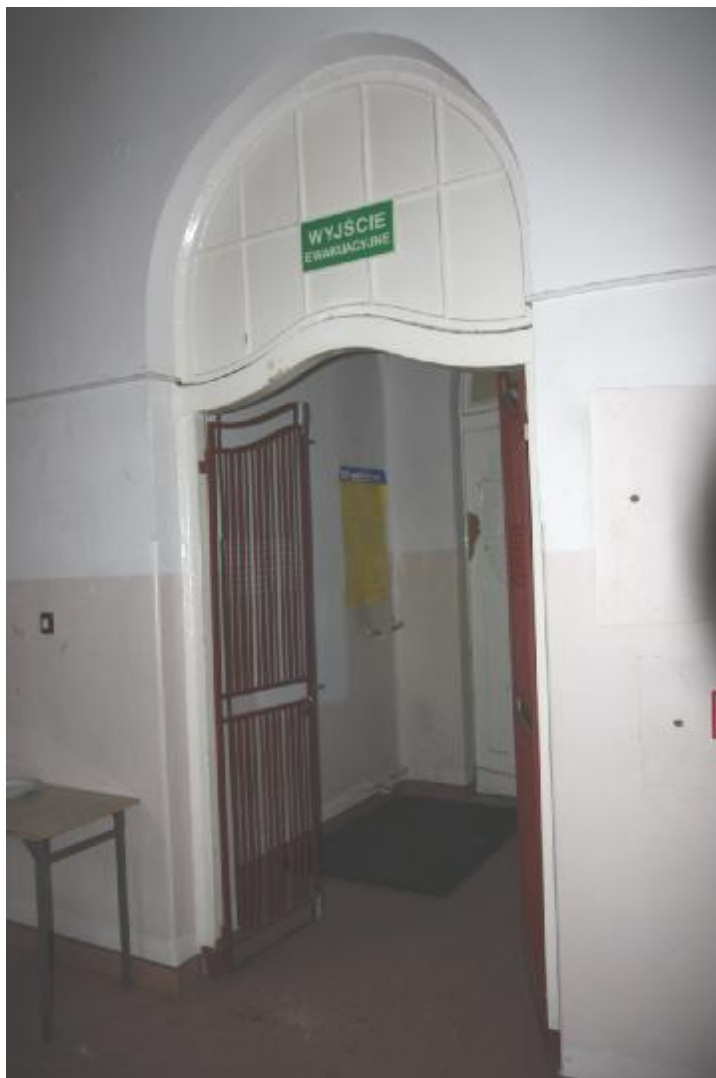
Fot. 119 Widok na przedsionek głównego wejścia. W miejscu, gdzie dziś jest krata kiedyś były przeszklone drzwi.

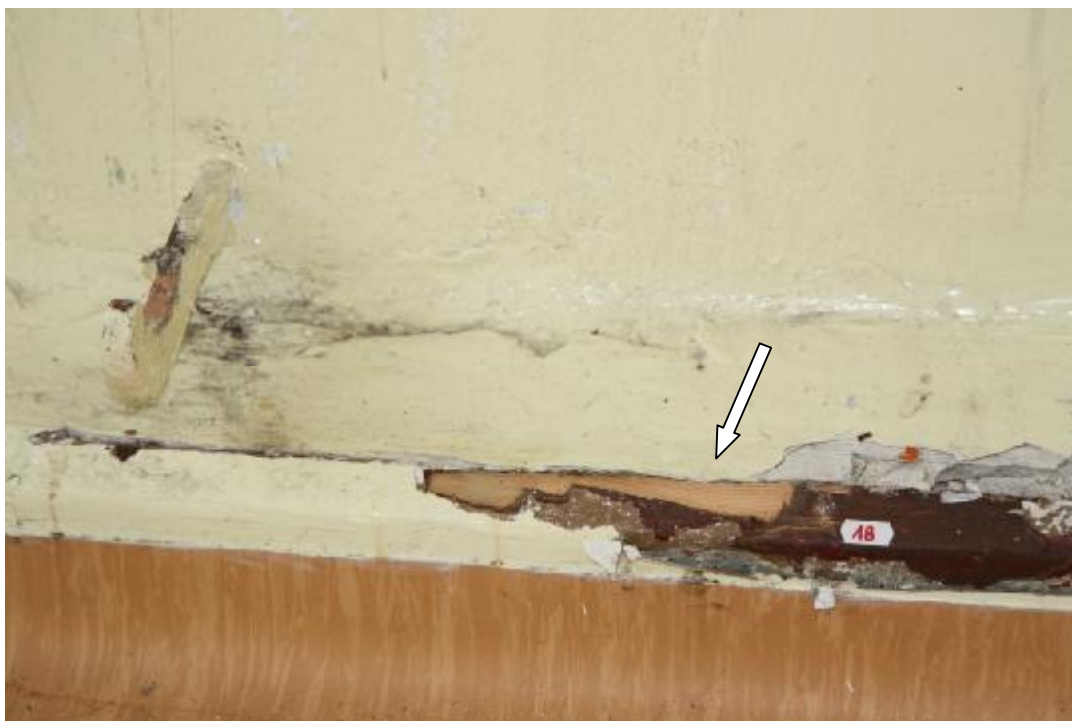
Fot. 120 Miejsce pobrania próbki 18 z listwy przypodłogowej. Listwę częściowo zasłonięto wykładziną PCV.

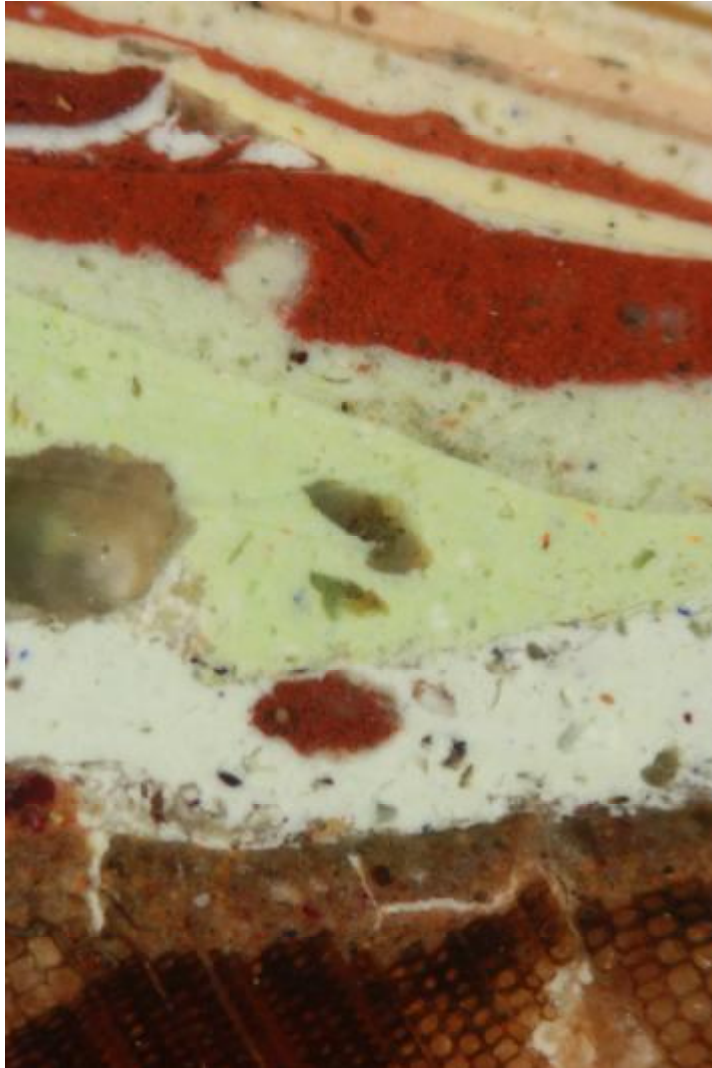
Fot. 121 Przekrój próbki 18. Oznaczono 12 warstw barwnych na drewnie. Warstwy mają bardzo mocno zróżnicowane grubości. Jediną oryginalną farbą może być warstwa 1 w kolorze ciemnougrowym.

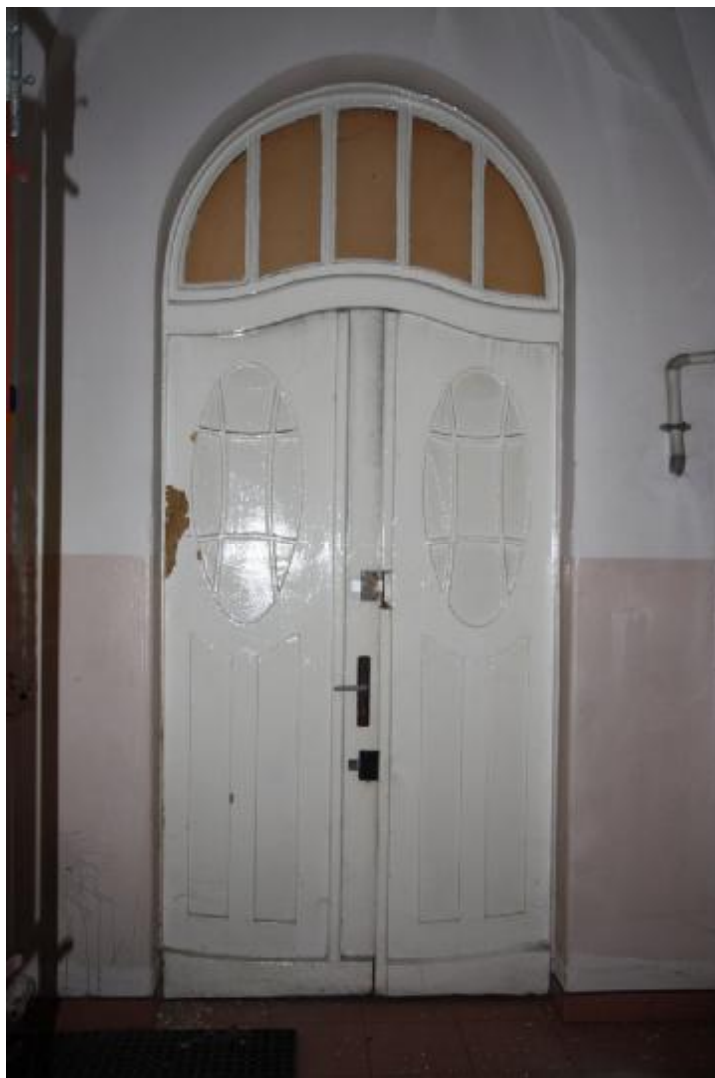
Fot. 122 Drzwi główne od środka. Zaznaczono miejsce pobrania próbki 19.

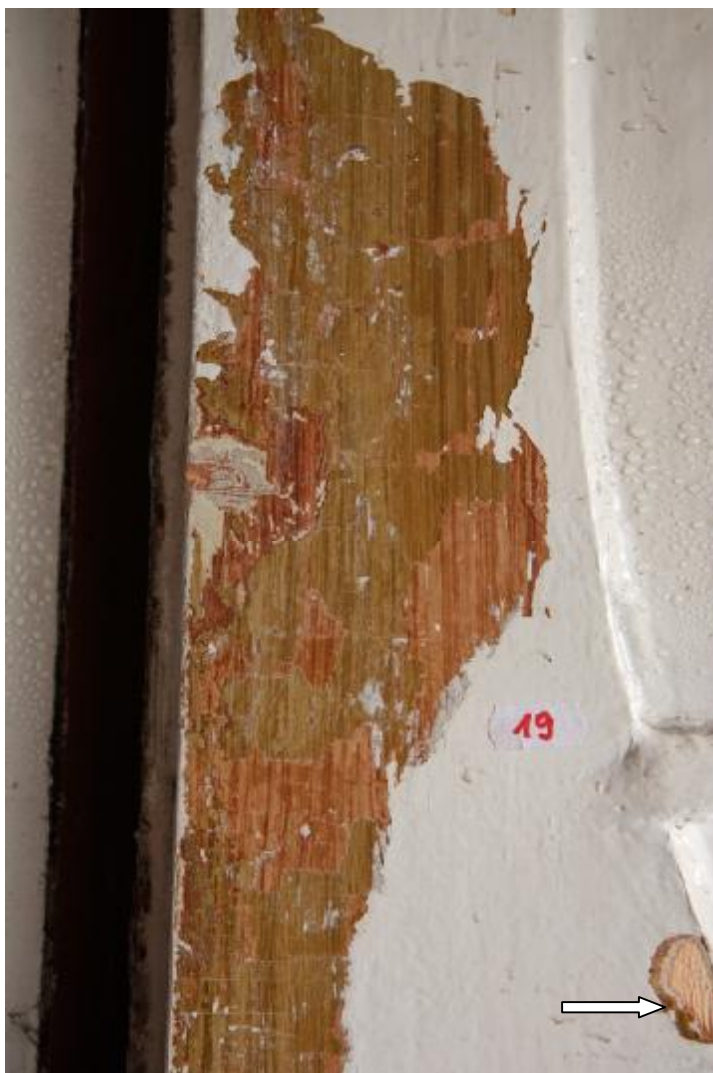
Fot. 123 Odkrywka na wewnętrznej stronie drzwi głównych wykazała, że drzwi posiadały szlachetną dekorację malarską – mazerunek., w kolorze jasnobrązowym i oliwkowym. Na drzwi położono go wielowarstwowo. Zaznaczono miejsce pobrania próbki 19.

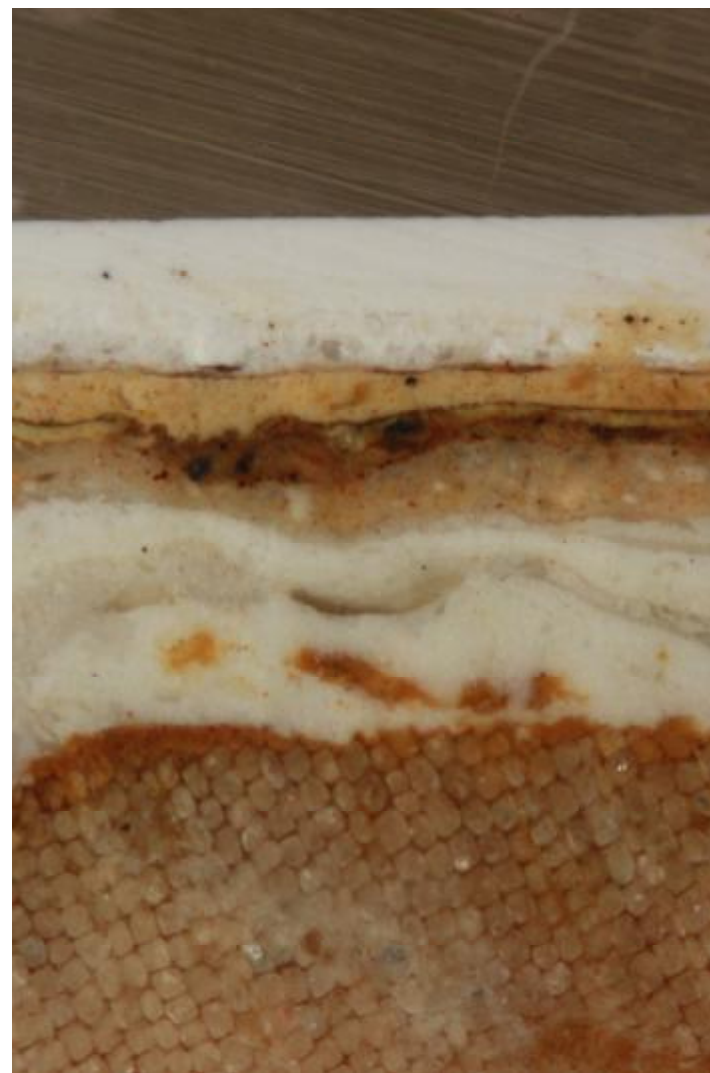
Fot.124 Przekrój próbki 19. Oznaczono 11 warstw. Oryginalne są wszystkie warstwy do 9 włącznie. Pierwszą warstwę stanowił najprawdopodobniej pokost, polejne białe i biało-szare to warstwy podkładowe, ostatnie z nich stanowią dekoracyjne wymalowanie mazerunkowe.

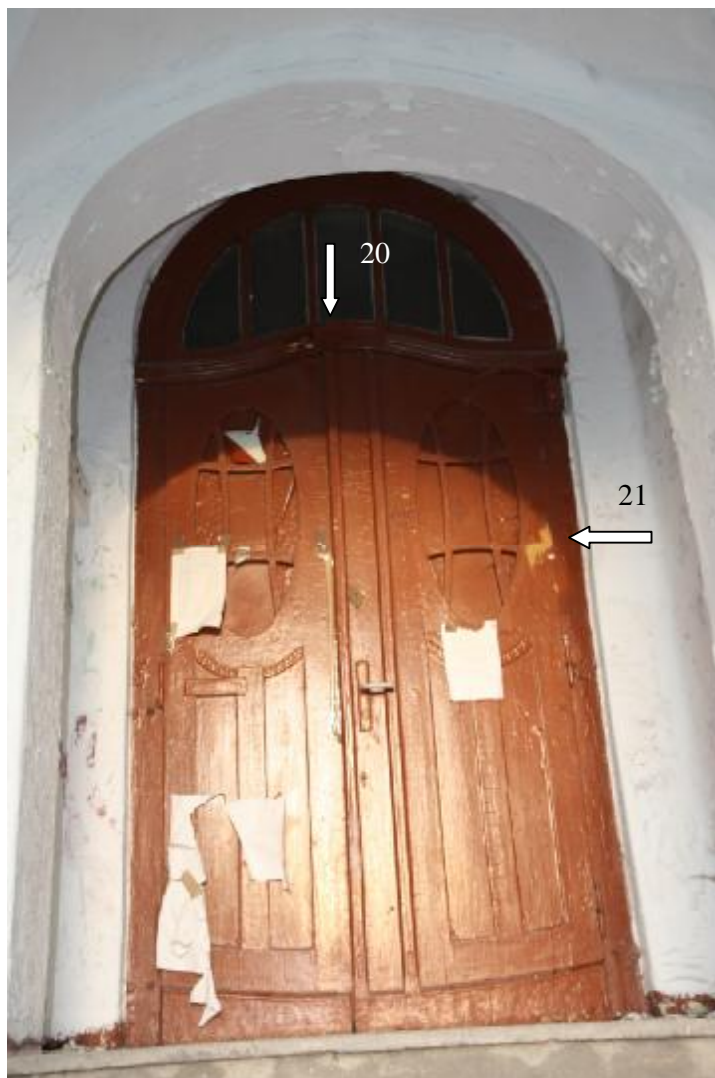
Fot. 125 Drzwi główne od frontu. Zaznaczono miejsca pobrania próbek 20 i 21.

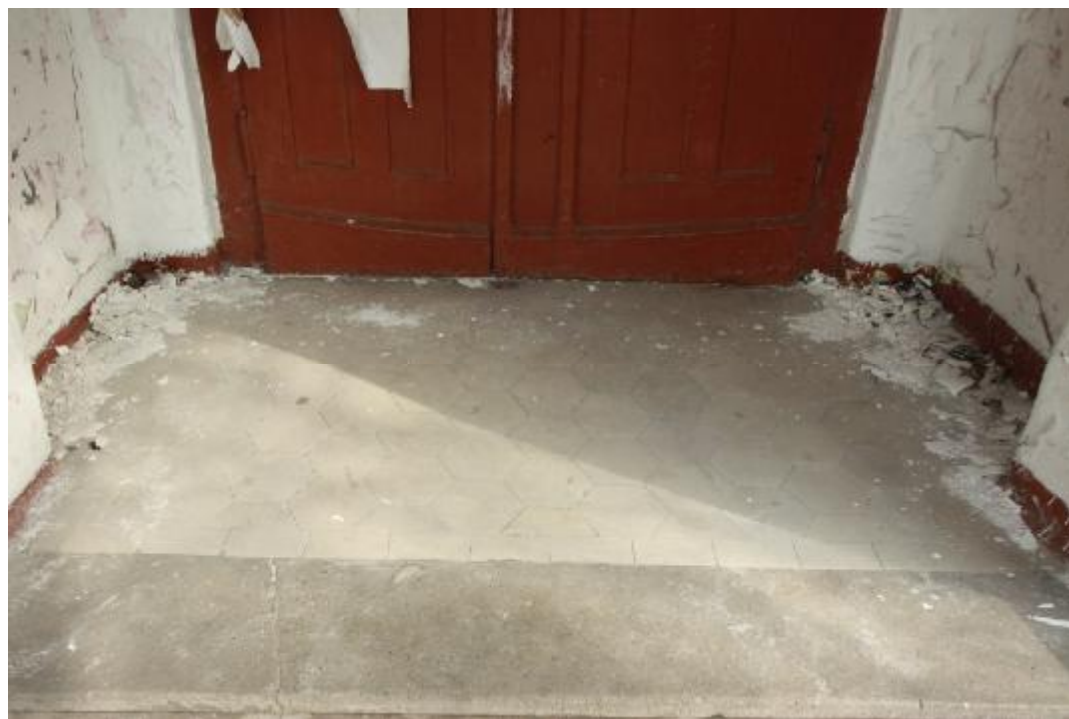
Fot. 126 Przed głównym wejściem zachowały się częściowo oryginalne sześcioboczne i prostokątne płytki ceramiczne.

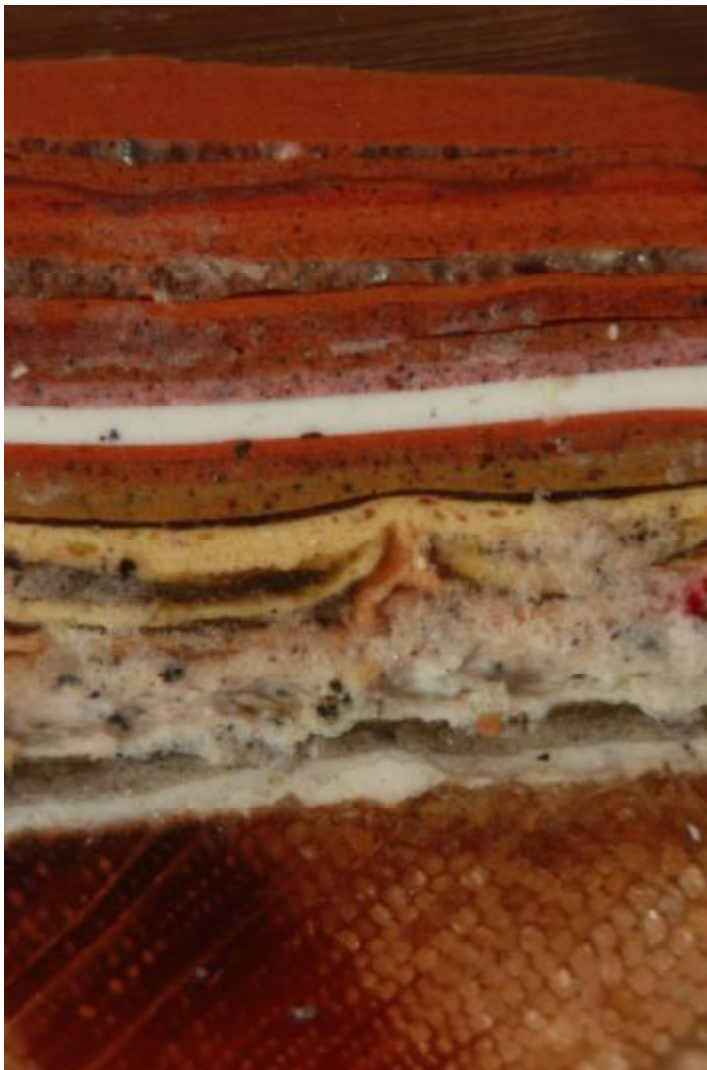
Fot. 130 Przekrój próbki 21. Oznaczono 22 warstwy na drewnie. Oryginalne są wszystkie warstwy do 8 włącznie. Warstwy w kolorze białym i biało-szare to warstwy podkładowe, ostatnie z nich stanowią dekoracyjne wymalowanie mazerunkowe.

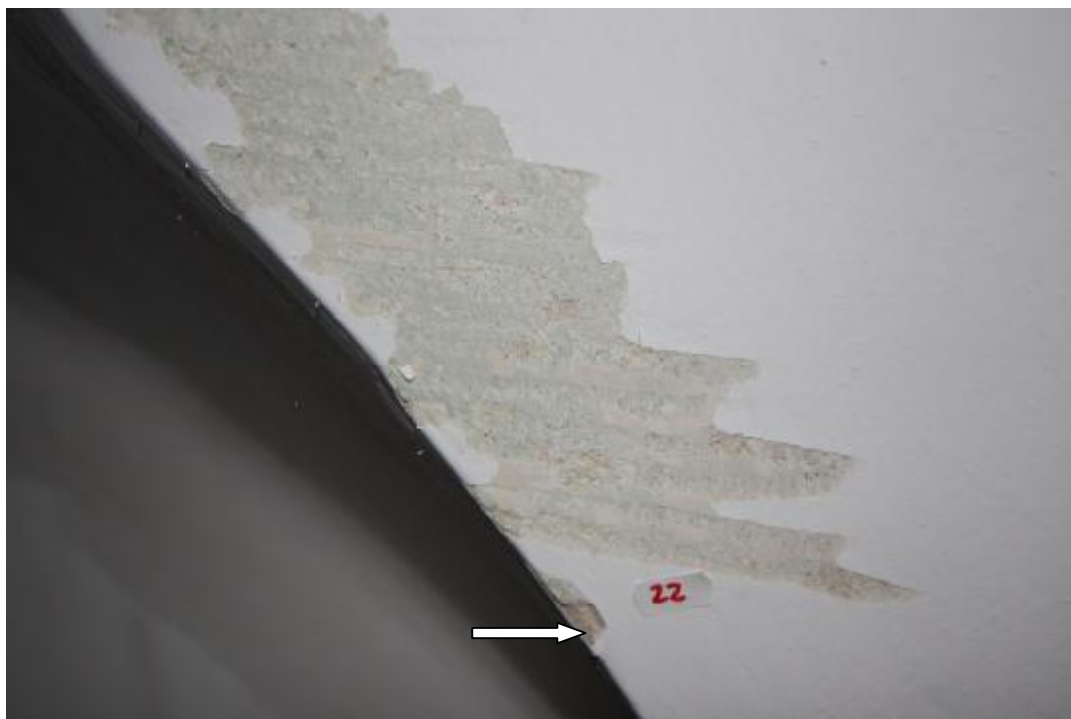
Fot 131 Fragment sklepienia w przedsionku głównego wejścia. Zaznaczono miejsce pobrania próbki 22.

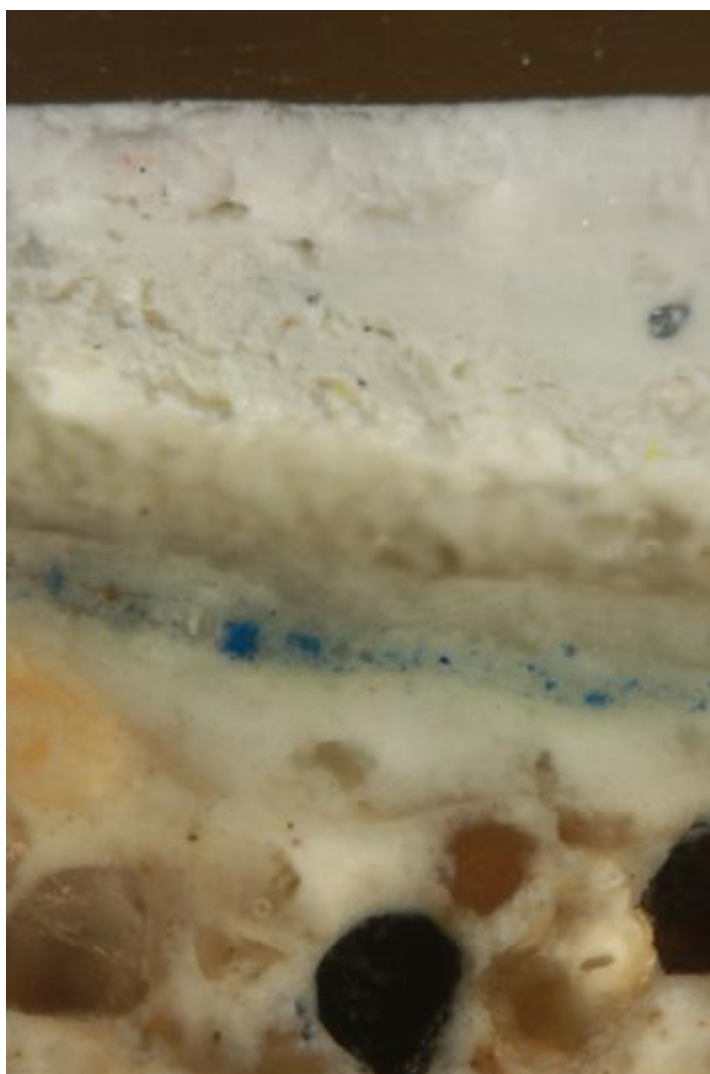
Fot 132 Przekrój próbki 22. Na tynku oznaczono 5 warstw. Oryginalne są dwie pierwsze warstwy. Próbka dowodzi, że sklepienie było wymalowane laserunkowo na bardzo blady błękitny kolor.

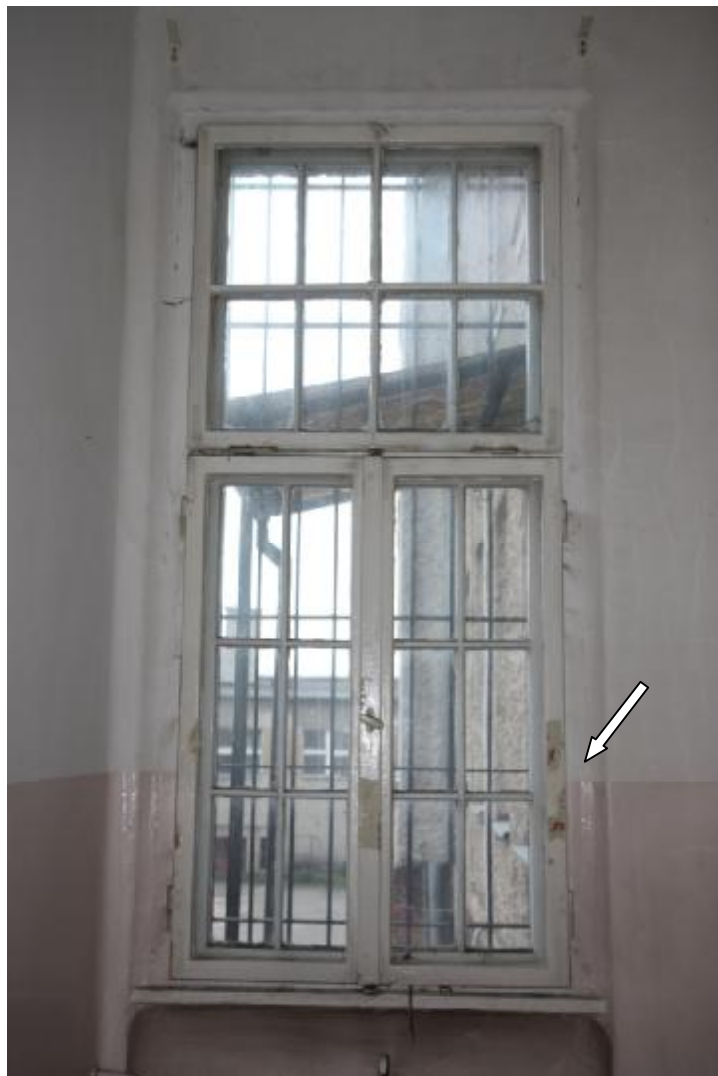
Fot. 133 Oryginalne okno od strony Pd-Zach. Zaznaczono miejsce wykonania odkrywki i pobrania próbki 23.

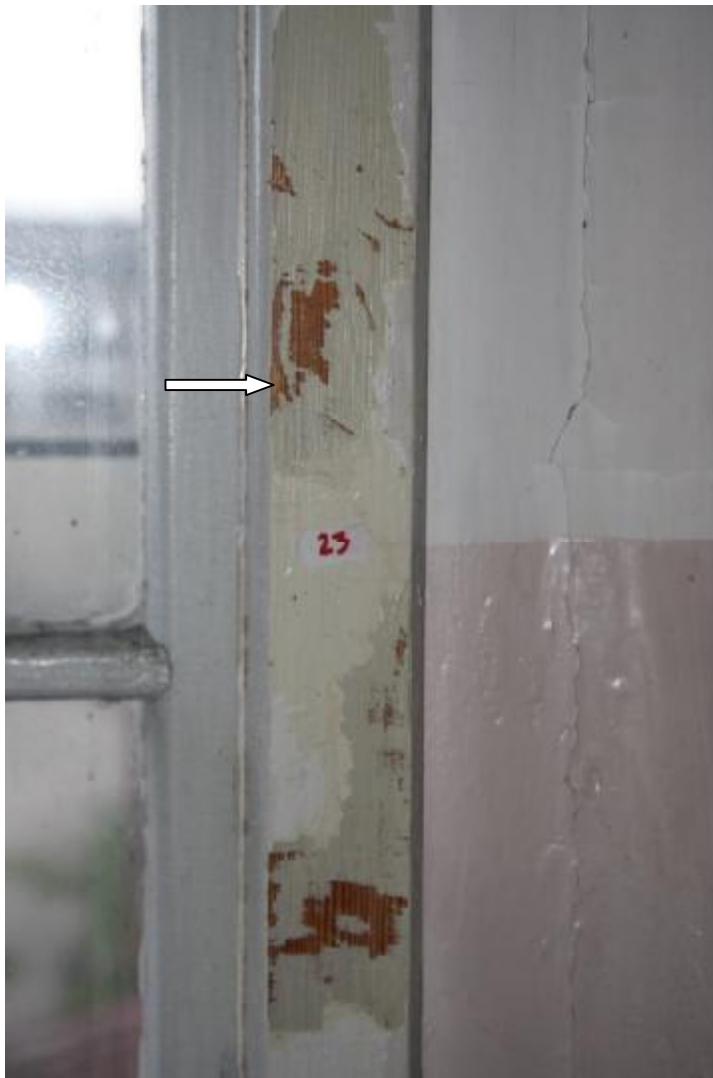
Fot. 134 Odkrywka na oknie.
Zaznaczono miejsce
pobrania próbki 23

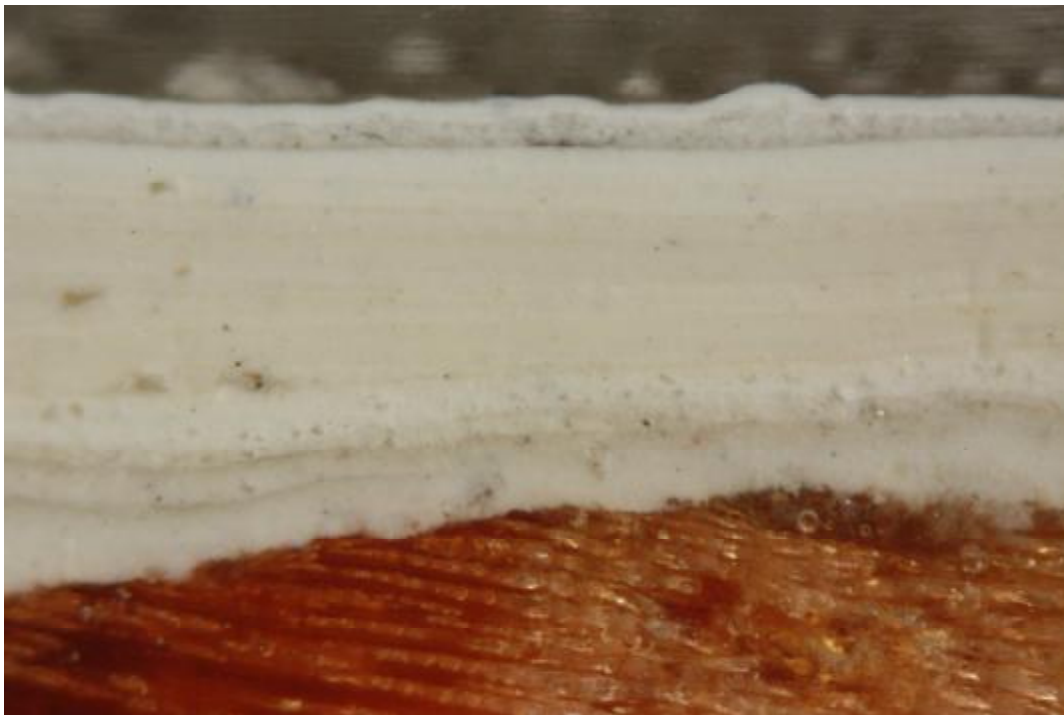
Fot. 135 Przekrój próbki 23. Pierwsze dwie warstwy malarskie z piętastu oznaczonych, nieco ciemniejsze, można uznać za oryginalne. Mają one zabarwienie delikatnie szaro-zielone.

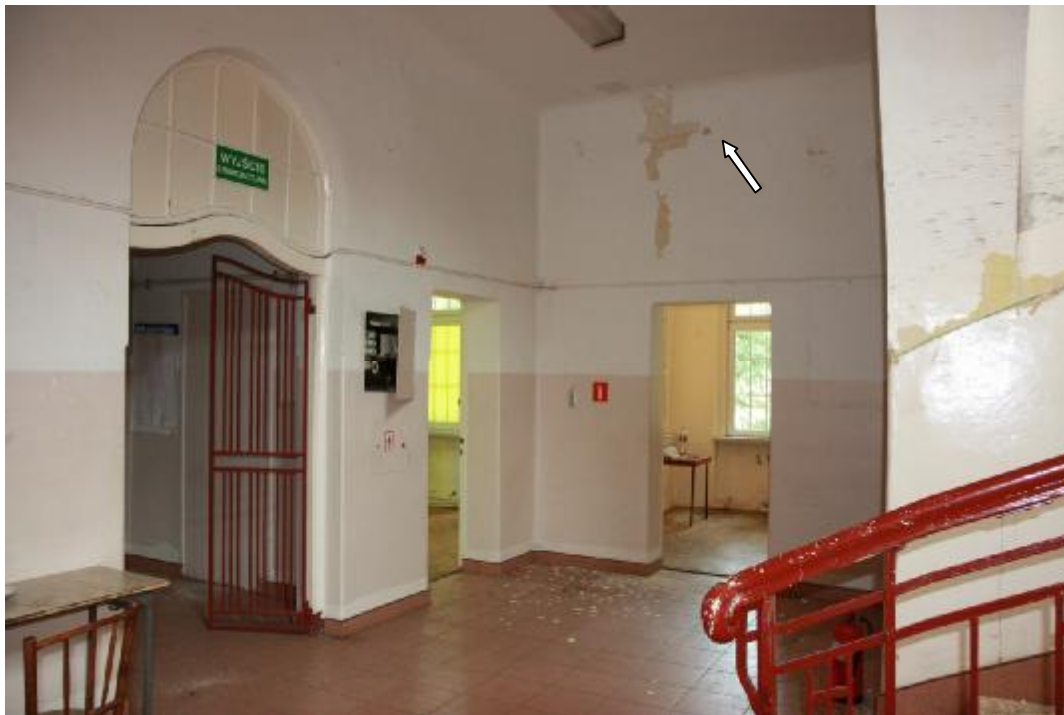
Fot. 136 Główny hall przy wejściu. W głębi, na ścianie widoczna odkrywka.

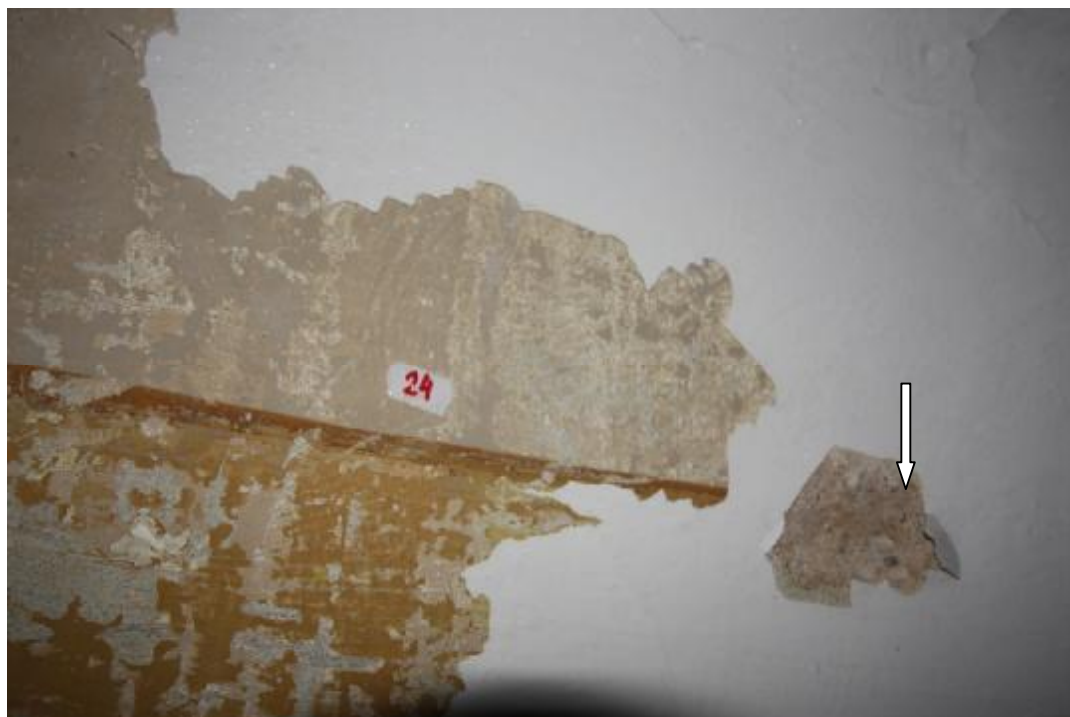
Fot. 137 Odkrywka na ścianie głównego hallu, tuż pod sufitem. Zauważyć można, że podział barwny ściany był urozmaicony poprzez wymalowanie poziomej, ciemnoczerwonej linii bardzo wysoko, około 50 cm pod sufitem. Ścianę poniżej linii wymalowano w kolorze oliwkowo-pomarańczowym, a powyżej biało-szarym..

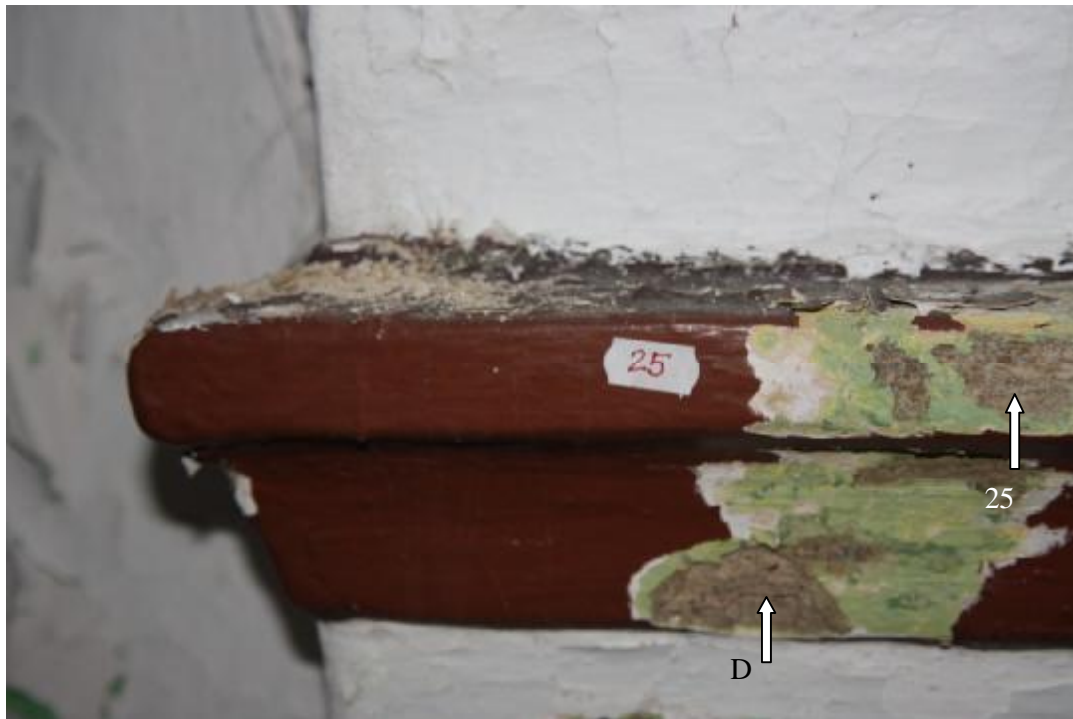
Fot. 139 Profil pilastra, na którym wsparty jest ganek głównego wejścia. Zaznaczono miejsce pobrania próbki 25 oraz D.

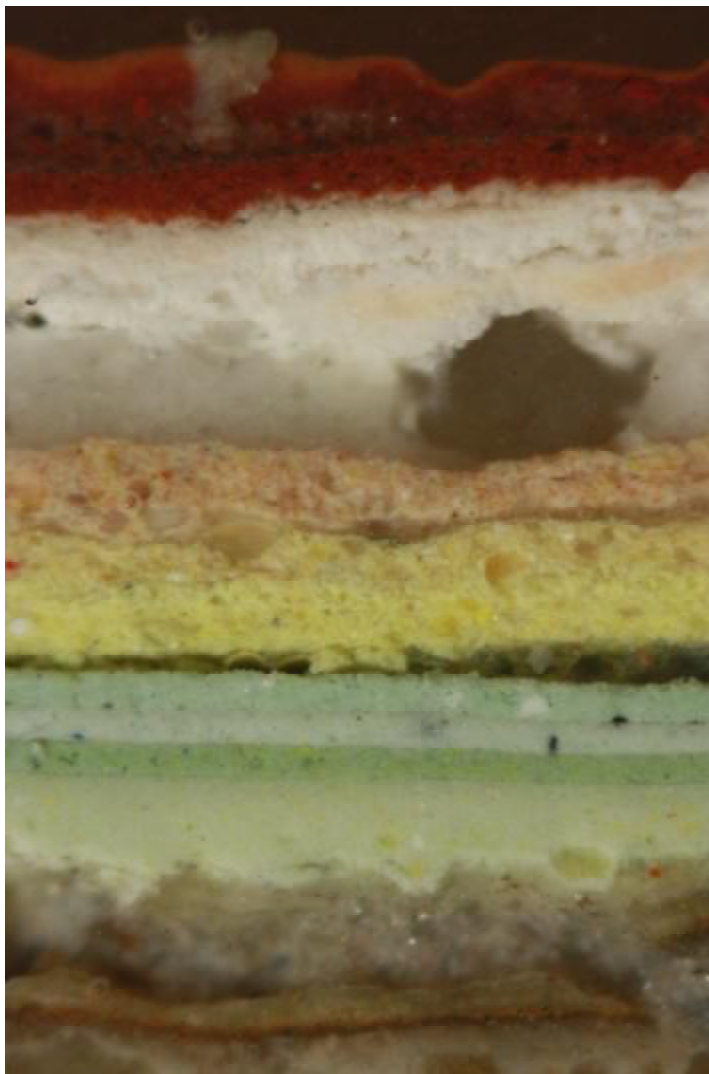
Fot. 140. Przekrój próbki 25. Oznaczono 13 warstw barwnych na tynku. Oryginalny kolor wymalowania profilu był ceglasty.(1)

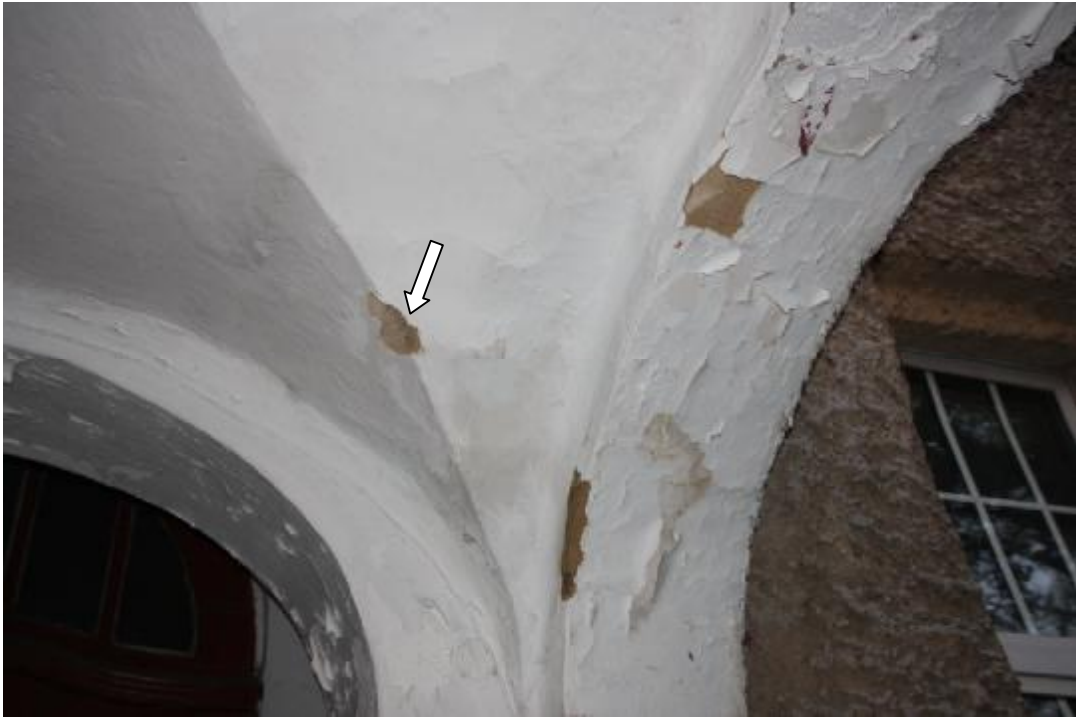
Fot 141 Sklepienie ganku przed głównym wejściem. Zaznaczono miejsce pobrania próbki 26.

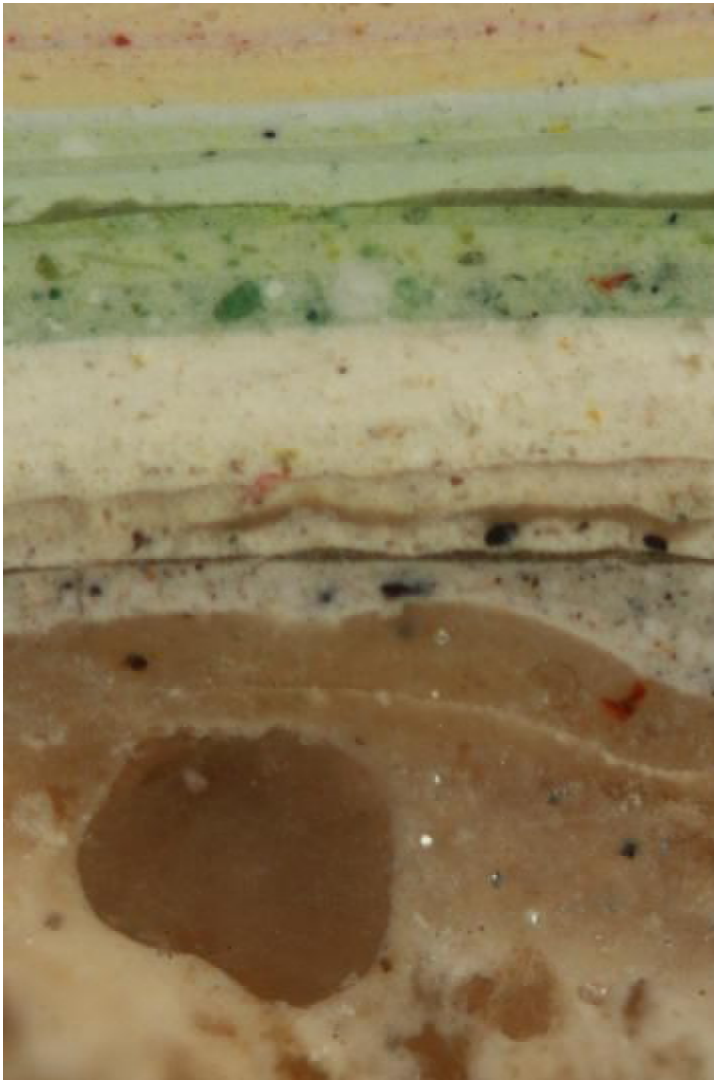
Fot. 142 Przekrój próbki 26. Oznaczono 17 warstw barwnych na tynku. Pierwsze dwie są oryginalne. Na tynk nałożona jest warstwa pobiały, a następnie farba w kolorze biało-beżowym. Pozostałe warstwy są wtórne.

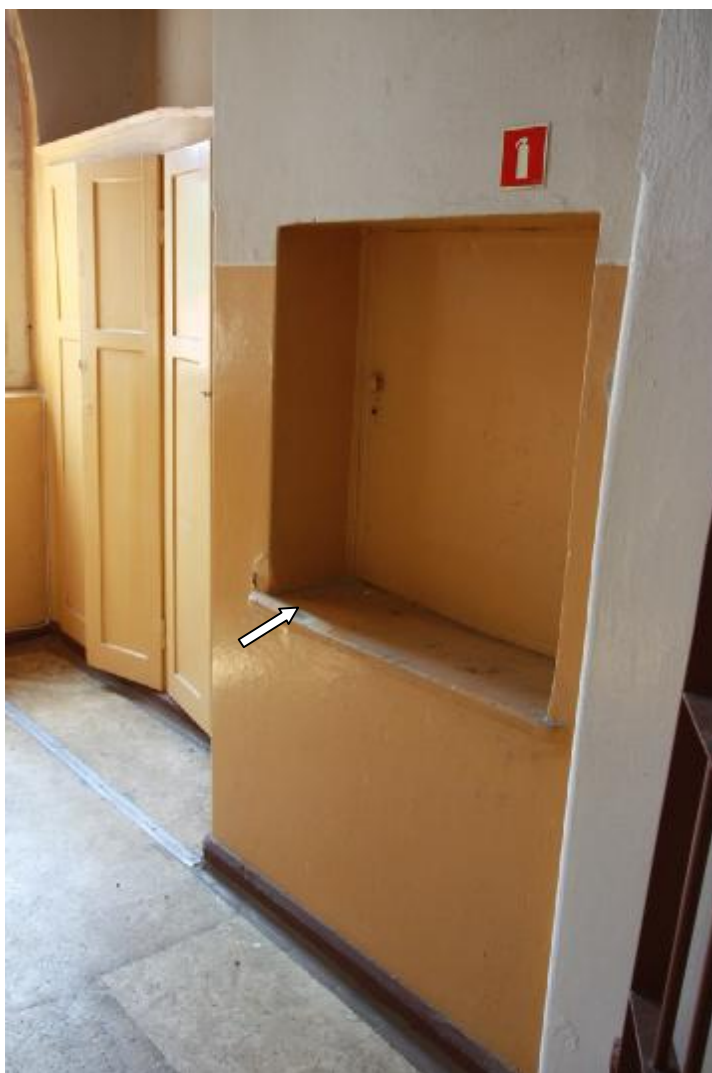
Fot. 143 Drzwi do windy kuchennej na korytarzu, przy chodach prowadzących na strych.
Zaznaczono miejsce pobrania próbki 27, z parapetu.

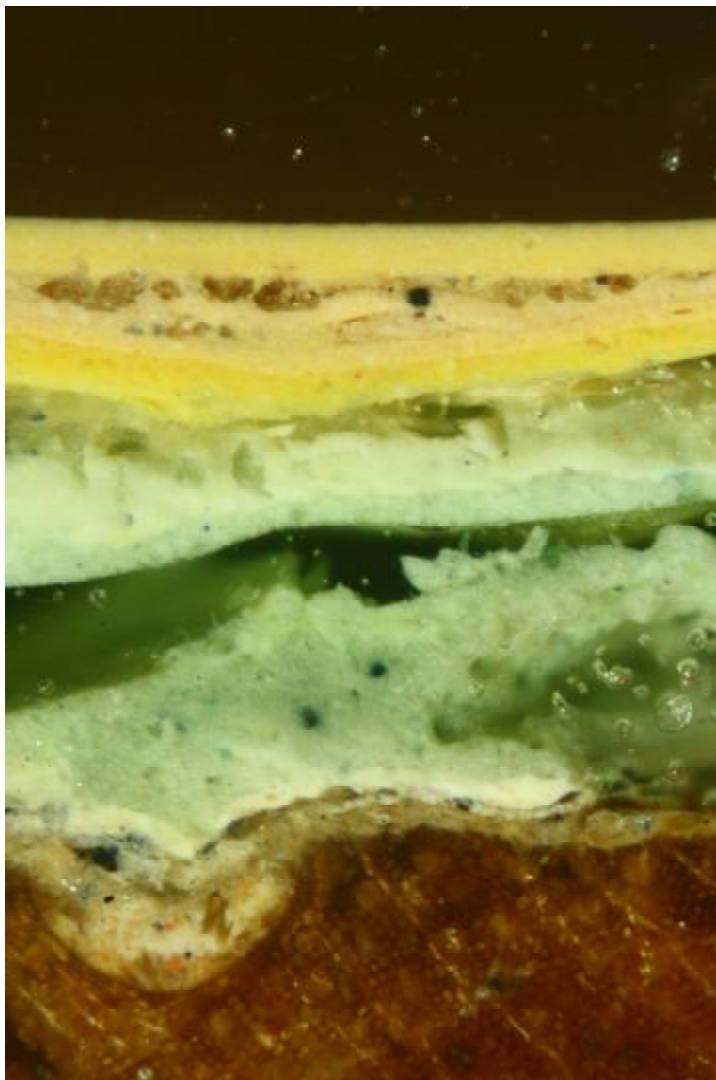
Fot. 145 Oznaczono na drewnie 12 warstw. Pierwsza warstwa to pokost, który przeniknął do warstwy przypowierzchniowej. Druga warstwa, w kolorze jasnobieżowym jest oryginalnym wymalowaniem drewna.
