Dokumentacja badań stratygrafii warstw malarskich i program prac konserwatorskich dla budynku dawnego szpitala w Działdowie.

Autor - mgr Piotr Supryn
DYPLOMOWANY KONSERWATOR ZABYTKÓW
ul. Dubiskiego 19, 10-752 Olsztyn
kom. 609 609 859

Dokumentacja chroniona prawem autorskim.
Olsztyn, maj 2010 r.

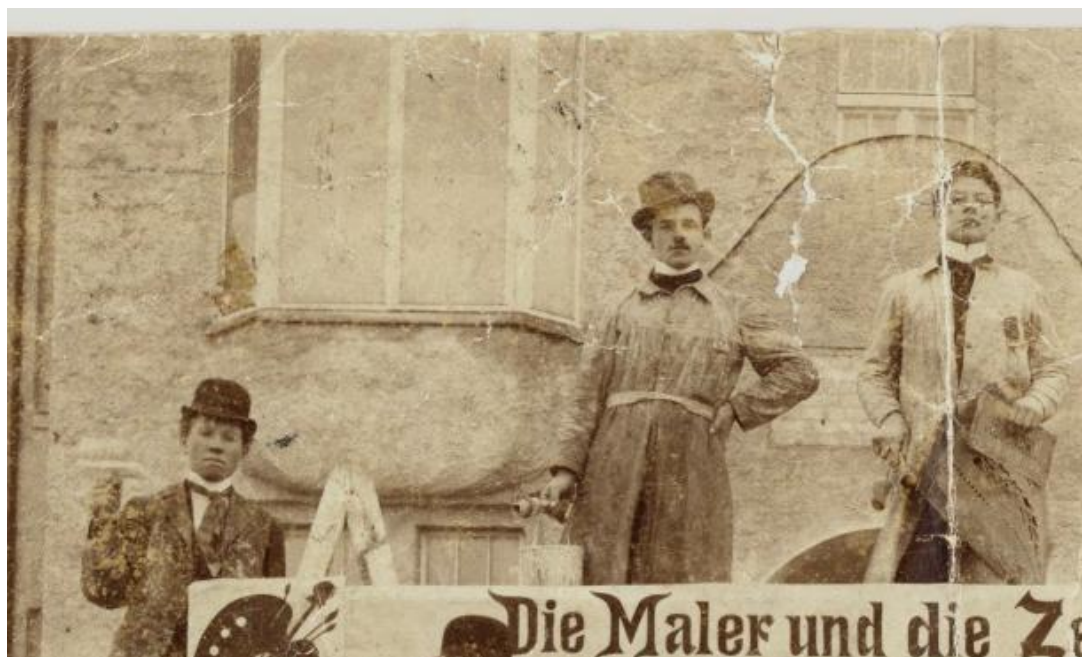
Fot. 2 Fragment elewacji frontowej w 1910 roku. W tle widoczny oryginalny tynk nakrapiany.

Dzięki porównaniu powiększenia fragmentu elewacji frontowej z dawnej fotografii, z tym samym fragmentem sfotografowanym współcześnie zaobserwowano zmiany jakim podano ganek.

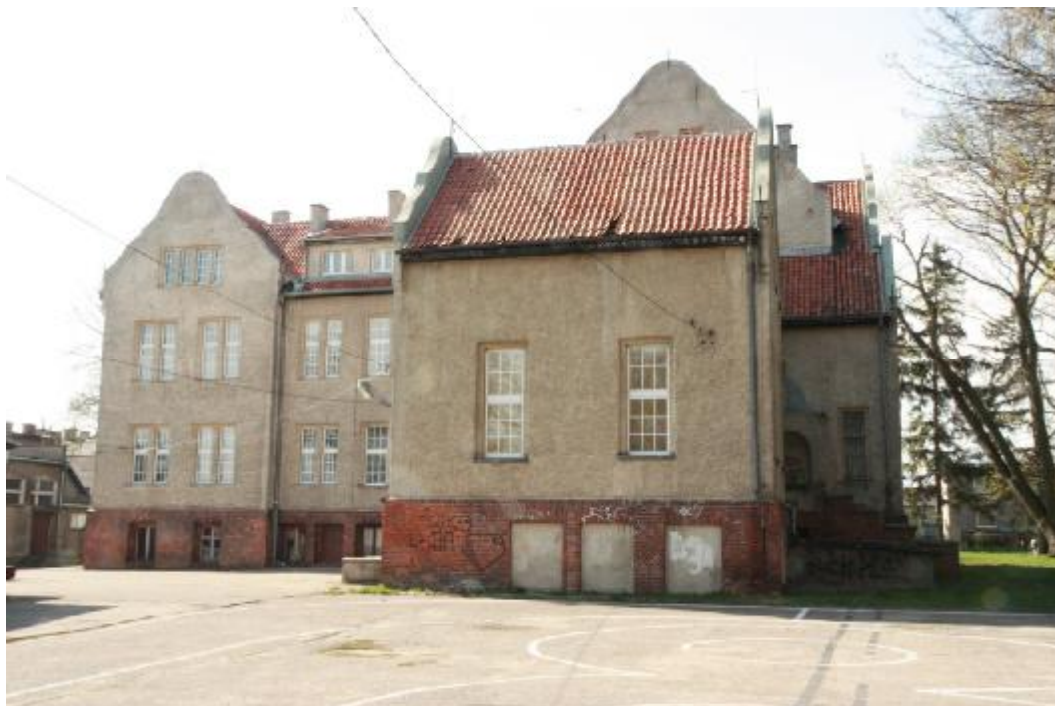
Fot. 7 Widok ogólny od strony południowo – wschodniej.

widoczne są zacieki węglanowe na tynku. Jest to wynik długotrwałego spływania wody opadowej o odczynie kwaśnym, która wytrawiała zaprawę, niosąc jednocześnie wiele zanieczyszczeń (fot. 7). Do wysokości sięgającej parterowych okien wymalowane są przez wandalów różne napisy, rysunki i linie. Szczególnie duża ich ilość skupiona jest od strony pn-wsch. i pd-wsch (fot.18,19). Występują na tynku, ceglany cokole i drzwiach bocznego wejścia (na małym ganku). Na cokole można poza tym wyróżnić szereg innych uszkodzeń. Największe zniszczenia związane są z długotrwałym zawilgoceniem cegieł. W miejscach, gdzie rury spustowe są pourywane, woda zalewa ściany i fundamenty. Powoduje to postępowanie zniszczeń na drodze fizycznej, chemicznej i mikrobiologicznej. Cegły i spoiny pękają, wykruszają się, osiada na nich brud i nawarstwienia, a także rozwijają się bakterie, grzyby i glony (fot.18,22,23). Są miejsca, gdzie spoiny utraciły przyczepność (fot. 33). Zaobserwować też można, że na wtórnych murkach spoinowanie wykonano w inny sposób i inną zaprawą (fot. 23). Brak przewiązania wążka ceglano-cokolowego z cokołem budynku, oraz bardzo szerokie, zachodzące na lico cegieł, spoinowanie może świadczyć, że murek ograniczający schody przy wejściu pn-wsch. został dostawiony. Murki przy innych wejściach są tynkowane. Tynk na nich jest popękany i porośnięty przez glony i grzyby. Z metalowych balustrad złuszcza się farba, spod której widać produkty korozji. Na ceglany cokole dostrzec można wiele uzupełnień. Część z nich wykonano naturalną cegłą. Jest ona nieco jaśniejsza od oryginalnej. Największe uzupełnienie tego typu jest w narożniku od strony pd-wsch (fot. 26). Wypełnienie to wykonano bardzo poprawnie. Inaczej wyglądają uzupełnienia wykonane z zastosowaniem zaprawy mineralnej, gdzie wierzchnią, cienką warstwę wykończeniową podbarwiano na czerwono. Występują one z każdej strony budynku. Jakość wykonania tych uzupełnień można ocenić jako nie zadowalającą. Poprawnie powtórzono podziały wążków ceglanych i czytelnie poprowadzono spoinowanie wokół. Uzupełnienia te wytrzymały też próbę czasu, gdyż nie uległy zniszczeniu, a cegła w ich sąsiedztwie jest w stanie bardzo dobrym. Jednak wyraźna faktura tynku i różowy kolor wyróżnia te wypełnienia od naturalnych cegieł. Błędem także było nałożenie zaprawy zbyt grubo, dlatego krawędzie styku oryginalnych cegieł i mineralnych wypełnień są tym bardziej widoczne (fot. 27). W mniejszym skrzydle budynku zamurowano cztery otwory okienne w piwnicy, a wypełnienie otynkowano tynkiem zatartym na płasko. Tworzą one w tej chwili płytkie wnęki, trzy od strony pd-wsch., a jedna od strony pn-wsch.

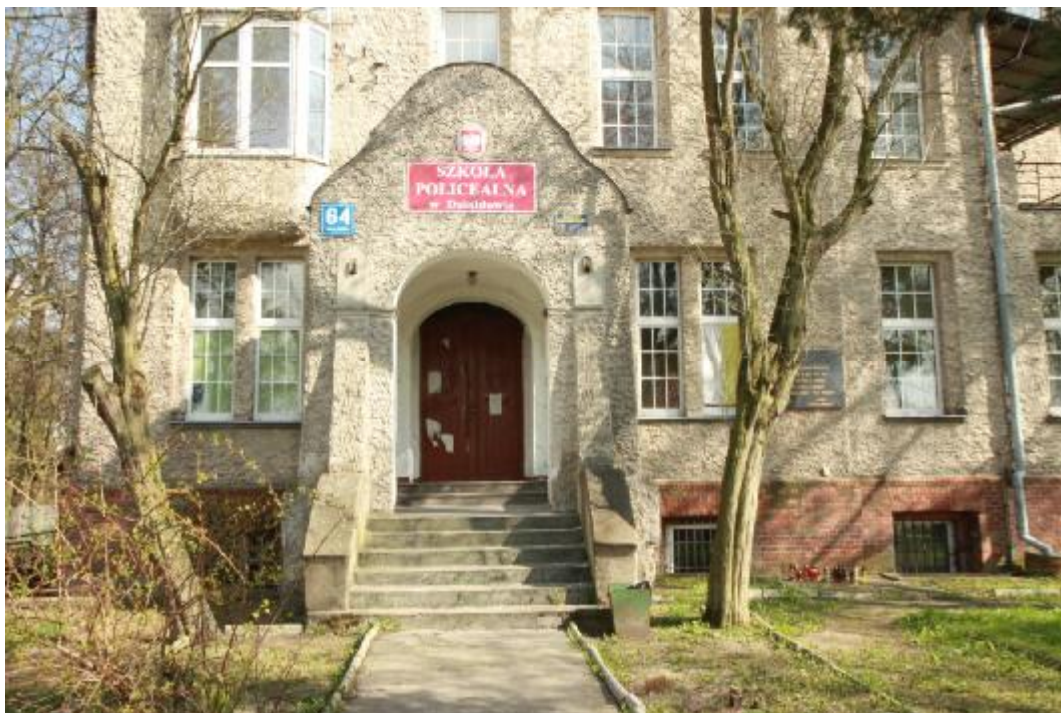
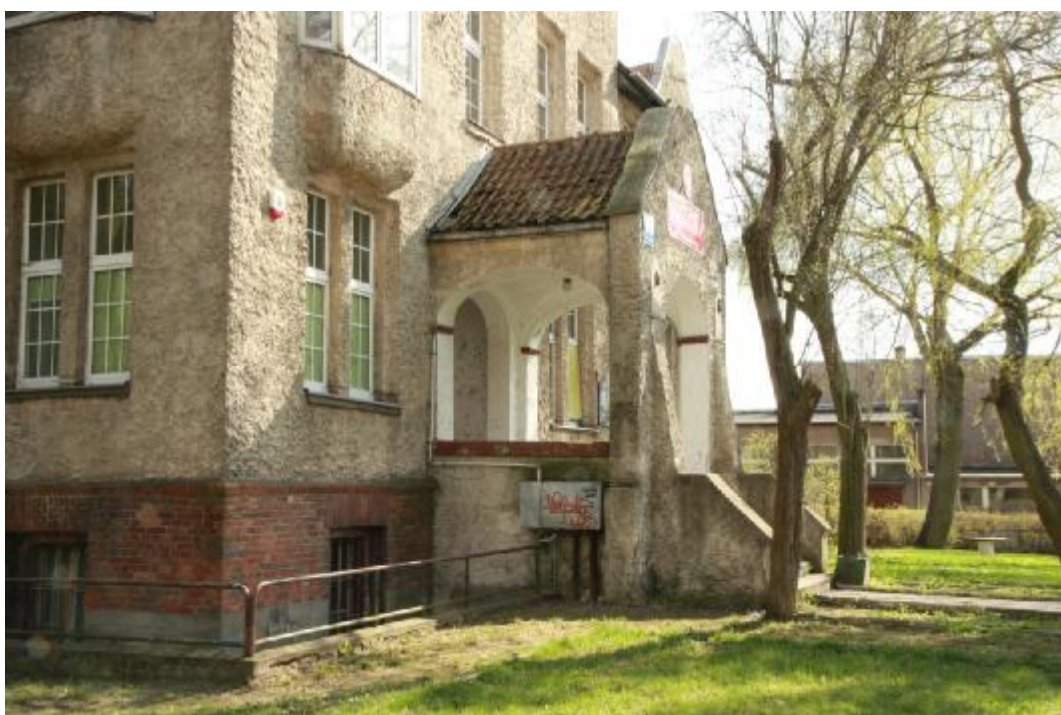
Fot. 9, 10 Wejście główne do budynku. Ganek nieco przebudowano. Wtórne jest pierwszych sześć stopni schodów (brak kapinosów) i murki ograniczające je po bokach.

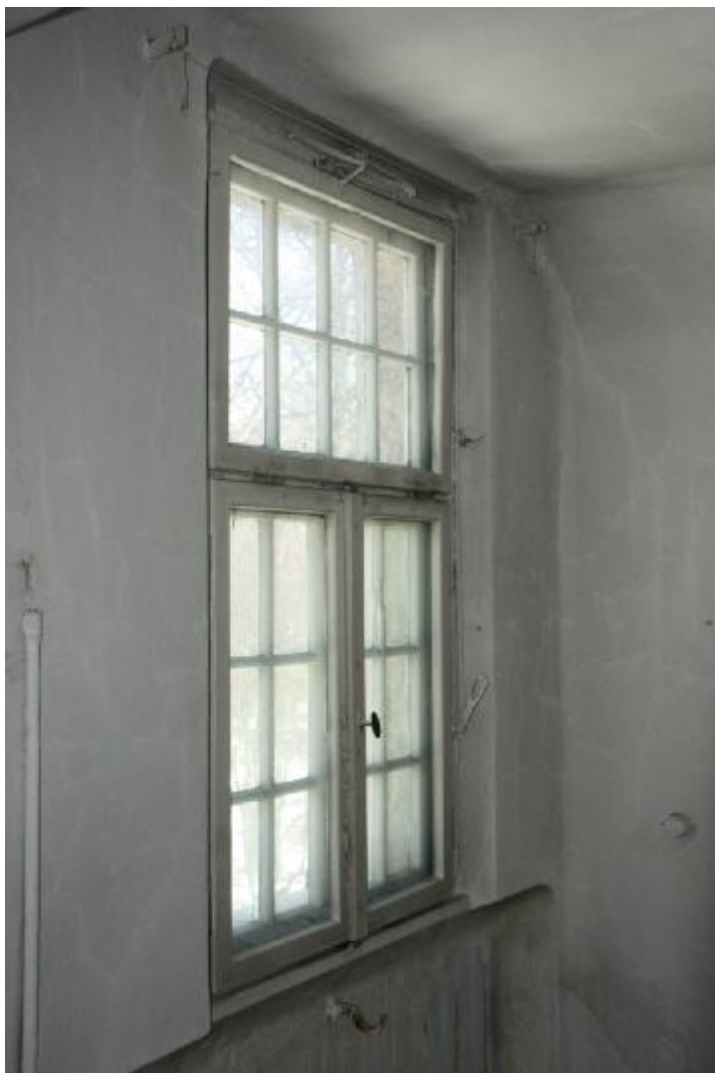
Fot.46 Oryginalne okno z mechanizmem uchylającym górne skrzydło, na parterze, w Sali od strony Pn-Wsch.

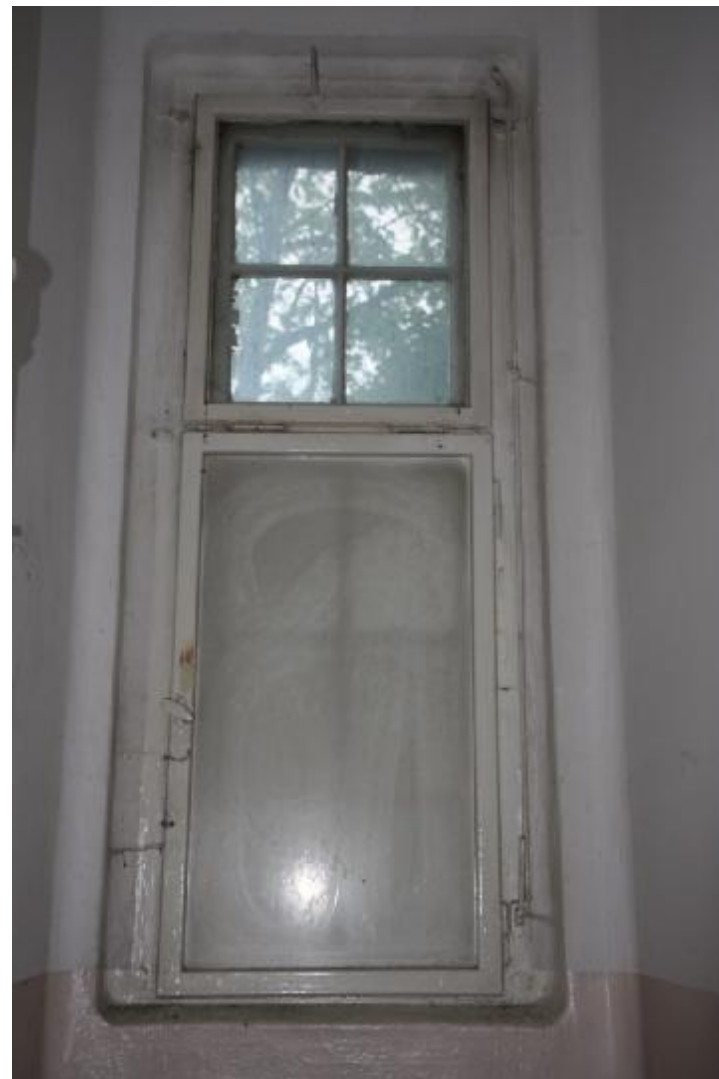
Fot. 47 Oryginalne okno w toalecie na parterze od strony Pn-Wsch.

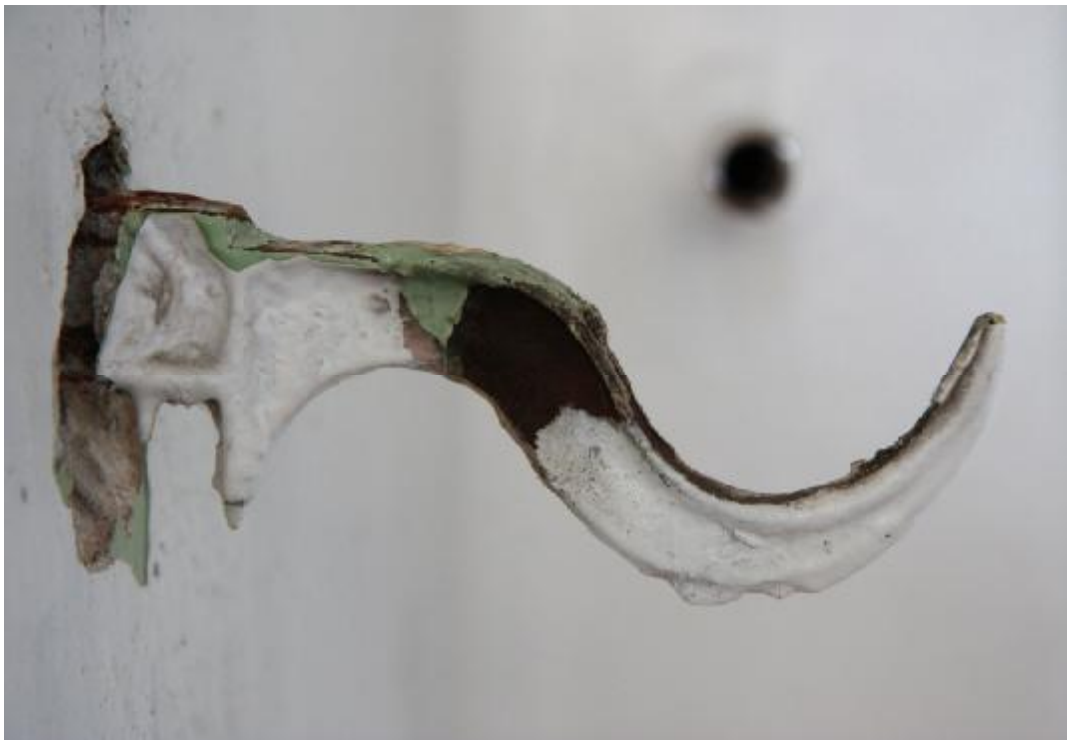
Fot. 49 Jeden z oryginalnych haków podtrzymujących zdemontowane już i usunięte kaloryfery.

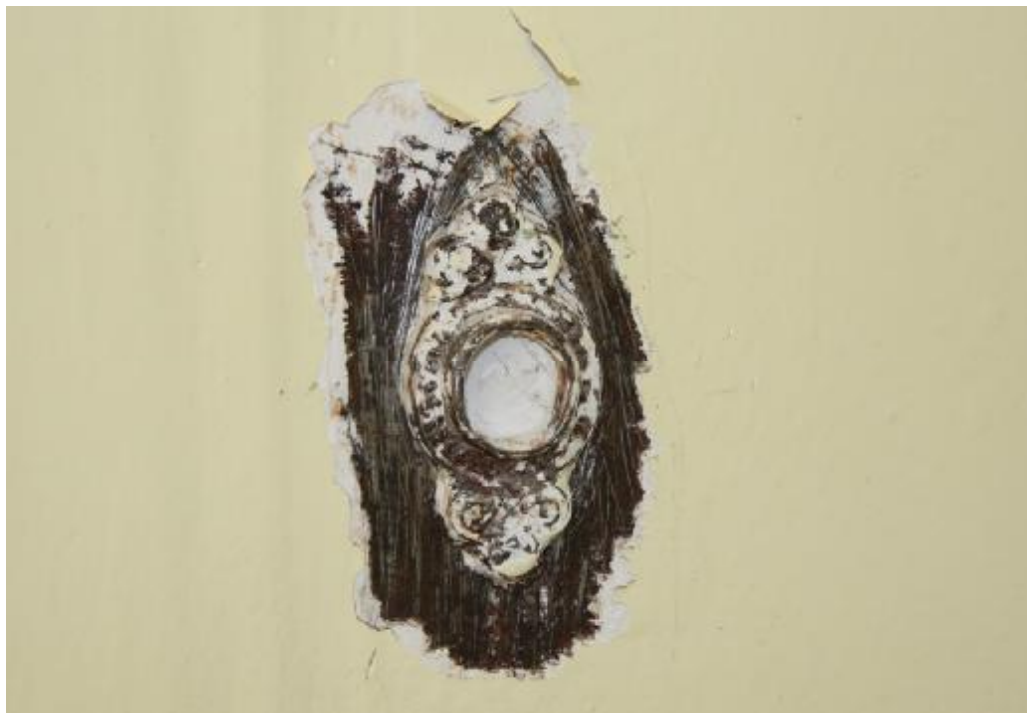
Fot. 56 Oryginalny szyldzik zamka na drzwiach zamykających szyb windy kuchennej. Drzwi także wykonane są z metalu. Otwór po kłamce wypełniony gipsem.

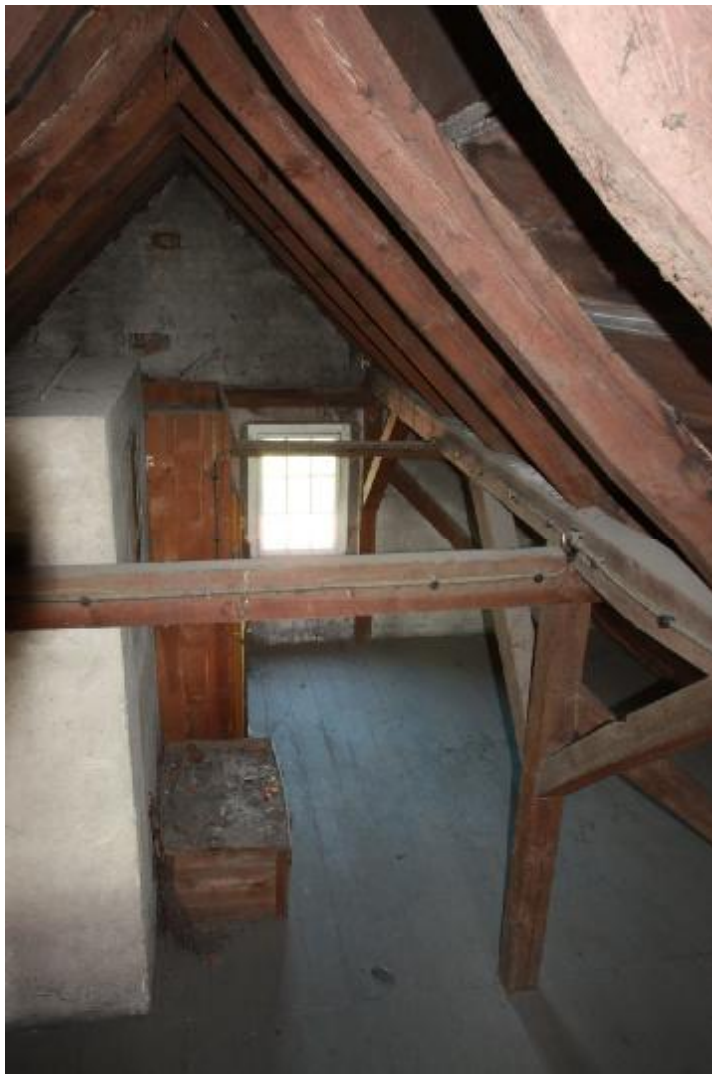
Fot. 72 Więżba dachowa zachowana jest w bardzo dobrym stanie.

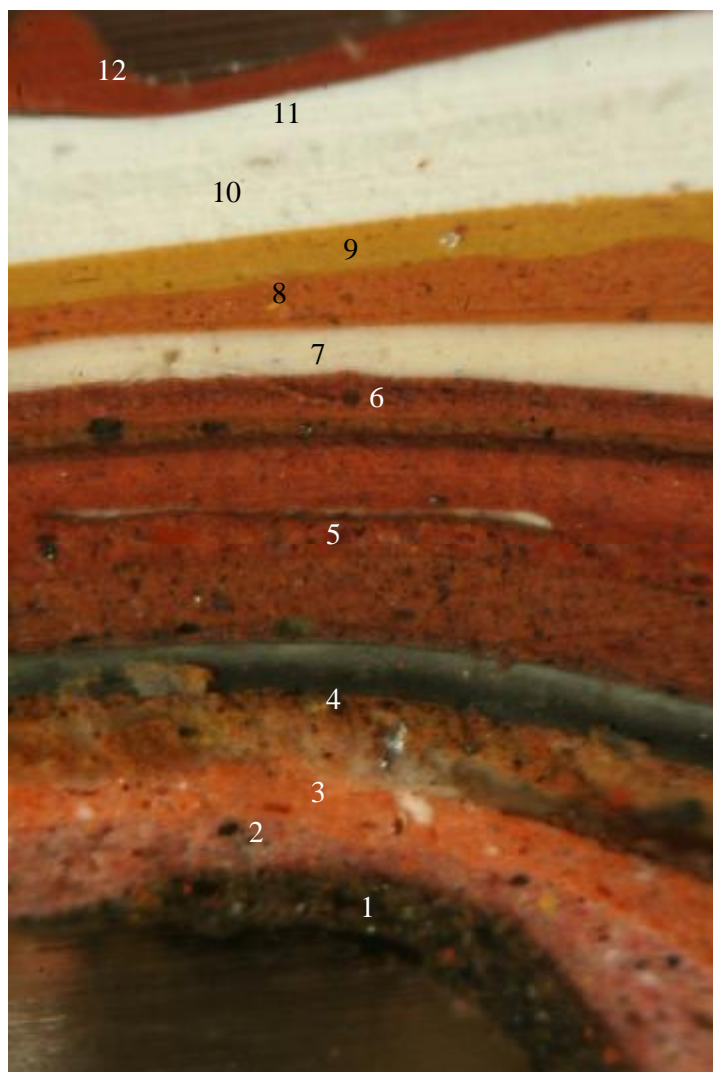
Fot. 81 Przekrój próbki 2. Widocznych jest 12 warstw farby jakimi pomalowano poręcz. Najwcześniejsze wymalowanie było w kolorze czarnym.

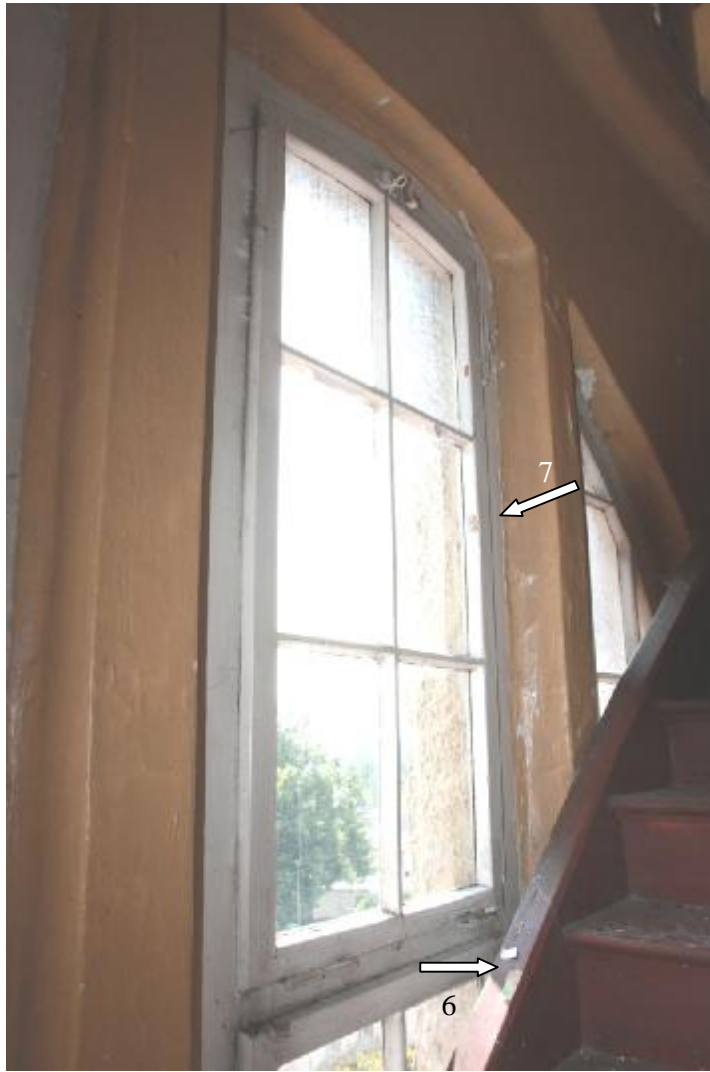
Fot. 84 Jedno ze skrzydeł (uchylne) oryginalnego, półkolistie zwieńczonego okna, przy schodach prowadzących na strych. Zaznaczono miejsce pobrania próbek 6 i 7.

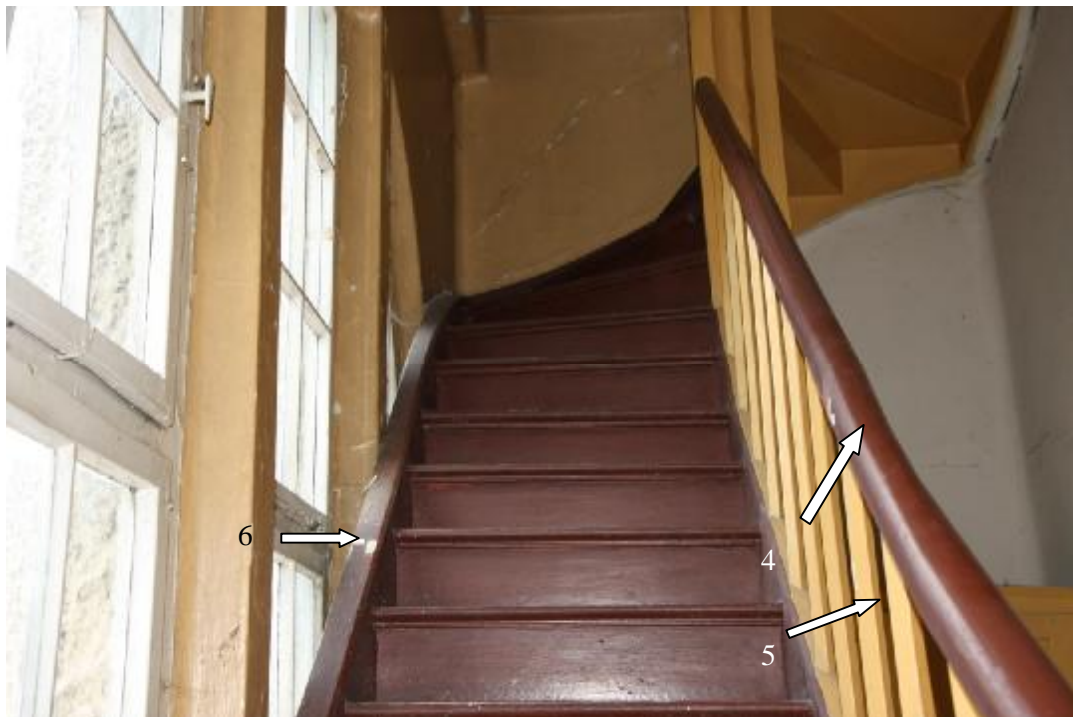
Fot. 85 Fragment schodów prowadzących na strych. Schody zachowane są w stanie doskonałym. Zaznaczono miejsce pobrania próbki 4, 5, 6.

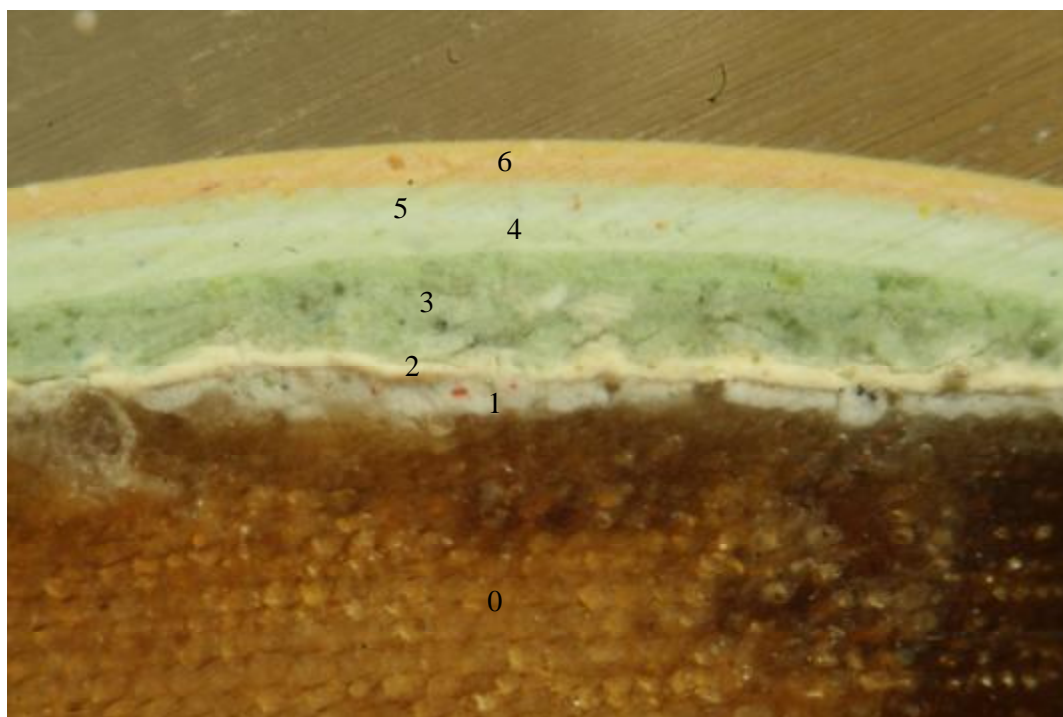
Fot. 89 Przekrój próbki 6. Na drewnie widocznych jest 6 warstw farby. Oryginalne wymalowanie było w kolorze biało-beżowym.

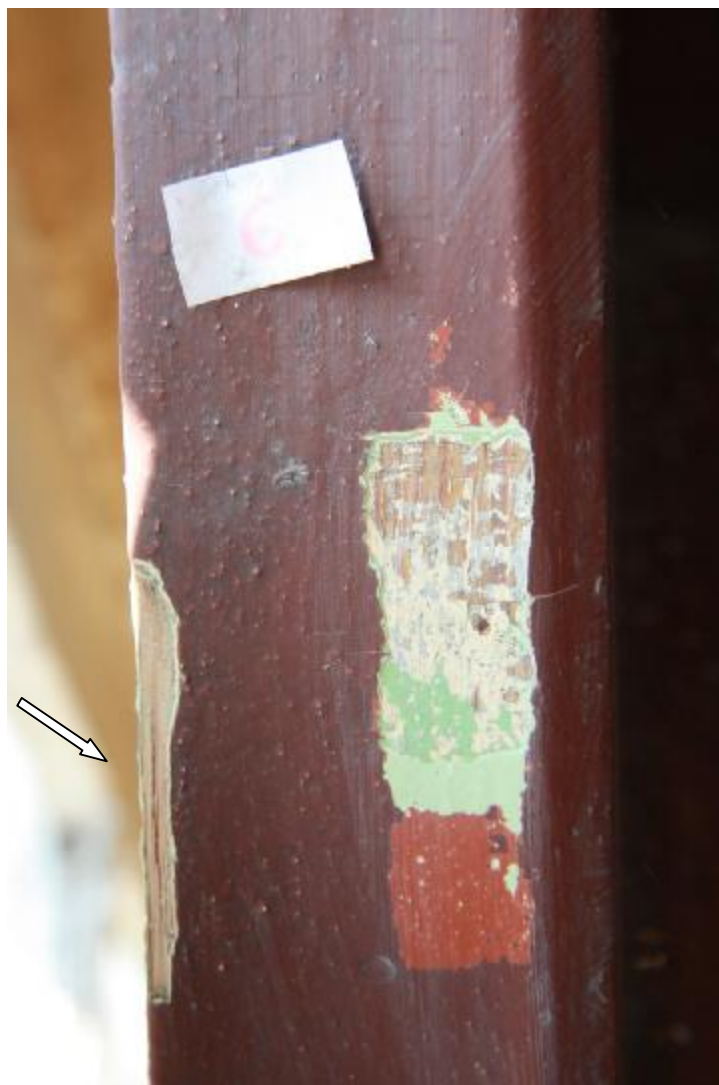
Fot. 90 Odkrywka na policzku schodów prowadzących na strych. Zaznaczono miejsce pobrania próbki 6. Na odkrywce można zaobserwować, że najwcześniejszą warstwą malarską jest biało-beżowa, a bezpośrednio na niej widać resztki warstwy błękitnej, której nie zarejestrowano na zdjęciu mikroskopowym. Kolejne przemalowania były zielone, w kolorze sieni i brązu.

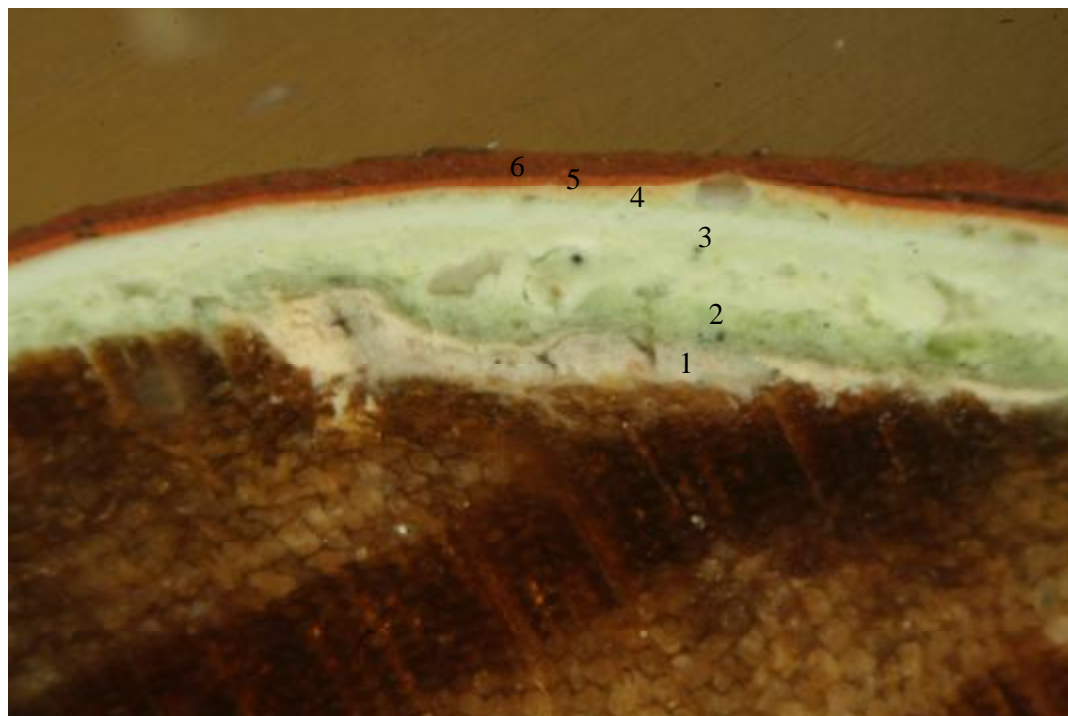
Fot. 91 Przekrój próbki 6. Na drewnie widać 6 warstw malarskich, jednak opisano, że powinno być 7, gdyż druga warstwa (błękitna) jest warstwą nieciągłą i nie ujawniła się w badanej próbce. Najwcześniejsze wymalowanie było w kolorze biało-beżowym.

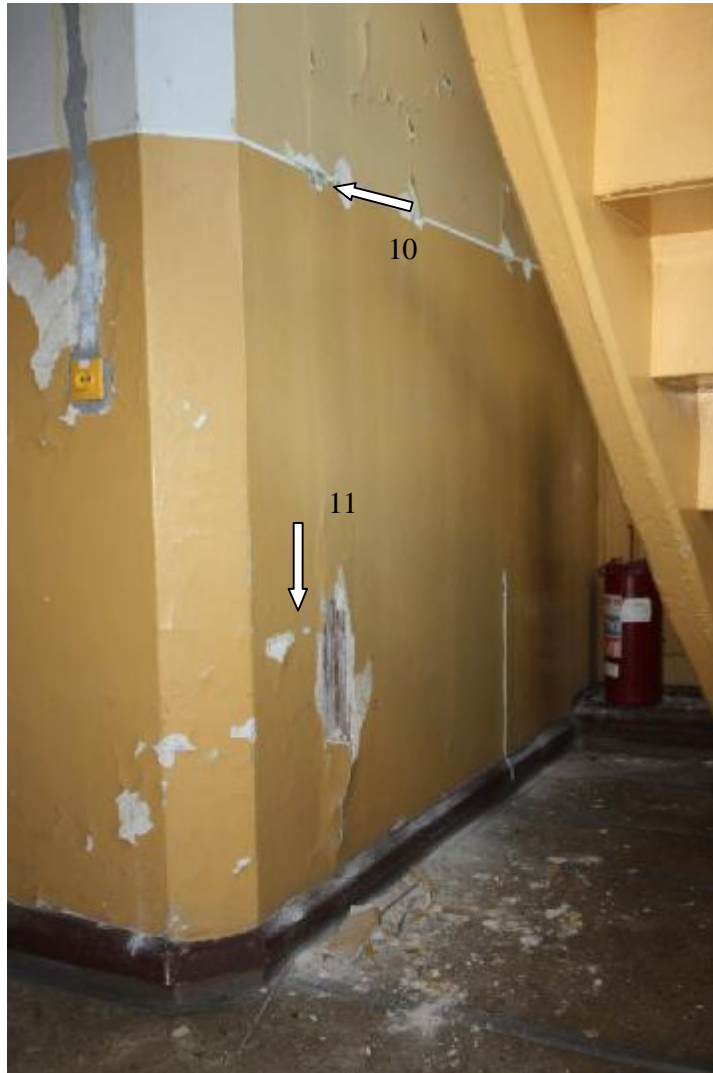
Fot. 97 Korytarz przy drewnianych schodach prowadzących na strych. Wykonano odkrywki na ścianie i zaznaczono miejsca pobrania próbek 10 i 11.

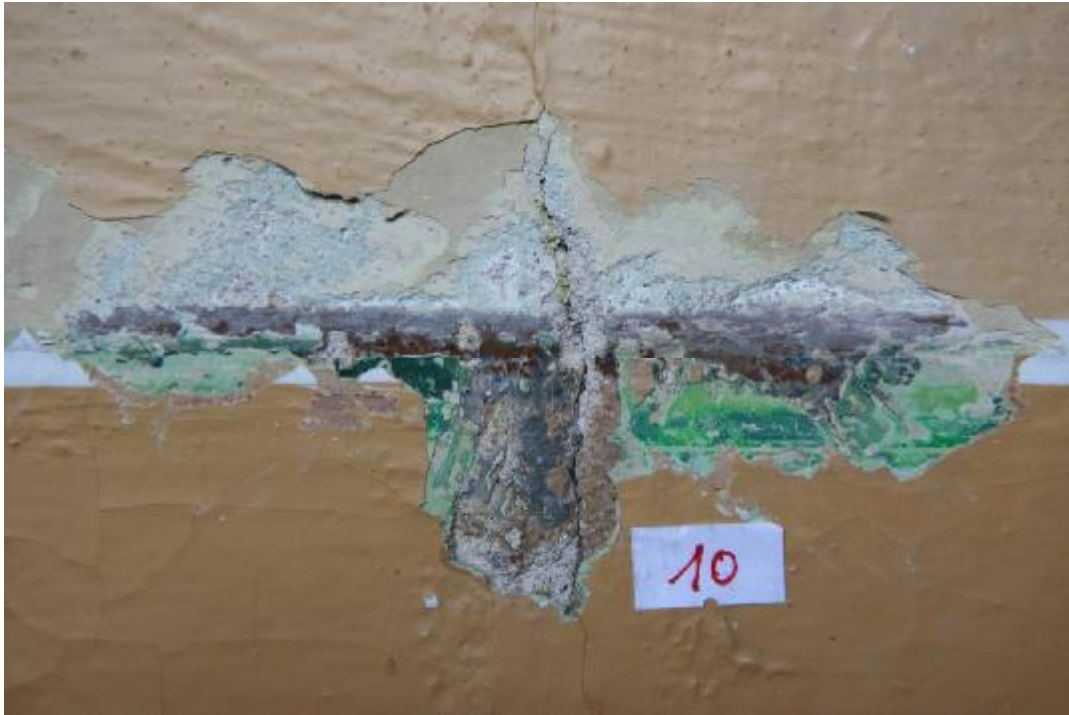
Fot.98 Miejsce pobrania próbki 10. Widoczna odsłonięta ciemnoczerwona linia ograniczająca lamperię. Ściana powyżej lamperii była kremowo-biała.

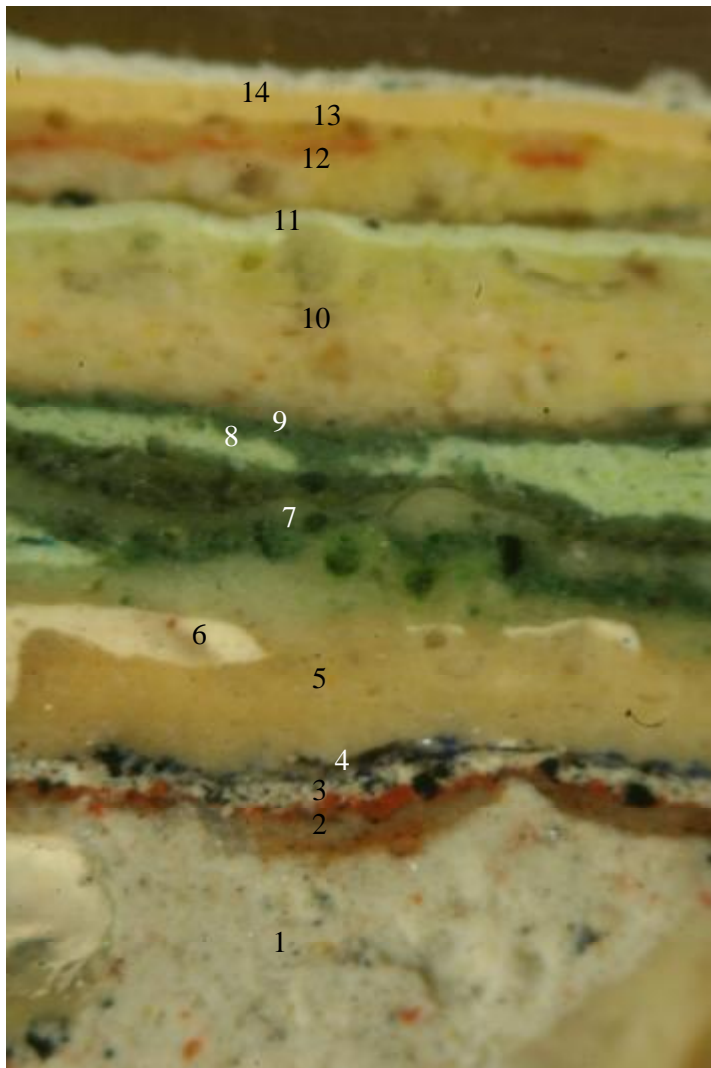
Fot.99 Przekrój próbki 10. Na tynku widocznych jest 14 warstw barwnych. Pierwsza z nich to warstwa podkładowa, wapienna, lekko podbarwiona na kolor szaro-czerwony.. (widoczne ziarna pigmentów). Druga to oryginalna czerwień, którą wymalowano granicę lamperii. Kolejna warstwa – szara, granatowa i następne to późniejsze przemalowania.

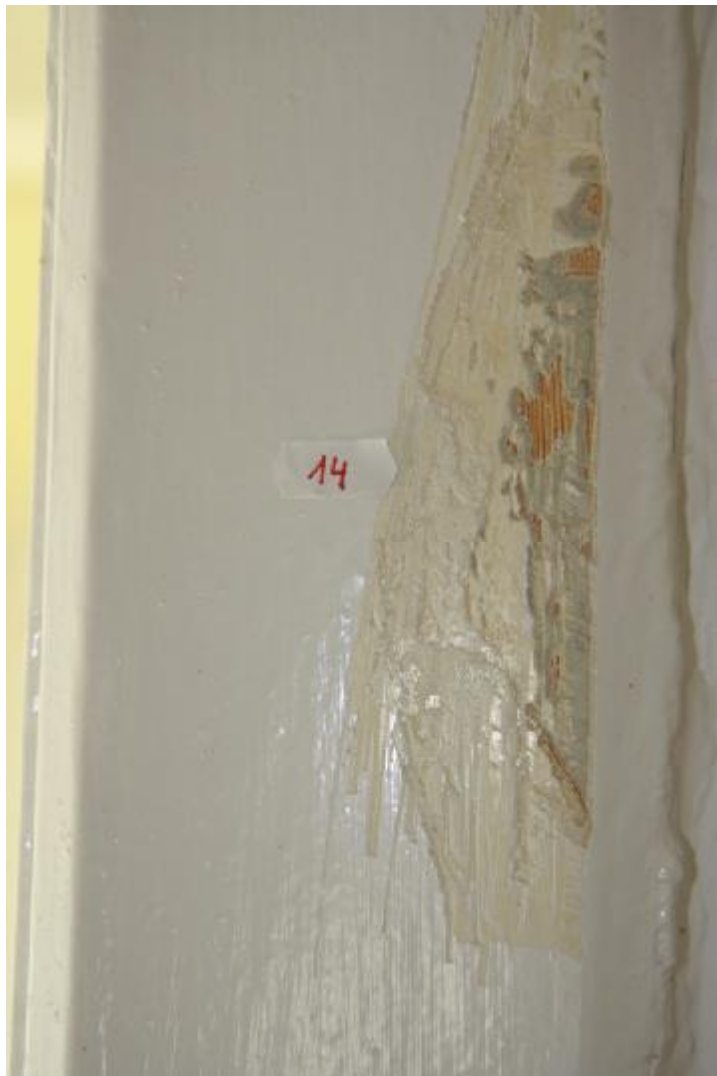
Fot.107 Odkrywka na obramieniu drzwiowym. W pobliżu odkrywki pobrano próbkę 14. Widoczna oryginalna warstwa jasnozielona.

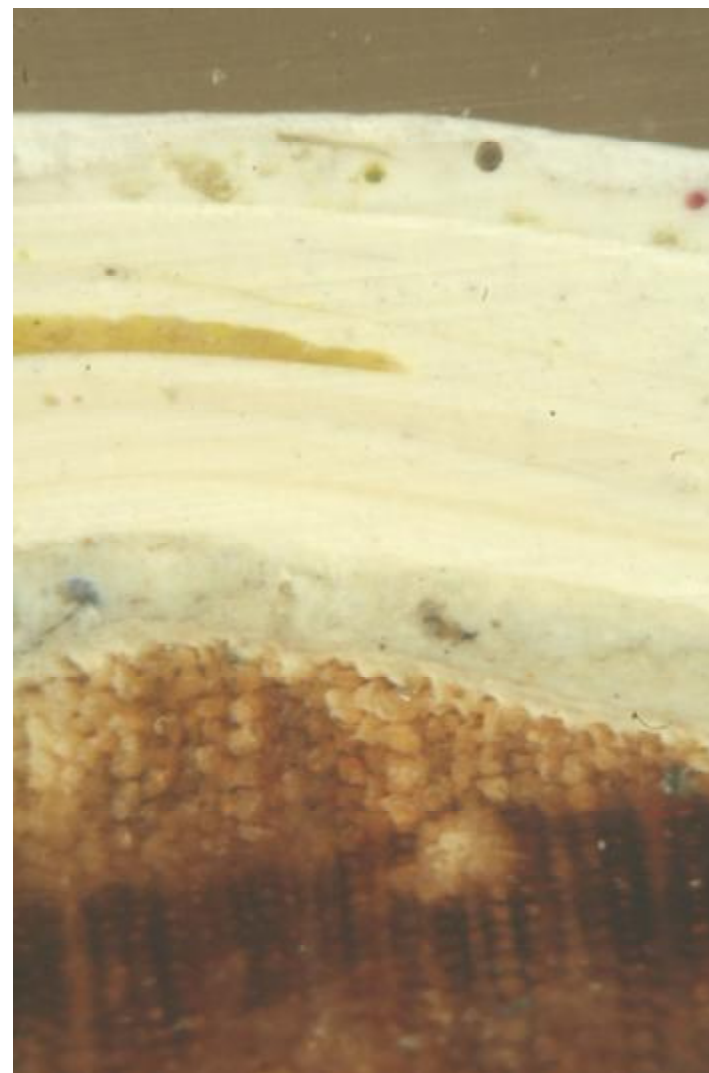
Fot. 108 Przekrój próbki 14. Na drewnie oznaczono 12 warstw farb. Pierwsze dwie warstwy są oryginalne. Drewno malowano najpierw na białą, a potem jasnozielono.

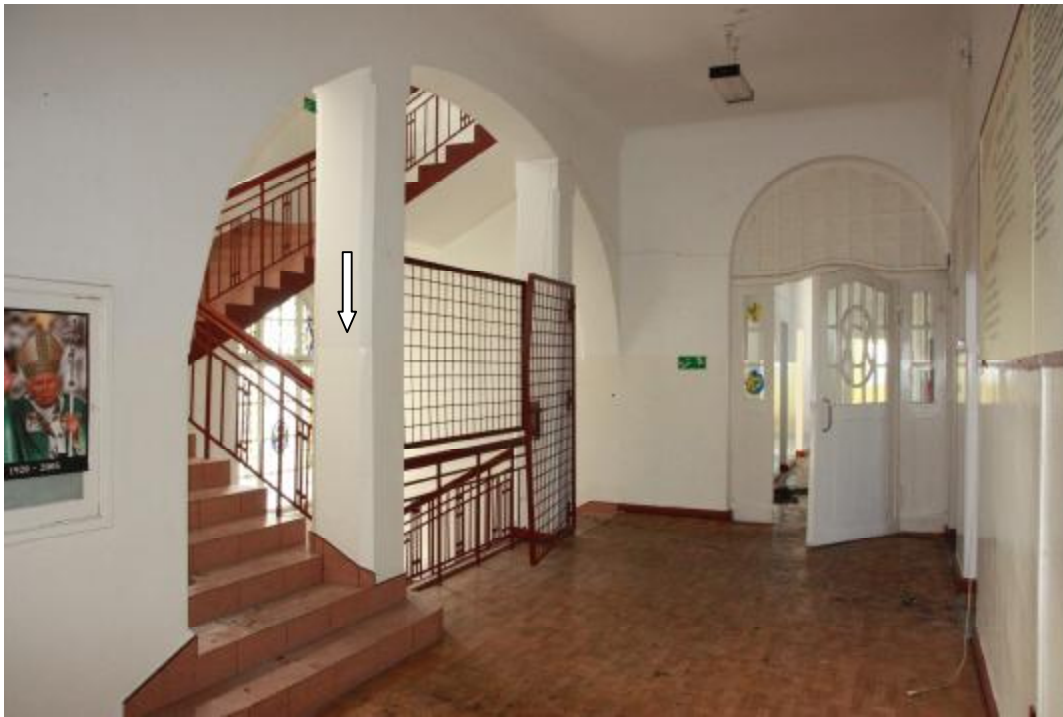
Fot.109 Korytarz na I piętrze. Zaznaczono miejsce na filarze, gdzie wykonano odkrywkę udokumentowaną na następnej fotografii.

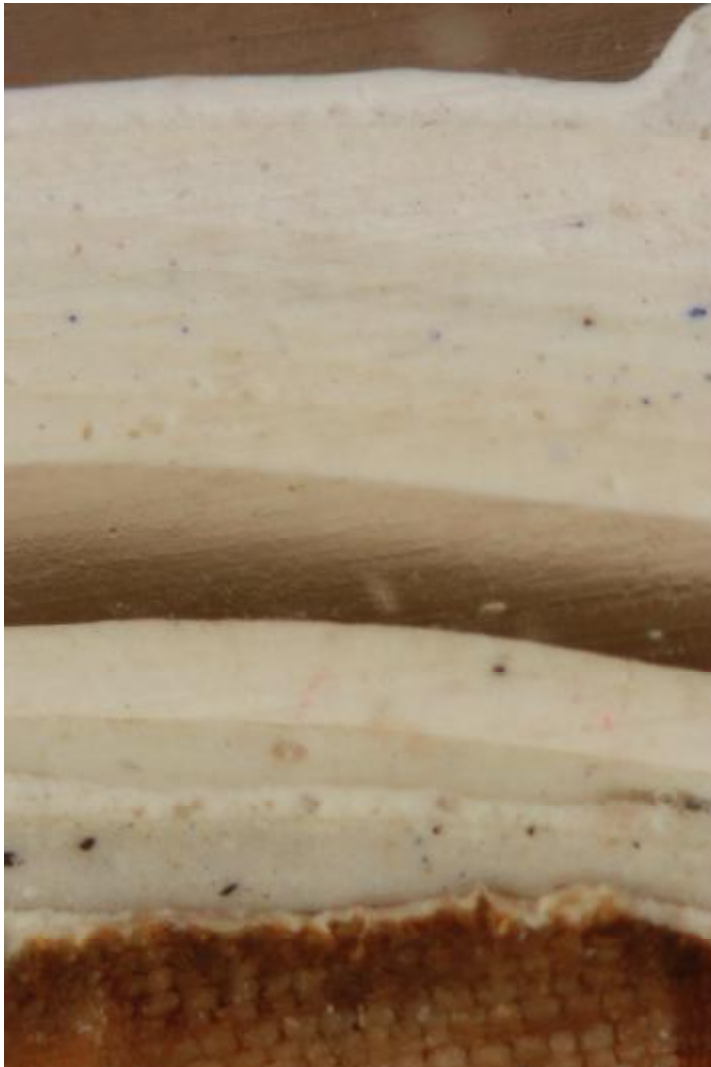
Fot. 114 Przekrój próbki 16. Oznaczono 13 kolejnych warstw farb. Dwie pierwsze warstwy są oryginalne. Warstwa 1- biała, Warstwa 2- szaro-zielona

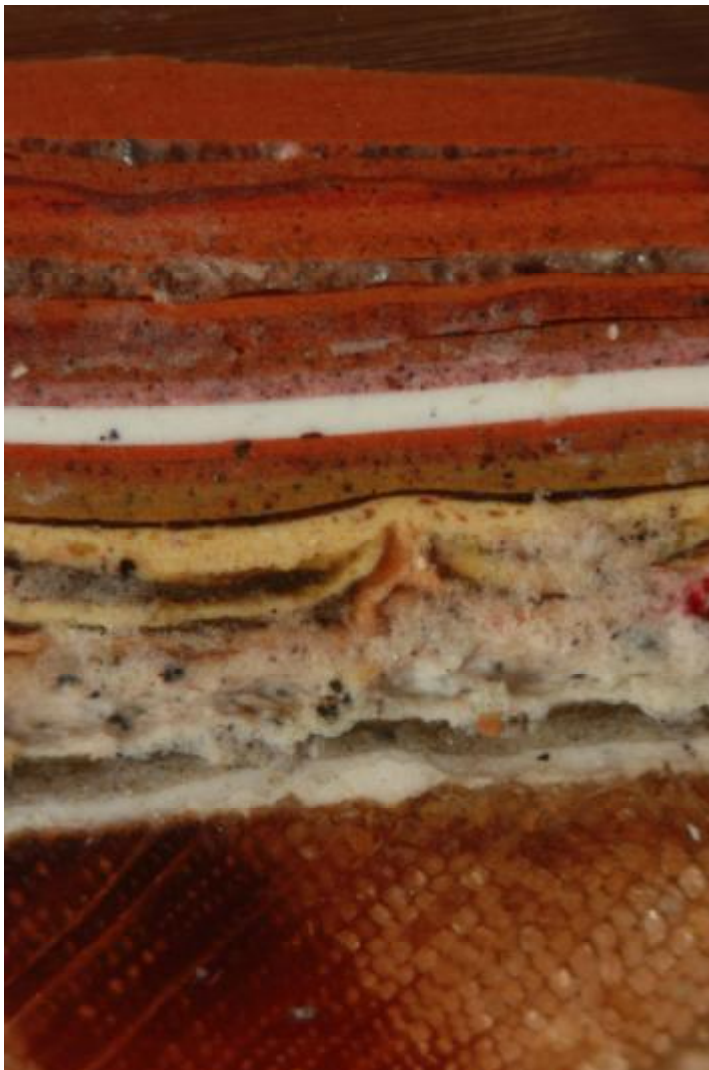
Fot. 130 Przekrój próbki 21. Oznaczono 22 warstwy na drewnie. Oryginalne są wszystkie warstwy do 8 włącznie. Warstwy w kolorze białym i białoszare to warstwy podkładowe, ostatnie z nich stanowią dekoracyjne wymalowanie mazerunkowe.

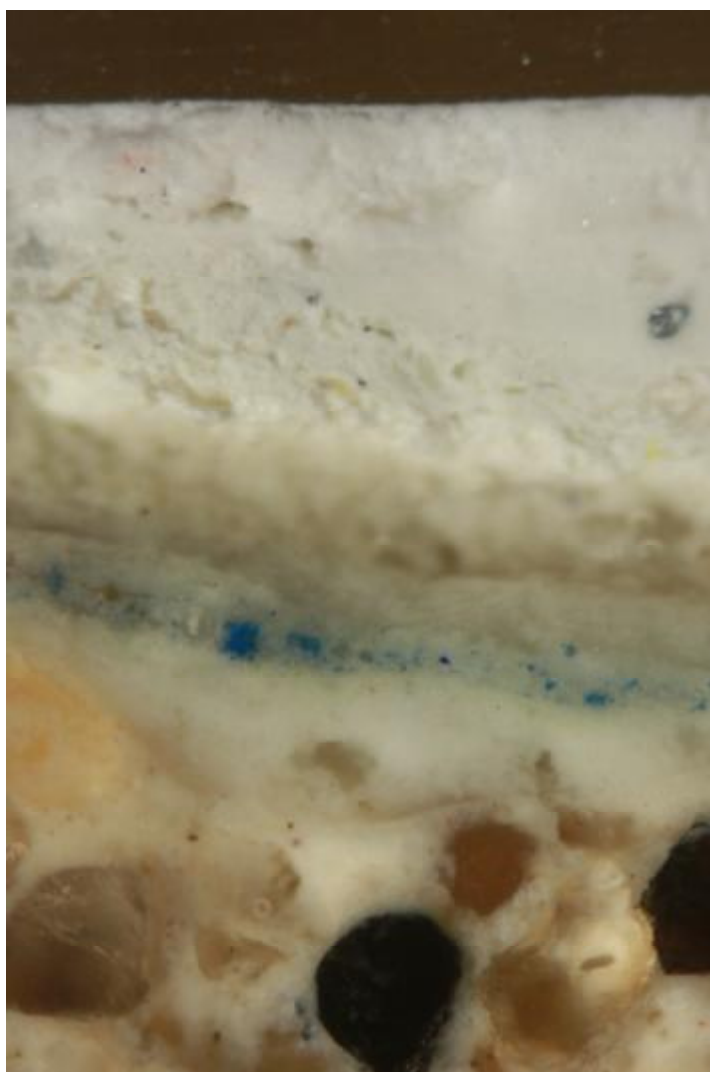
Fot 132 Przekrój próbki 22. Na tynku oznaczono 5 warstw. Oryginalne są dwie pierwsze warstwy. Próbka dowodzi, że sklepienie było wymalowane laserunkowo na bardzo blady błękitny kolor.

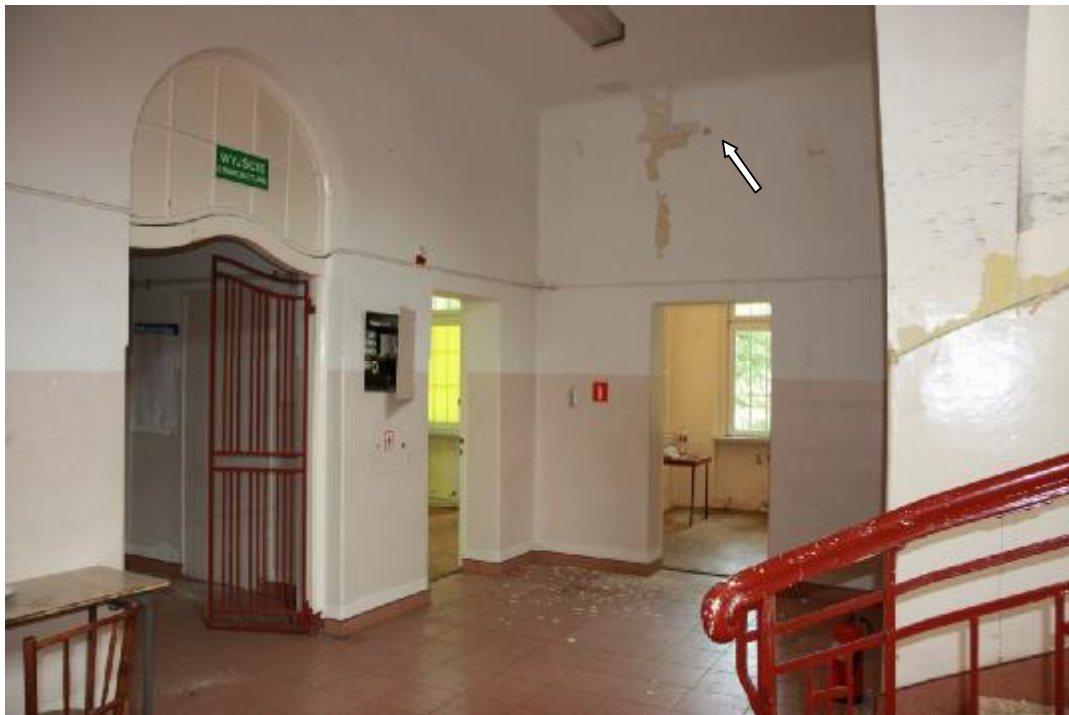
Fot. 136 Główny hall przy wejściu. W głębi, na ścianie widoczna odkrywka.

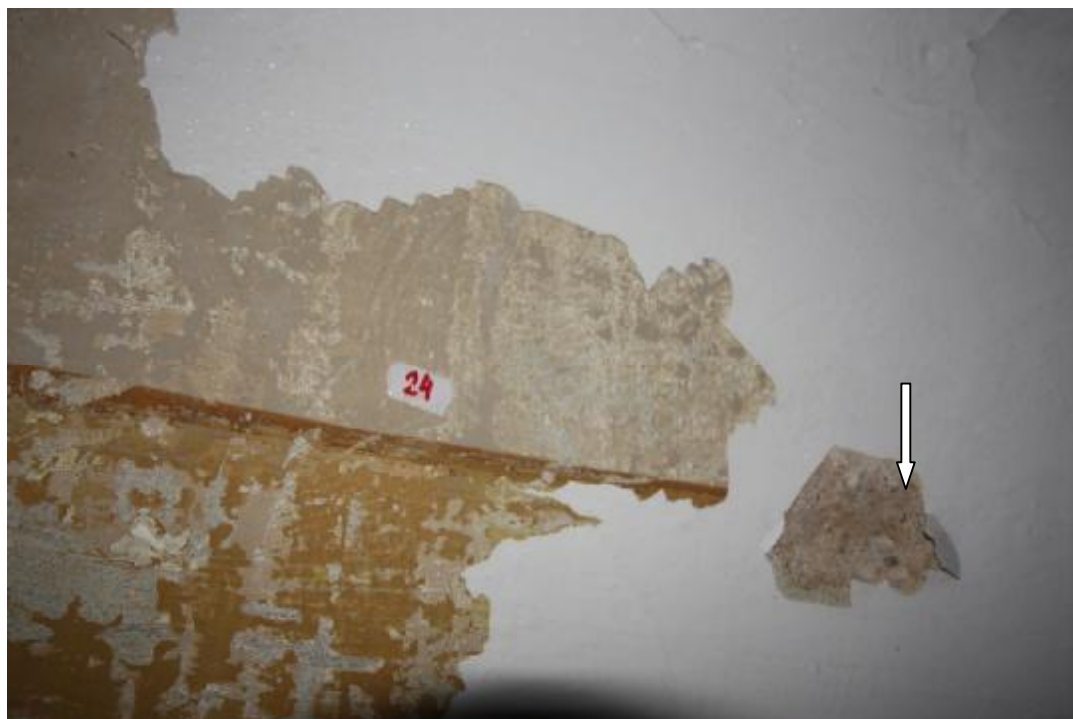
Fot. 137 Odkrywka na ścianie głównego hallu, tuż pod sufitem. Zauważyć można, że podział barwny ściany był urozmaicony poprzez wymalowanie poziomej, ciemnoczerwonej linii bardzo wysoko, około 50 cm pod sufitem. Ścianę poniżej linii wymalowano w kolorze oliwkowo-pomarańczowym, a powyżej biało-szarym..

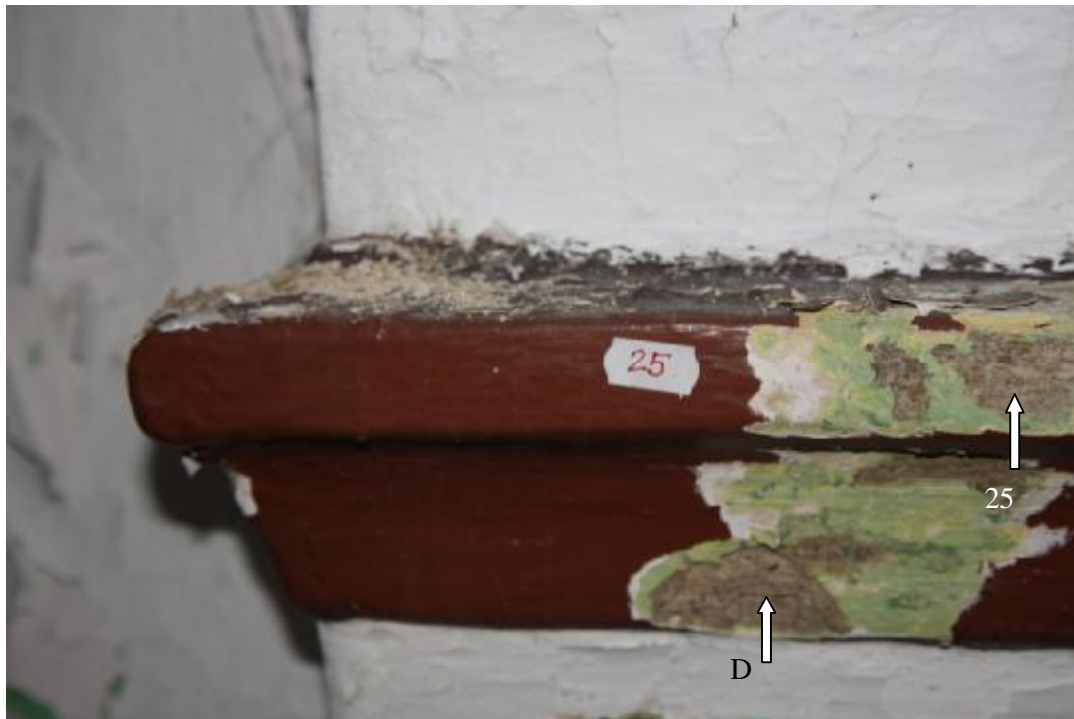
Fot. 139 Profil pilastra, na którym wsparty jest ganek głównego wejścia. Zaznaczono miejsce pobrania próbki 25 oraz D.
