Dokumentacja badań stratygrafii warstw malarskich i program prac konserwatorskich dla budynku dawnego szpitala w Działdowie.

Autor - mgr Piotr Supryn
DYPLOMOWANY KONSERWATOR ZABYTKÓW
ul. Dubiskiego 19, 10-752 Olsztyn
kom. 609 609 859

Dokumentacja chroniona prawem autorskim.
Olsztyn, maj 2010 r.

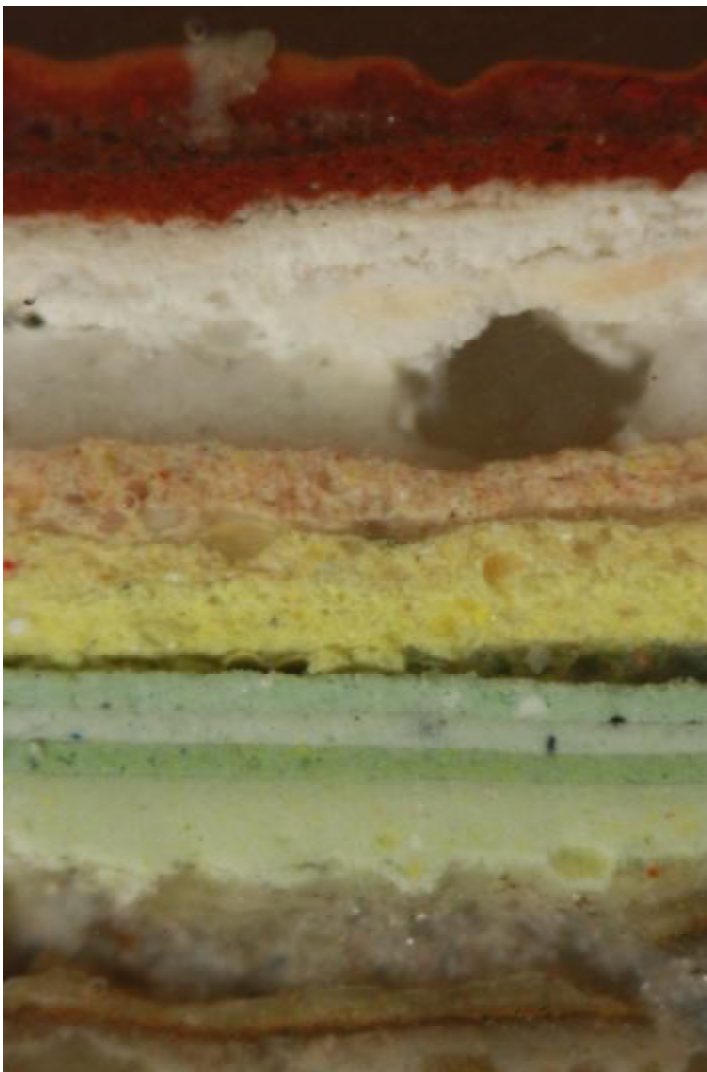
Fot. 140. Przekrój próbki 25. Oznaczono 13 warstw barwnych na tynku. Oryginalny kolor wymalowania profilu był ceglasty.(1)

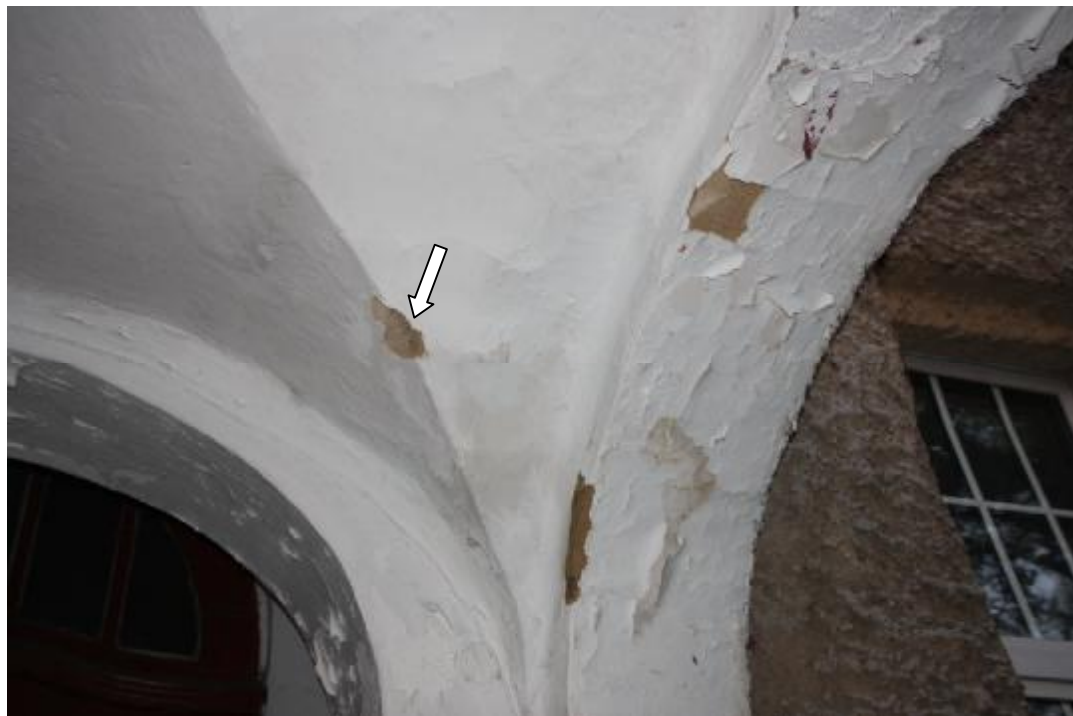
Fot 141 Sklepienie ganku przed głównym wejściem. Zaznaczono miejsce pobrania próbki 26.
