Dokumentacja badań stratygrafii warstw malarskich i program prac konserwatorskich dla budynku dawnego szpitala w Działdowie.

Autor - mgr Piotr Supryn
DYPLOMOWANY KONSERWATOR ZABYTKÓW
ul. Dubiskiego 19, 10-752 Olsztyn
kom. 609 609 859

Dokumentacja chroniona prawem autorskim.
Olsztyn, maj 2010 r.

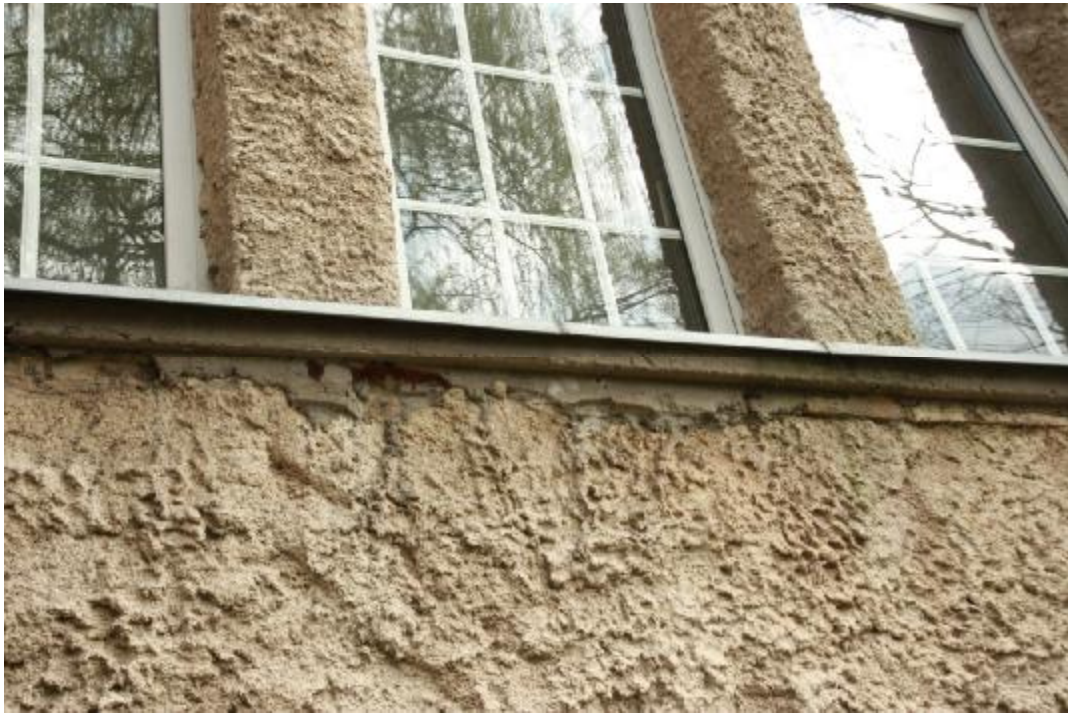
Tynk na elewacjach jest jednolity, wykonany w technice nakrapianej. Jest to tynk cementowo-wapienny, nie malowany. Zachowany jest w dość dobrym stanie. Można doszukać się jedynie niewielkich pęknięć i odspojień. Narzucony był w jednym czasie i nie posiada większych, późniejszych uzupełnień. Jednak jakość obrzutu nie jest najwyższa. Wykonano go zbyt grubo i nierówno, pośpiesznie. Tynk narzucano w chwili, kiedy wisiały rury spustowe. Świadczą o tym zachlapania zaprawą na rurach (fot. 28). W późniejszym czasie wykonano gzymsy podokienne. Ich wygląd pozwala jednak sądzić, że są to elementy wykonane niedbale, niedokończone (fot. 30). W wielu miejscach, szczególnie pod rynnami,

Fot. 30 Niestarannie wykonany, przypadkową zaprawą, gzyms podokienny na elewacji frontowej.

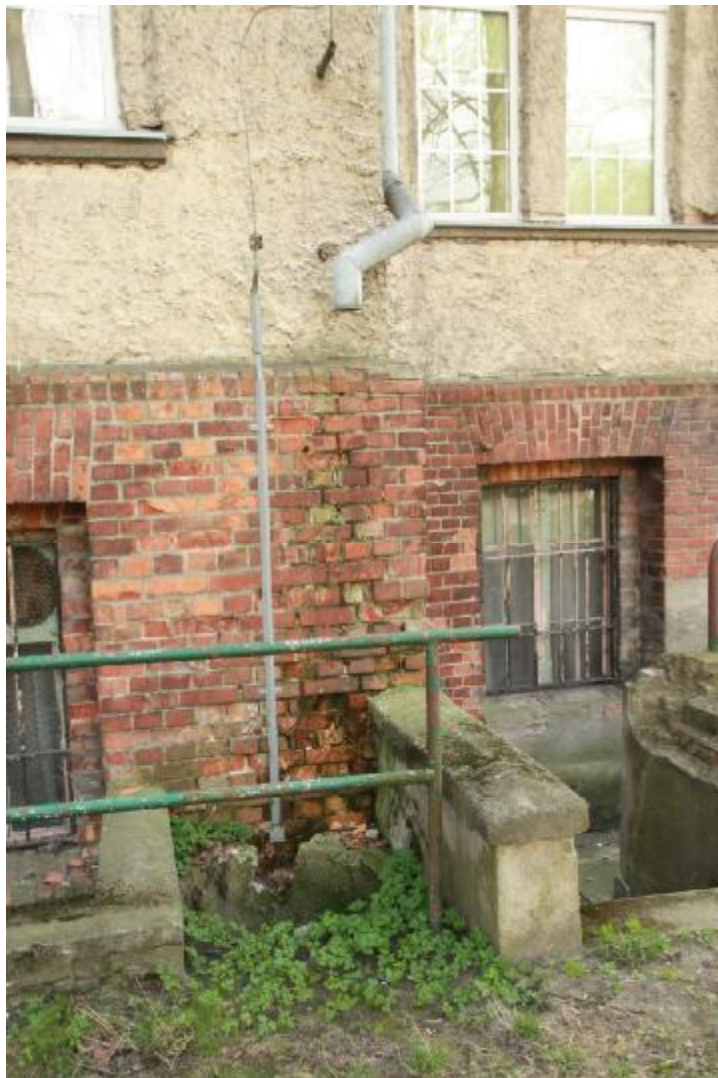
Fot. 36, 37 Północny narożnik budynku. Widoczne zacieki na murze i zniszczenia cegieł spowodowane lejącą się wodą opadową z urwanej rury spustowej. Obok duże ubytki w murku. W tym kształcie jest on konstrukcją wtórną.

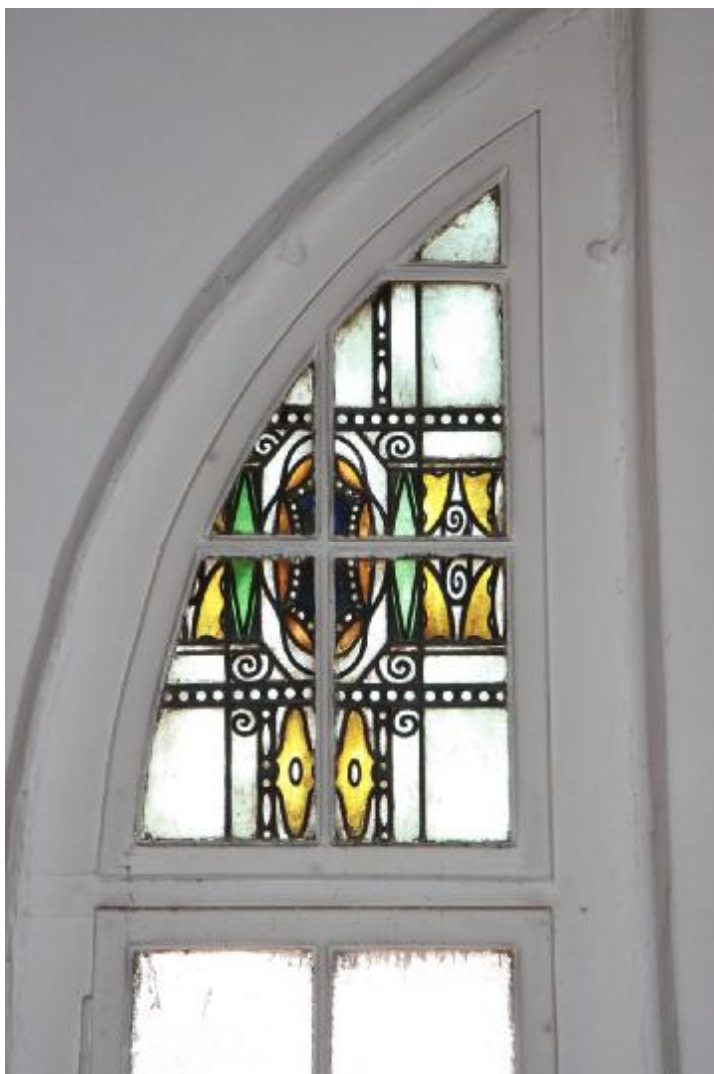
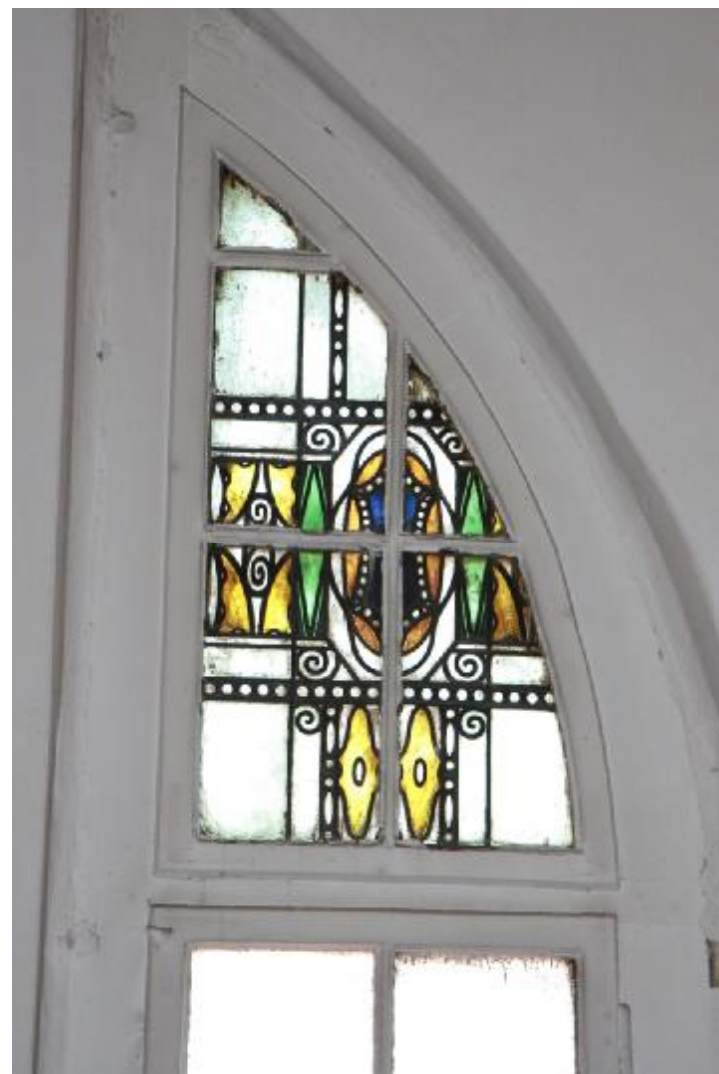
Fot. 42, 43 Boczne skrzydła okna z witrażem na II piętrze.

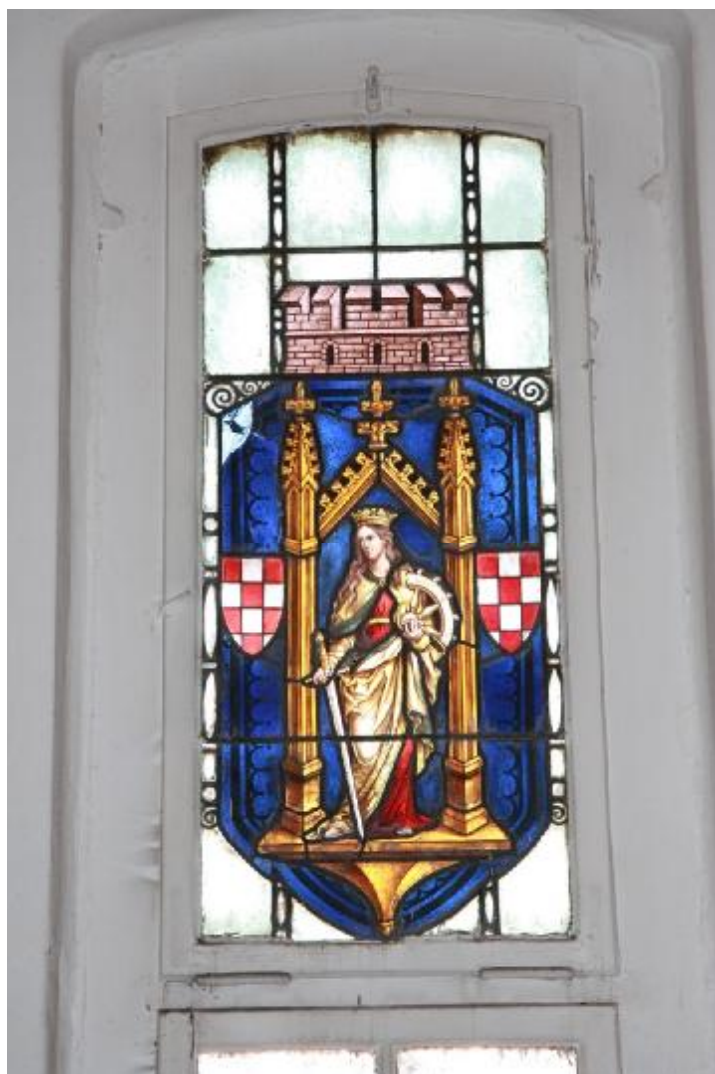
Fot. 44 Herb Działdowa –
św. Katarzyna w gotyckim
portalu w oknie na I piętrze.

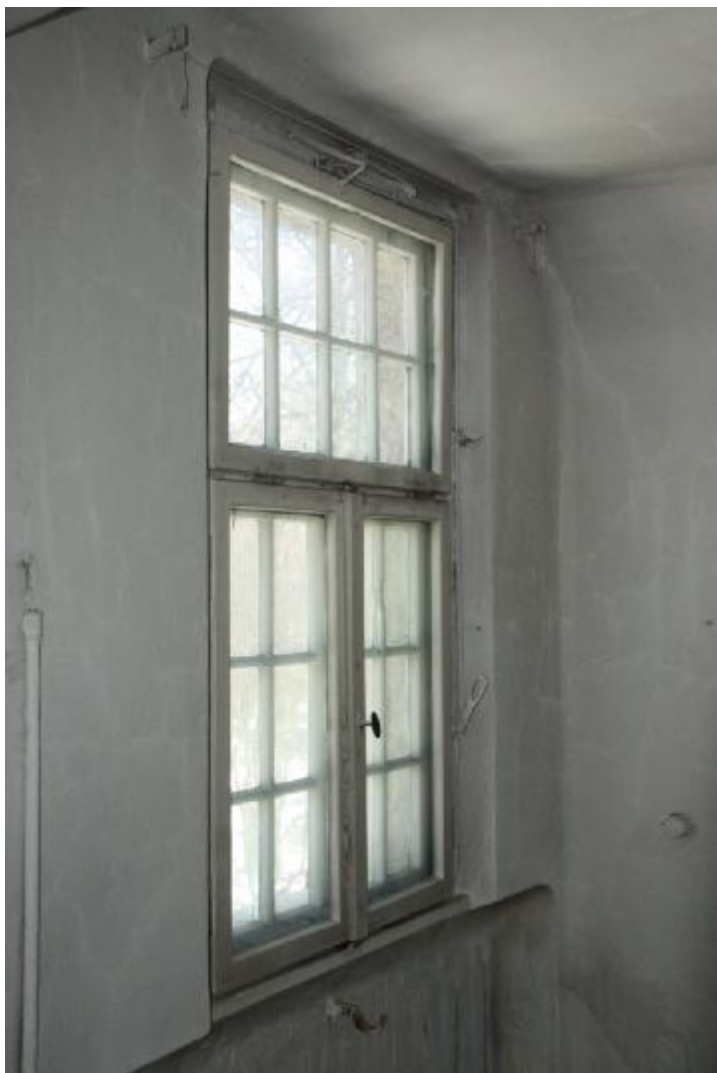
Fot.46 Oryginalne okno z mechanizmem uchylającym górne skrzydło, na parterze, w Sali od strony Pn-Wsch.

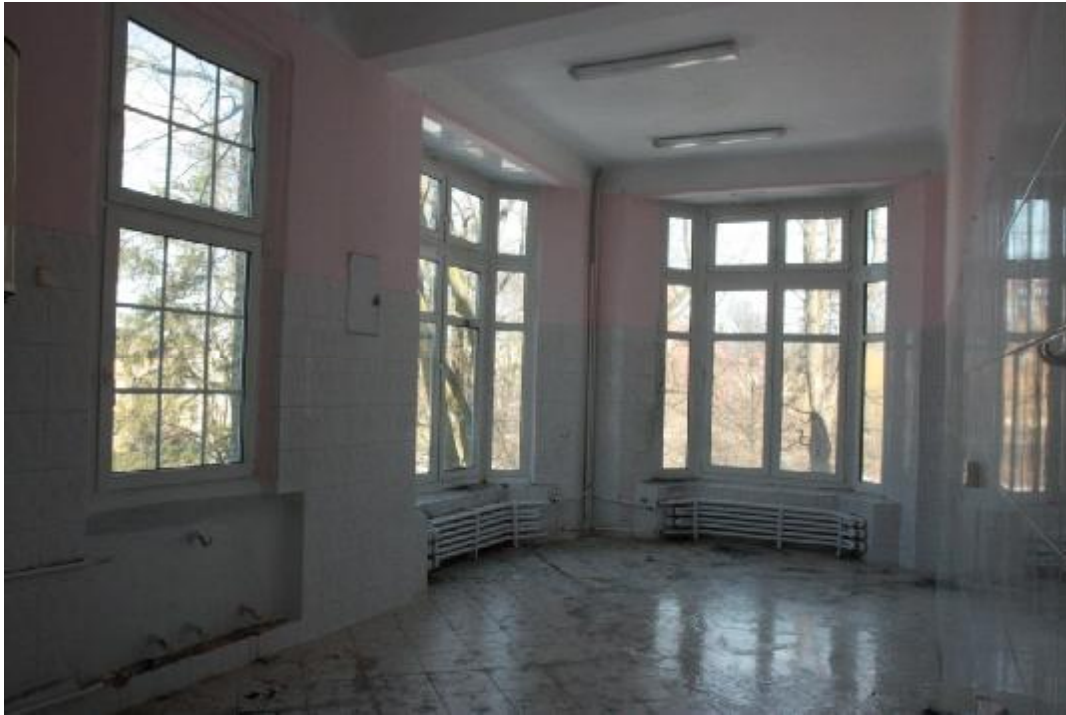
Fot. 48 Całkowicie zmodernizowana sala na I piętrze (sala z wykuszem), od strony frontowej (Pn-Zach.) i Pn-Wsch. Wszystkie okna wymieniono na okna z PCV, na podłodze i ścianach współczesne płytki ceramiczne.

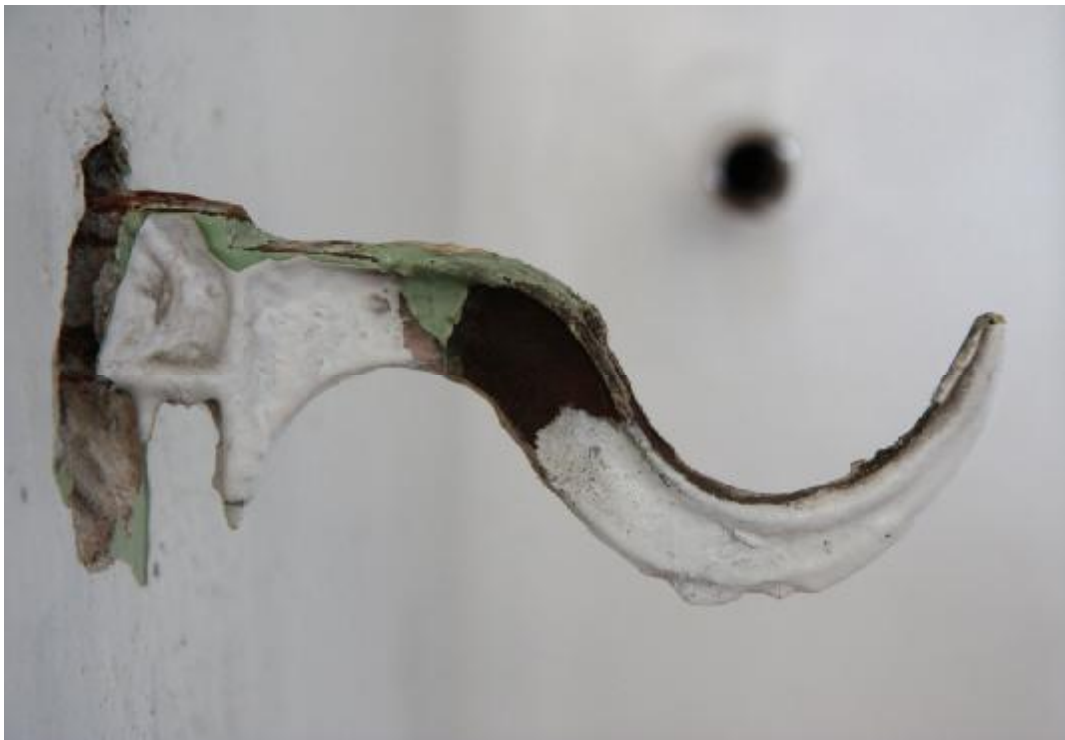
Fot. 49 Jeden z oryginalnych haków podtrzymujących zdemontowane już i usunięte kaloryfery.

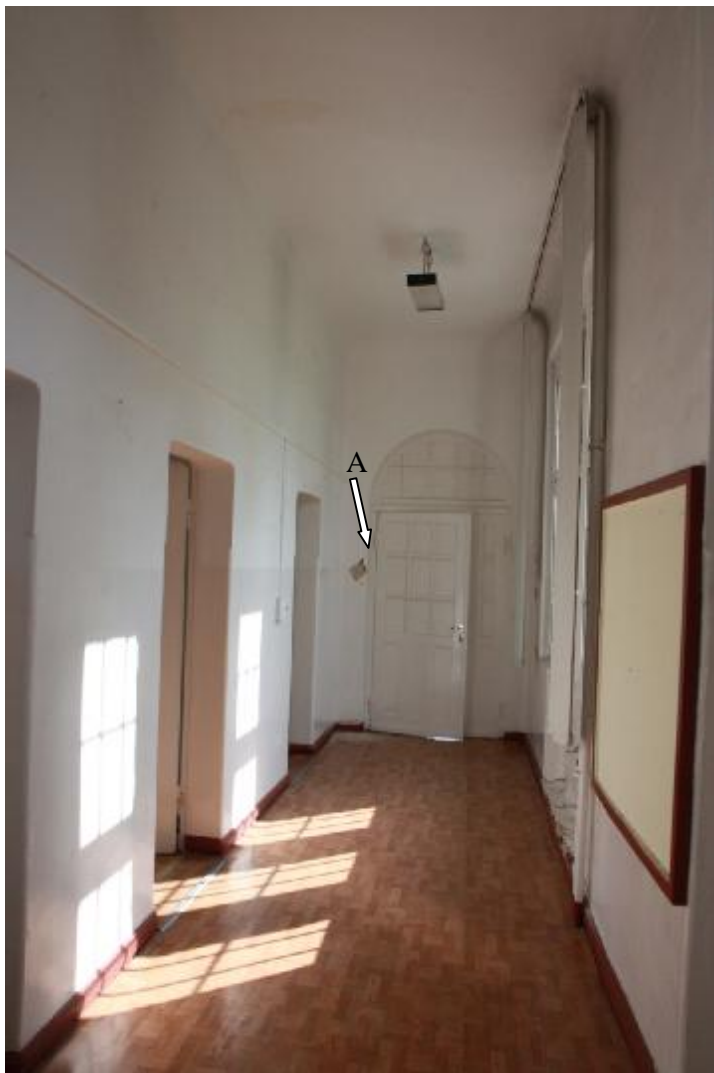
Fot. 52 Fragment parterowego korytarza w głównym skrzydle.
Zaznaczono miejsce pobrania próbki do badań tynku.

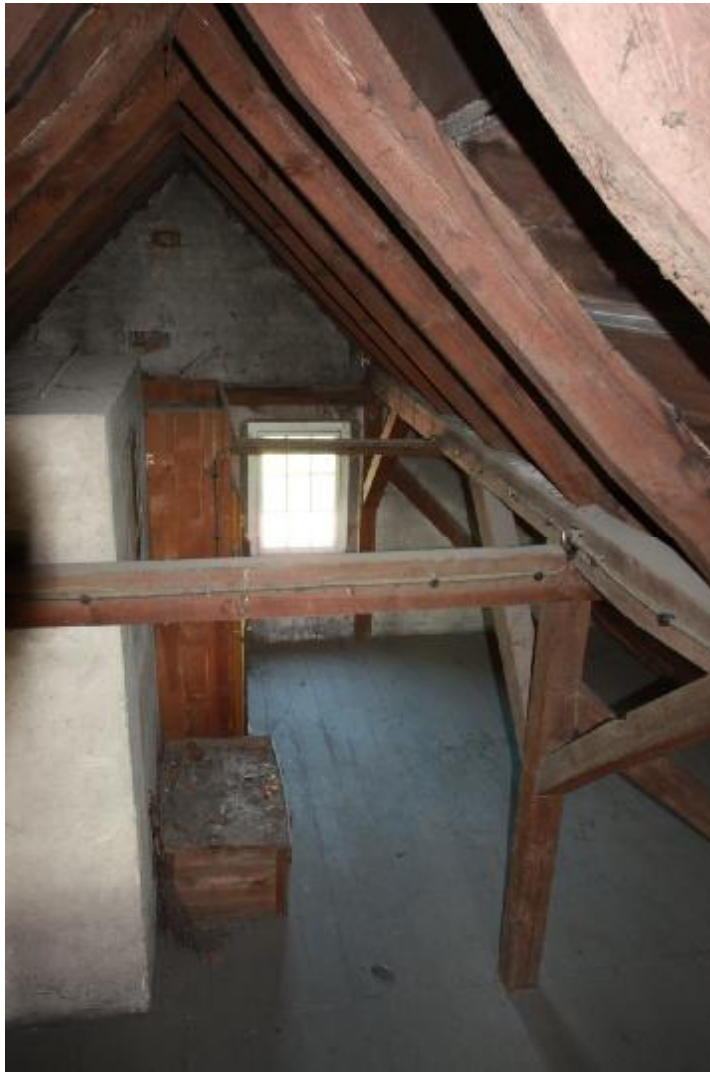
Fot. 72 Więżba dachowa zachowana jest w bardzo dobrym stanie.

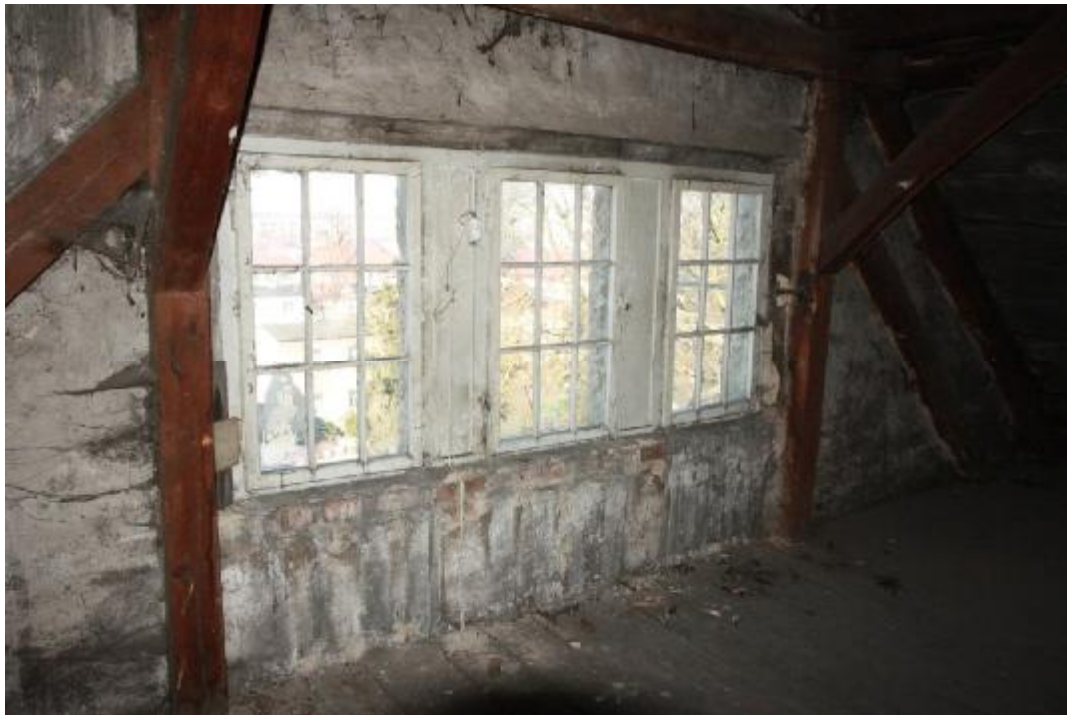
Fot. 73 Trzy oryginalne okna na strychu, na elewacji frontowej, są mocno zniszczone i nieszczelne.

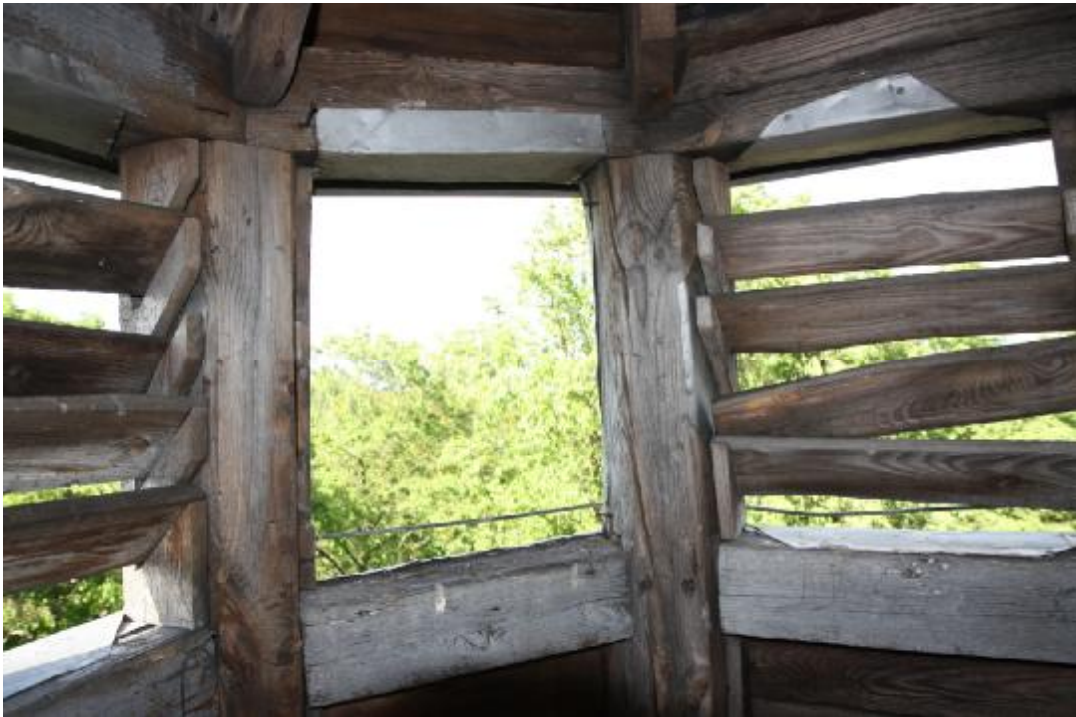
Fot. 76 Fragment drewnianej wieżyczki.

- Wymiana i naprawa blaszanego pokrycia wieżyczki.
 - Zabezpieczenie antykorozyjne i antypożarowe drewna. Malowanie drewna farbą Aidol Deckfarbe firmy Remmers w kolorze ciemno brązowym.

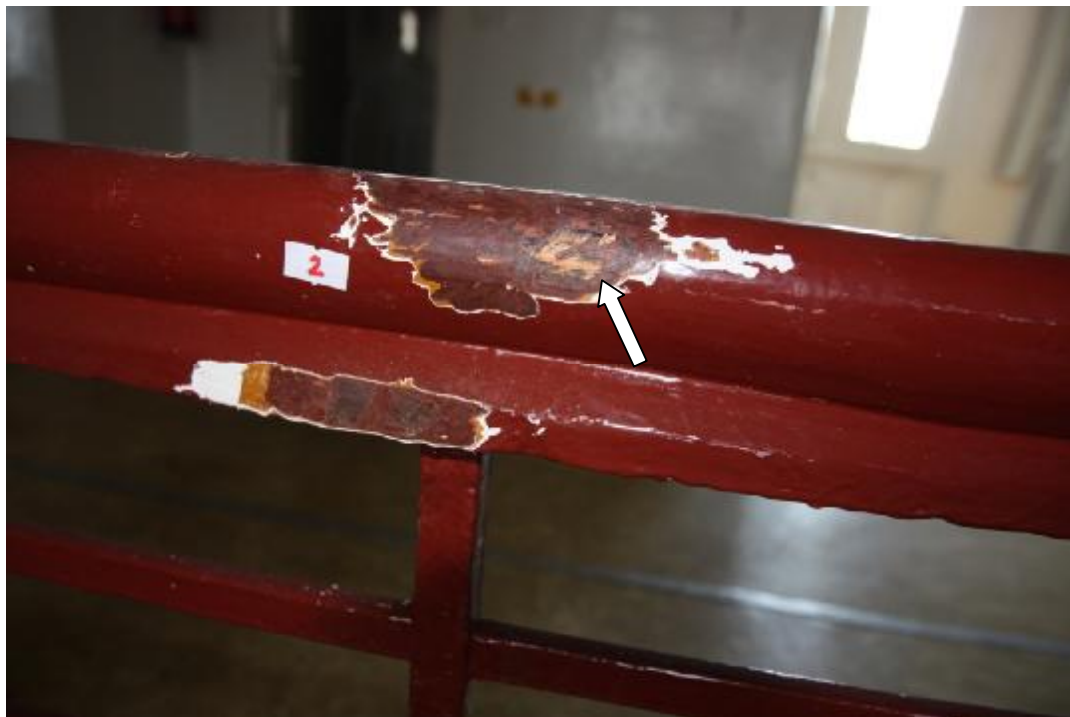
Fot. 80 Fragment poręczy na II piętrze głównej klatki schodowej. Wykonano odkrywkę i pobrano próbkę 2.

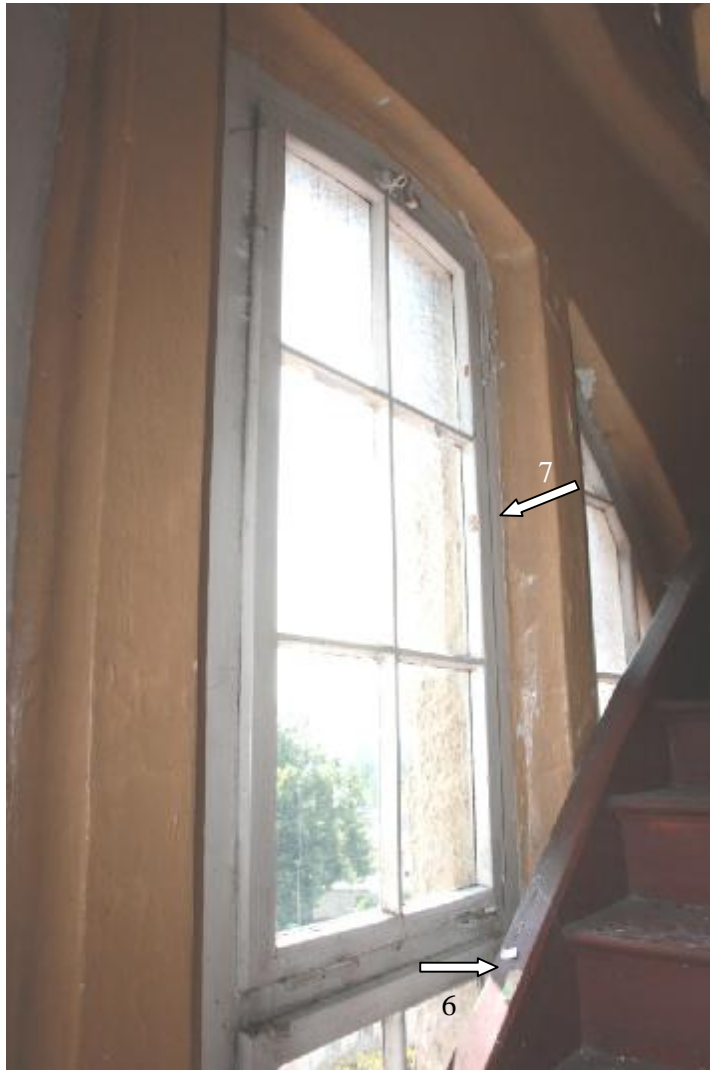
Fot. 84 Jedno ze skrzydeł (uchylne) oryginalnego, półkolistie zwieńczonego okna, przy schodach prowadzących na strych. Zaznaczono miejsce pobrania próbek 6 i 7.

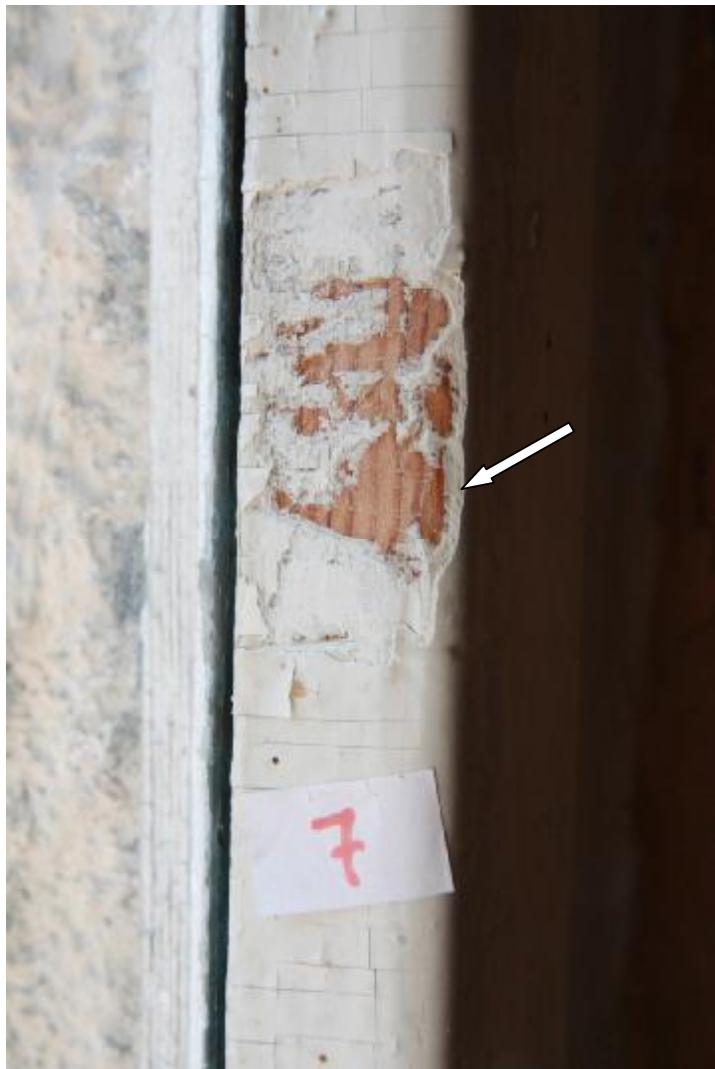
Fot.92 Fragment skrzydła okna przy schodach prowadzących na strych. Odkrywka i miejsce pobrania próbki 7. Najwcześniejsza warstwa jest w odcieniu szarym.

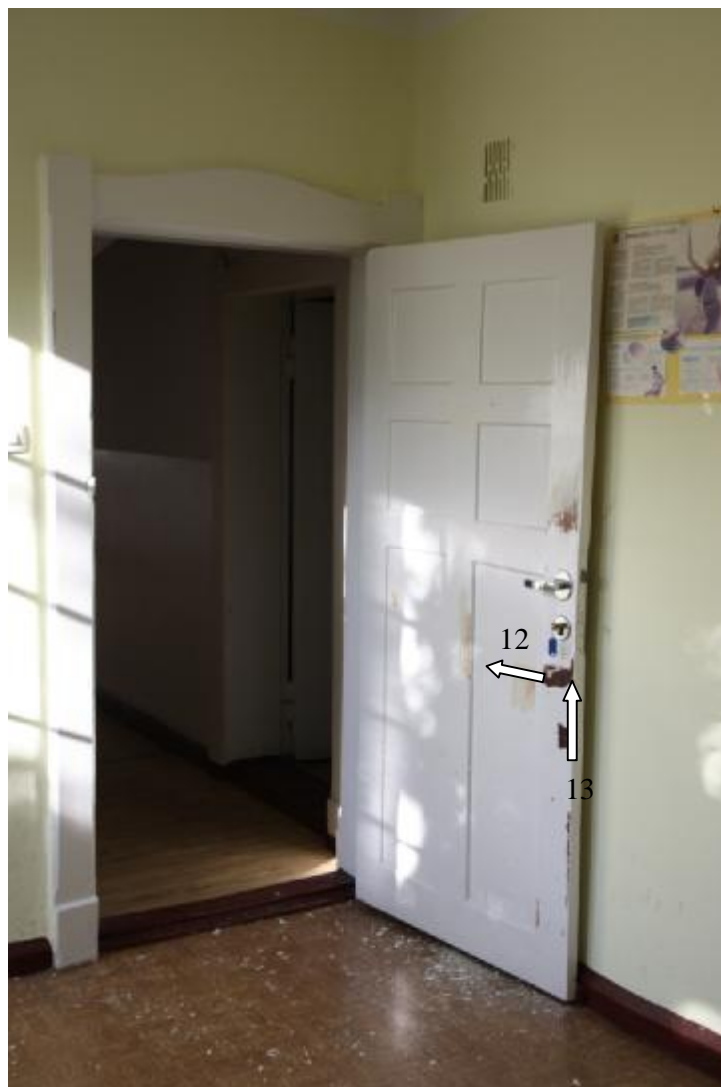
Fot. 102 Drzwi do sali w końcu korytarza, w głównym skrzydle, na II piętrze. Zaznaczono miejsca pobrania próbek 12 i 13. Próbkę 14 pobrano z drewnianego obramienia tych drzwi, z przeciwnej strony.

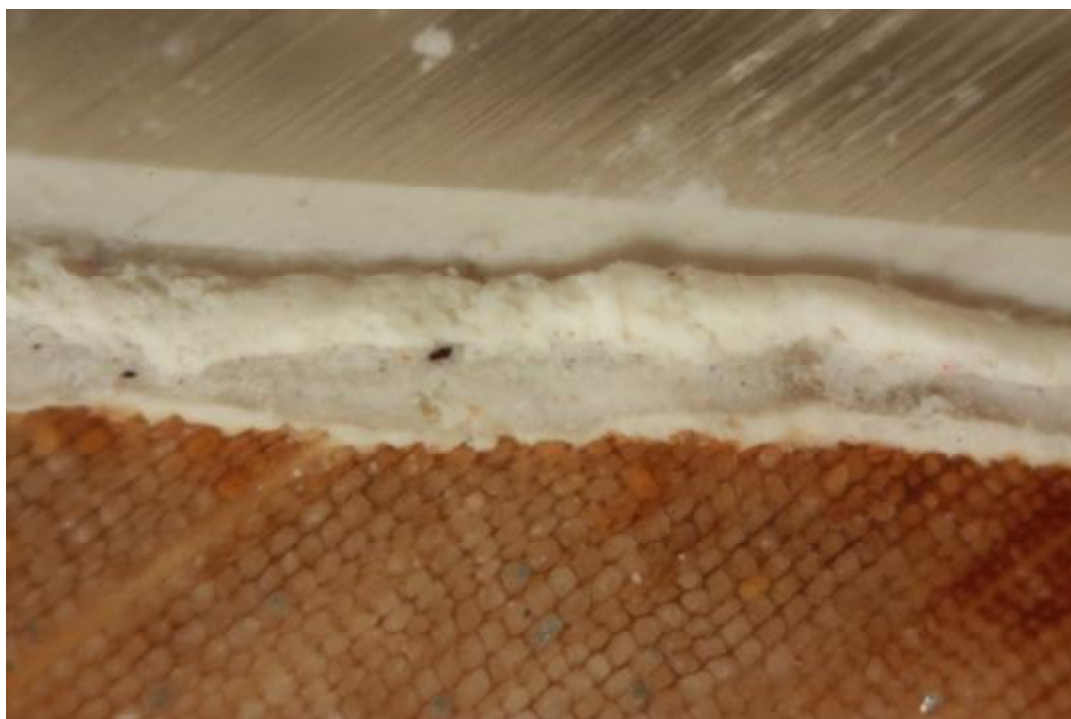
Fot.112 Przekrój próbki 15. Na próbce oznaczono 5 warstw, lecz na odkrywce zaobserwowano co najmniej 6. Oryginalne są dwie pierwsze warstwy – biała (1) podkładowa i szarozielona (2) wykończeniowa

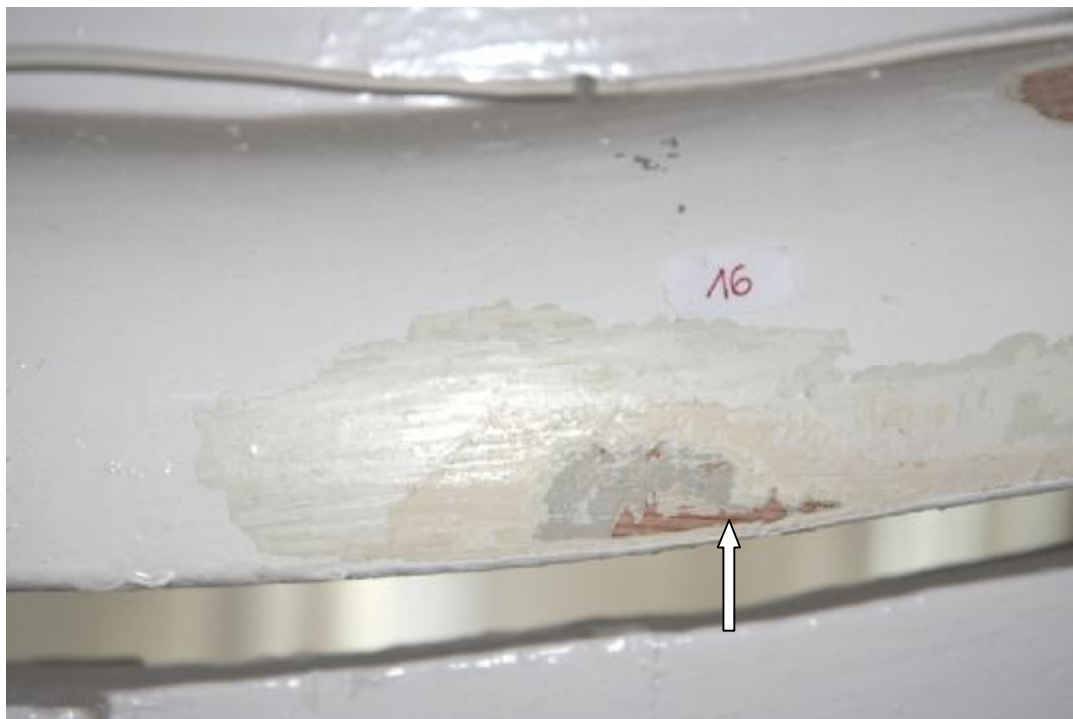
Fot. 113 Fragment belki nadświetla drzwi wahadłowych na I piętrze. Wykonano odkrywkę i zaznaczono miejsce pobrania próbki 16.

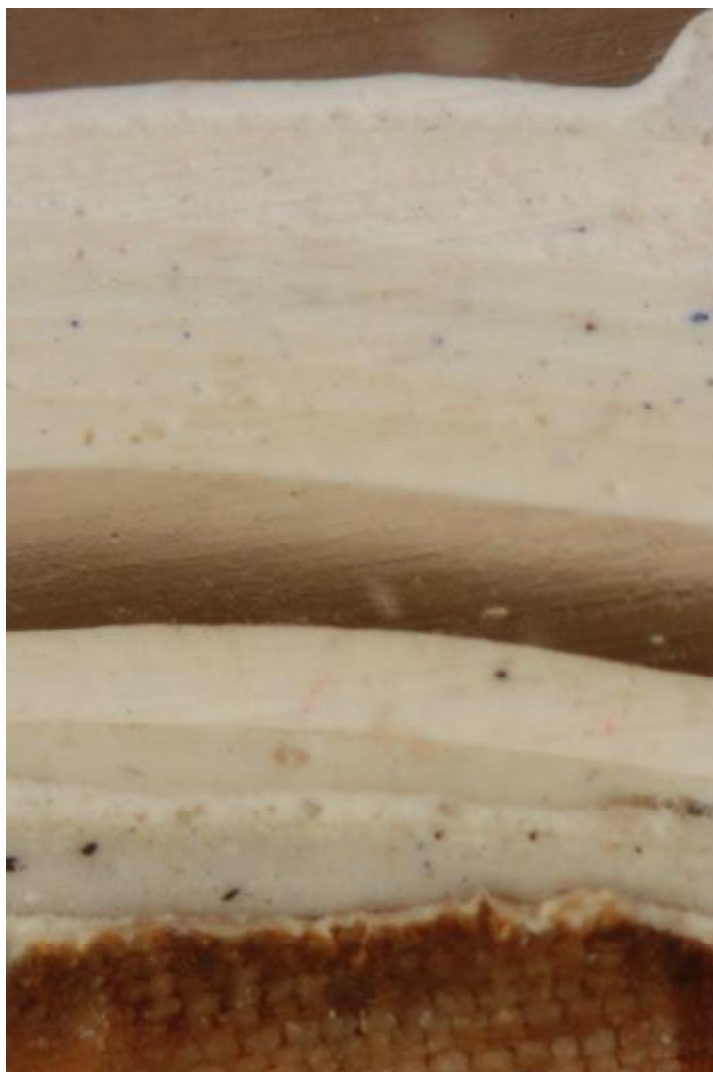
Fot. 114 Przekrój próbki 16. Oznaczono 13 kolejnych warstw farb. Dwie pierwsze warstwy są oryginalne. Warstwa 1- biała, Warstwa 2- szaro-zielona

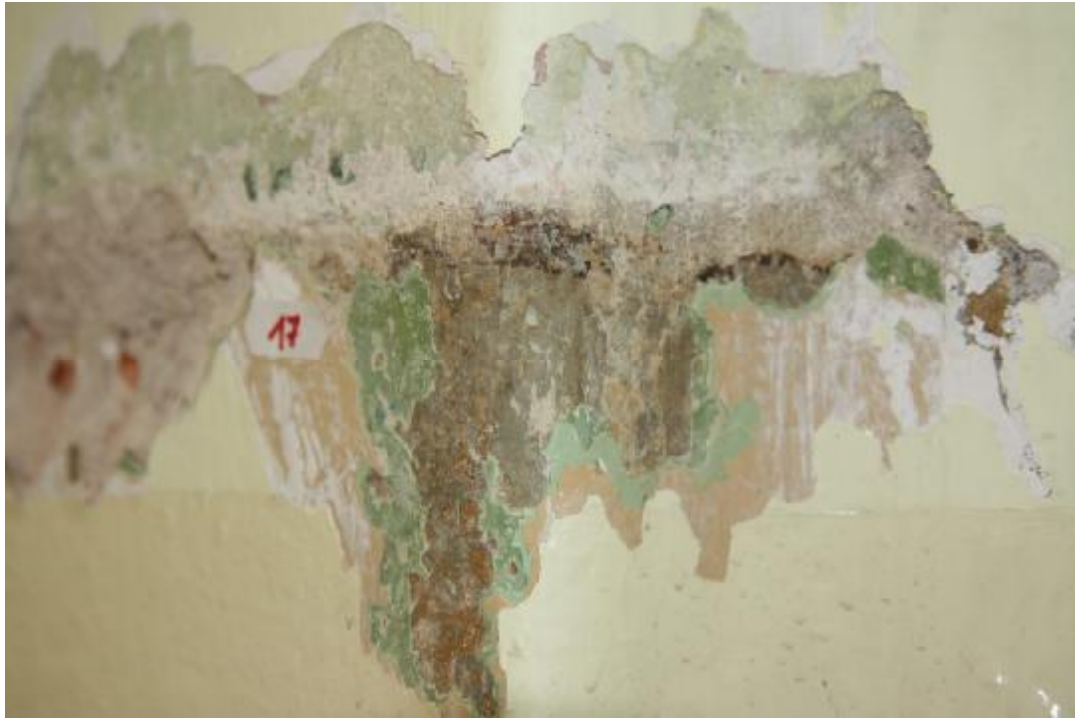
Fot. 117 Odkrywka i miejsce pobrania próbki 17. Widoczna czerwona linia ograniczająca lamperię.

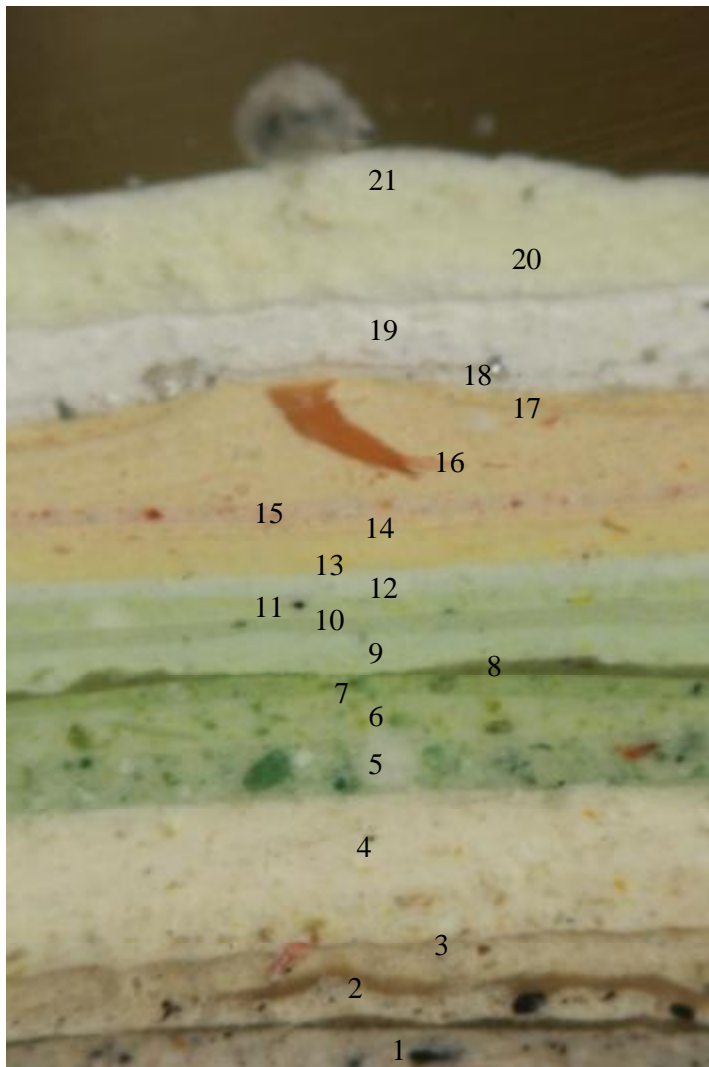
118 Przekrój próbki 17. Oznaczono 21 warstw barwnych. Dwie pierwsze warstwy, szaro-niebieskie, są podkładowe, wyrównujące. Trzecia warstwa, jasnobieżowa była pierwotnym wymalowaniem końcowym lamperii.

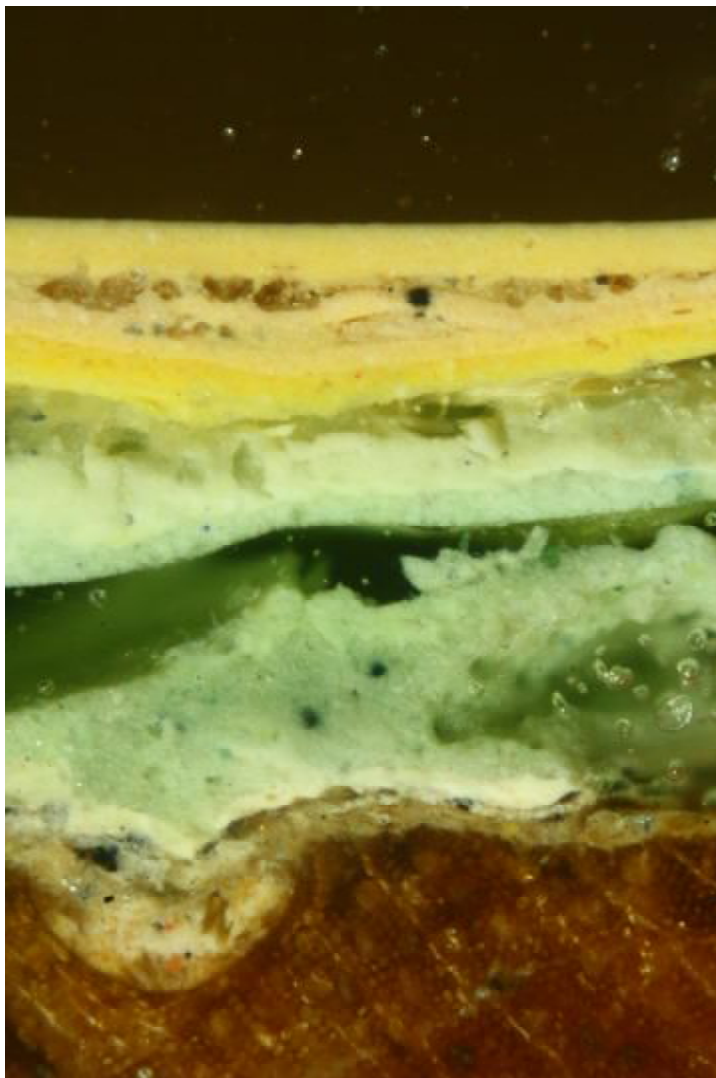
Fot. 145 Oznaczono na drewnie 12 warstw. Pierwsza warstwa to pokost, który przeniknął do warstwy przypowierzchniowej. Druga warstwa, w kolorze jasnobieżowym jest oryginalnym wymalowaniem drewna.
