Dokumentacja badań oryginalnych elementów architektonicznych ratusza miejskiego w Działdowie.

Autor - mgr Piotr Supryn
DYPLOMOWANY KONSERWATOR
ZABYTKÓW
Dubiskiego 19,
10-752 Olsztyn
Dokumentacja chroniona prawem autorskim.
Olsztyn, luty 2009 r.

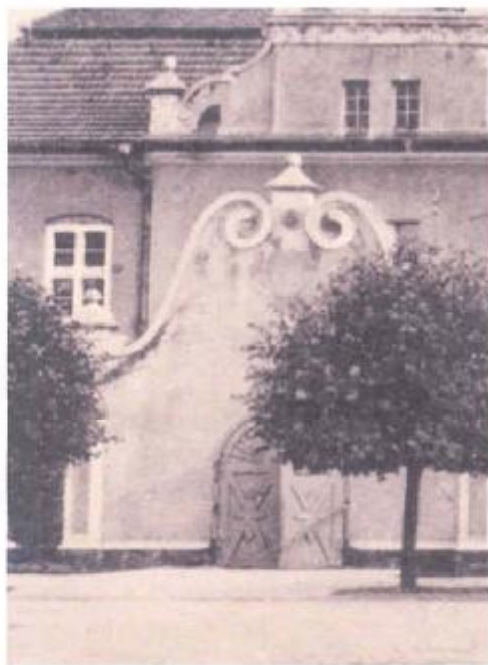
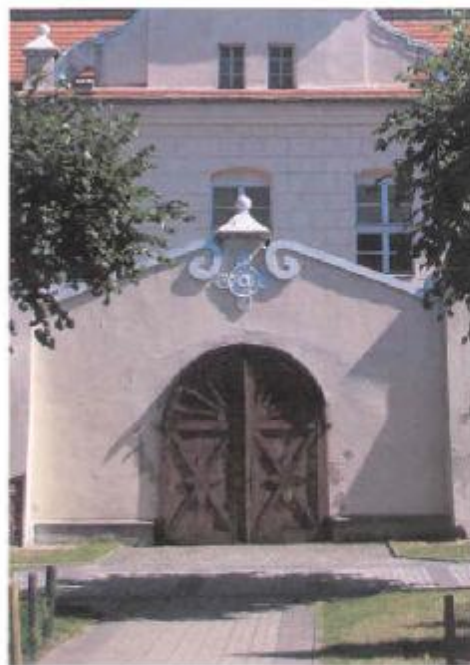
Fot. I i II Kształt i wysokość muru w obrębie bramy zmieniono w czasie jednego z remontów po II Wojnie Światowej.
Zdjęcie czarno – białe wykonano w czasie wojny. Rozeta pojawiła się najprawdopodobniej wraz z remontem w latach 1922-23.

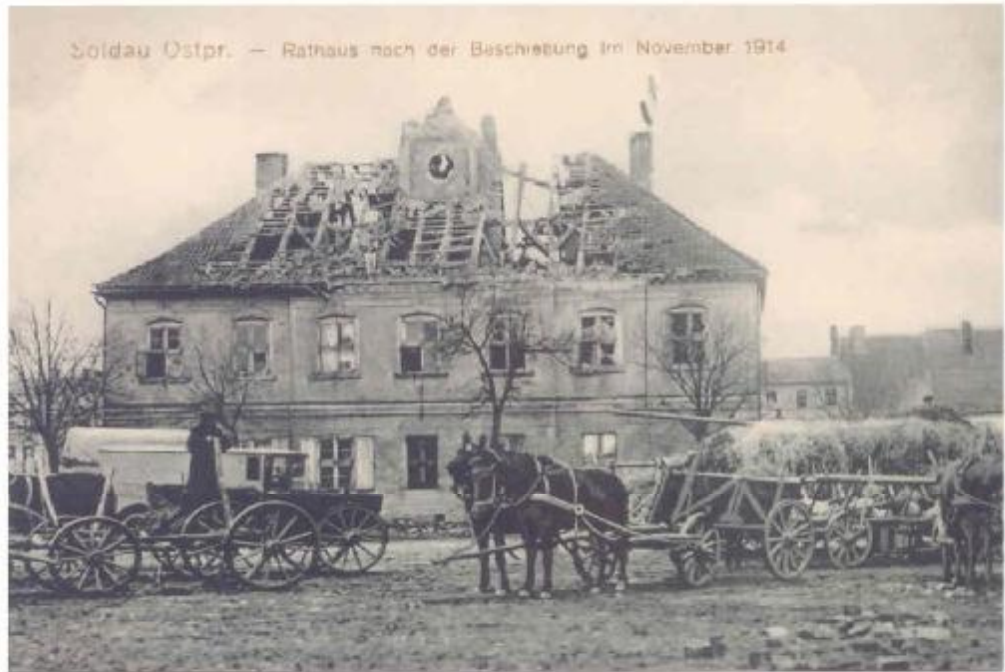
Fot. V Ratusz w listopadzie 1914 r. Po ataku Rosjan na Działdowo całkowitemu zniszczeniu uległa wieża i dach.

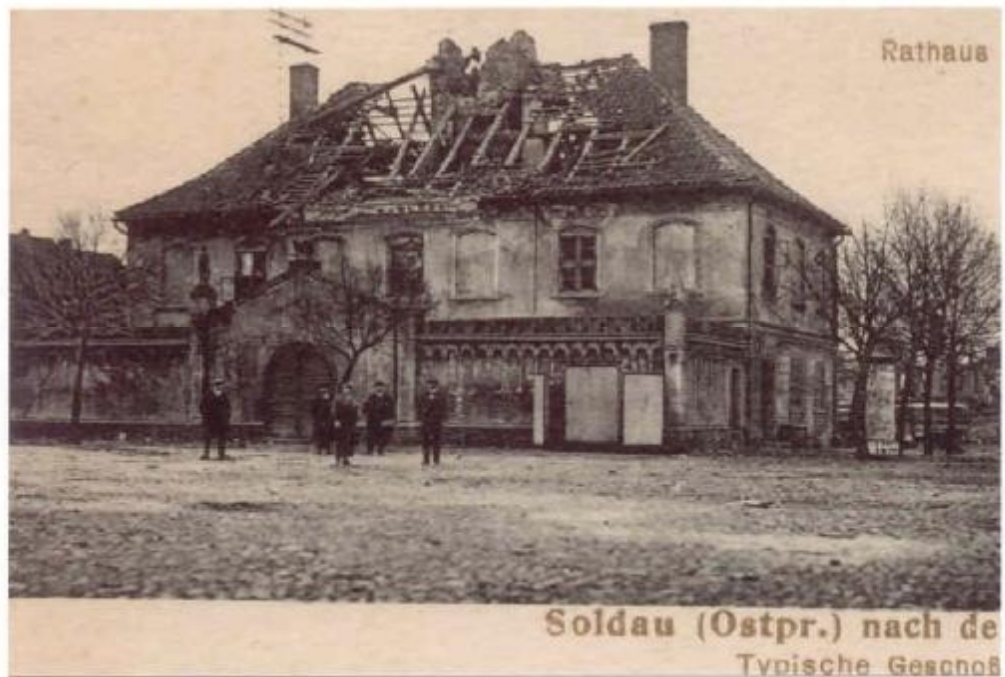
Fot. VI W 1914 roku wykuto w murze okalającym dziedziniec dwa nowe otwory drzwiowe – od strony Pd i Zach. Od strony Zach powstał szałet miejski, dlatego wejście przesłonięto parawanami. Widoczne też jest poziome deskowanie bramy głównej, co świadczy, że dzisiejsze drzwi pochodzą z lat dużo późniejszych (1922-23).

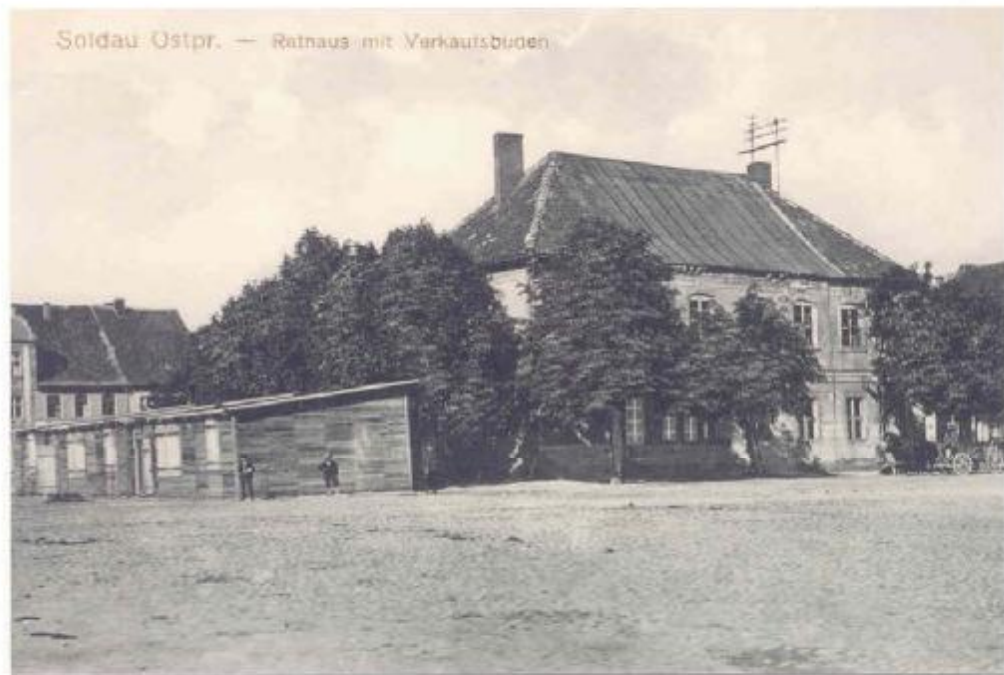
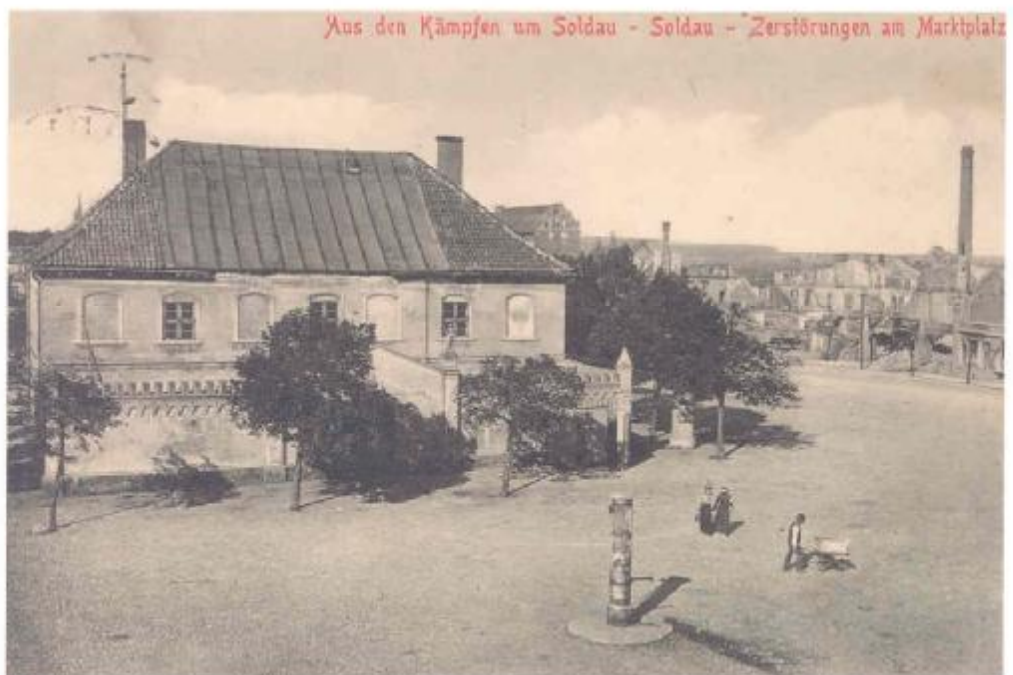
Fot. VII i VIII Naprawiony w 1915 r. dach. Na pierwszym piętrze elewacji Zach. co drugie okno występowała blenda. Widoczne zniszczenia fryzu i gzymsu poddachowego.

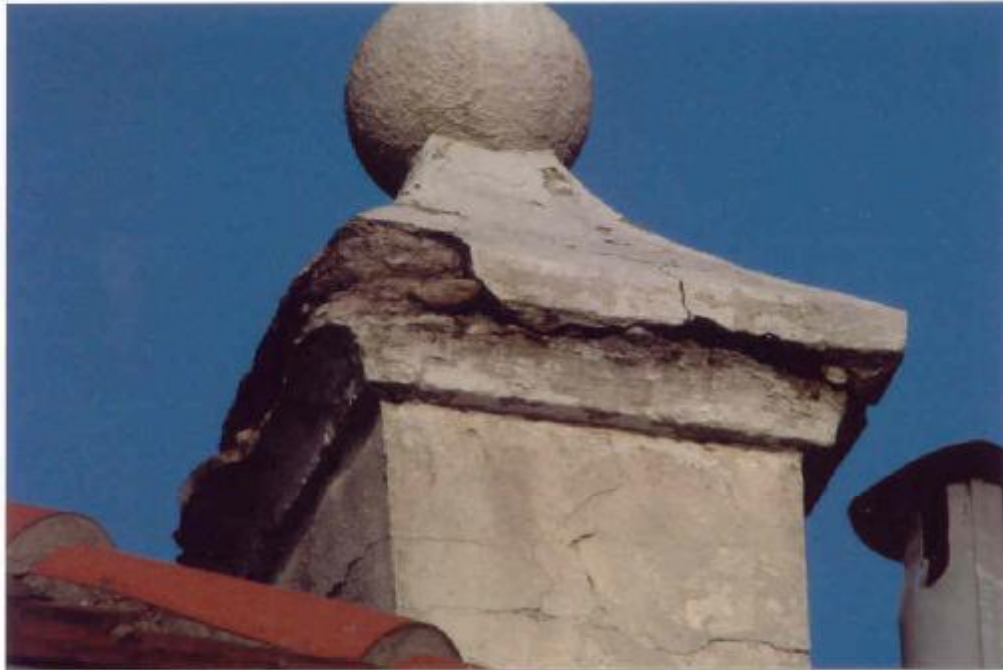
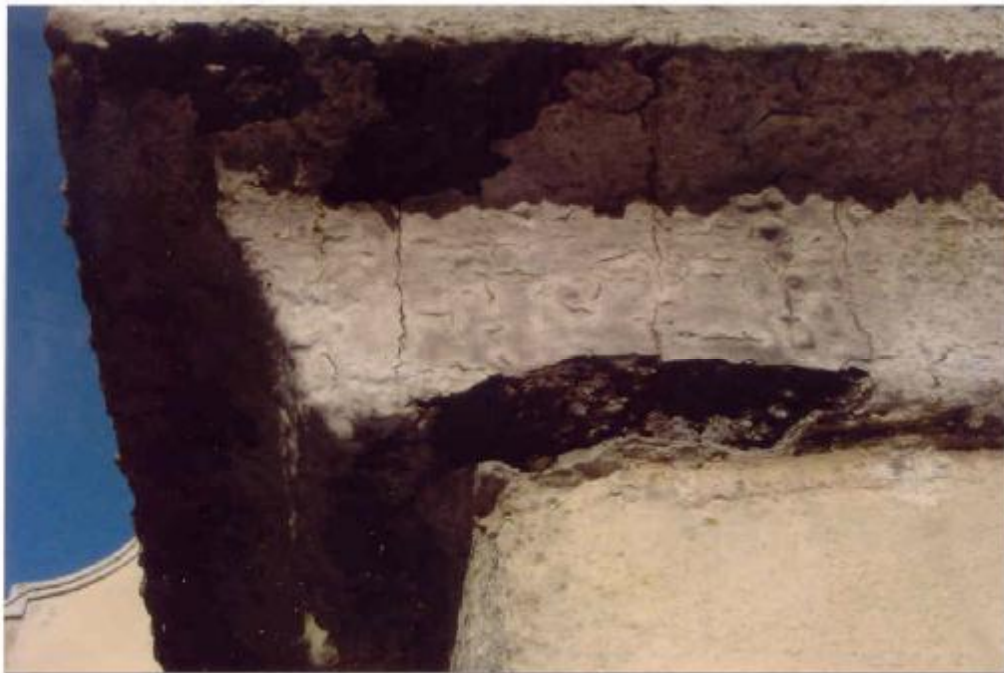
Fot. 21, 22 Sterczyny silnie pękają i osypują się.

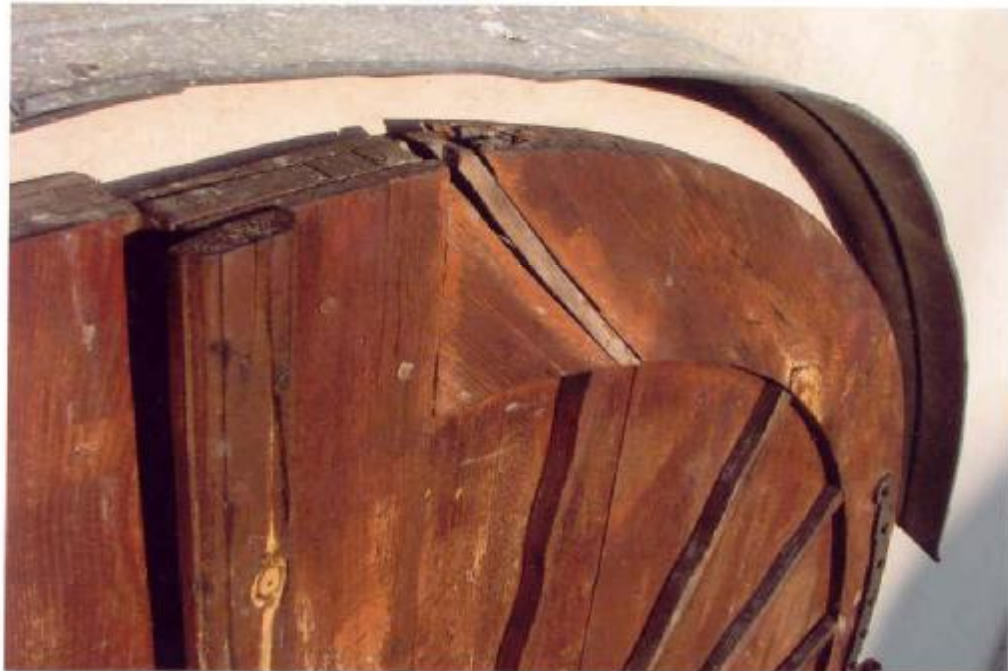
Fot. 30 Górny fragment bramy. Paczące się i rozchodzące drewno wymaga pilnej konserwacji.

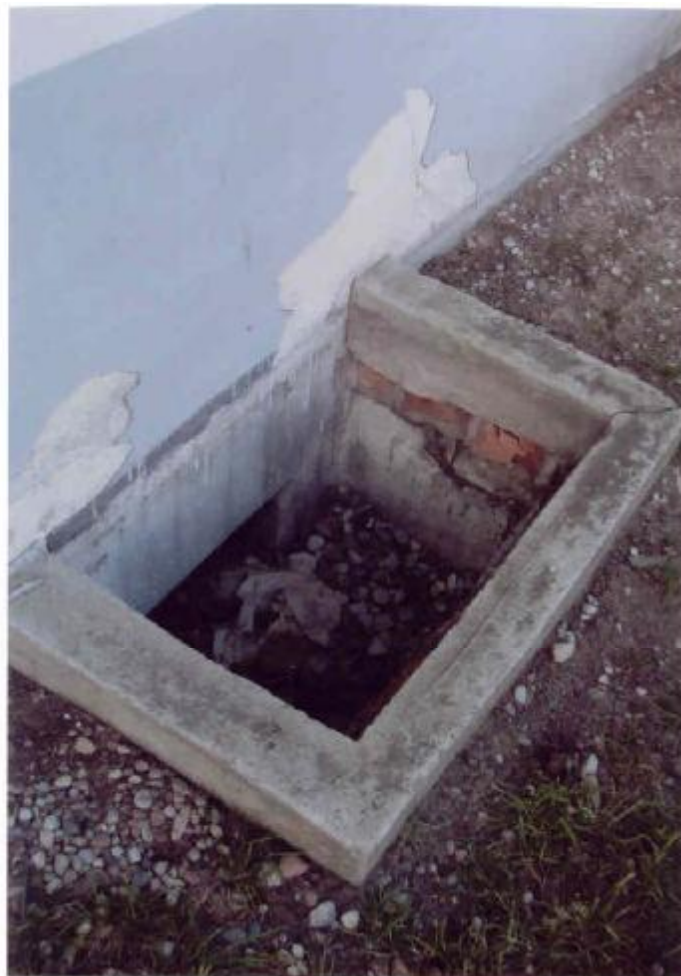
Fot. 33 i 34 Okna piwniczne pozostają otwarte.

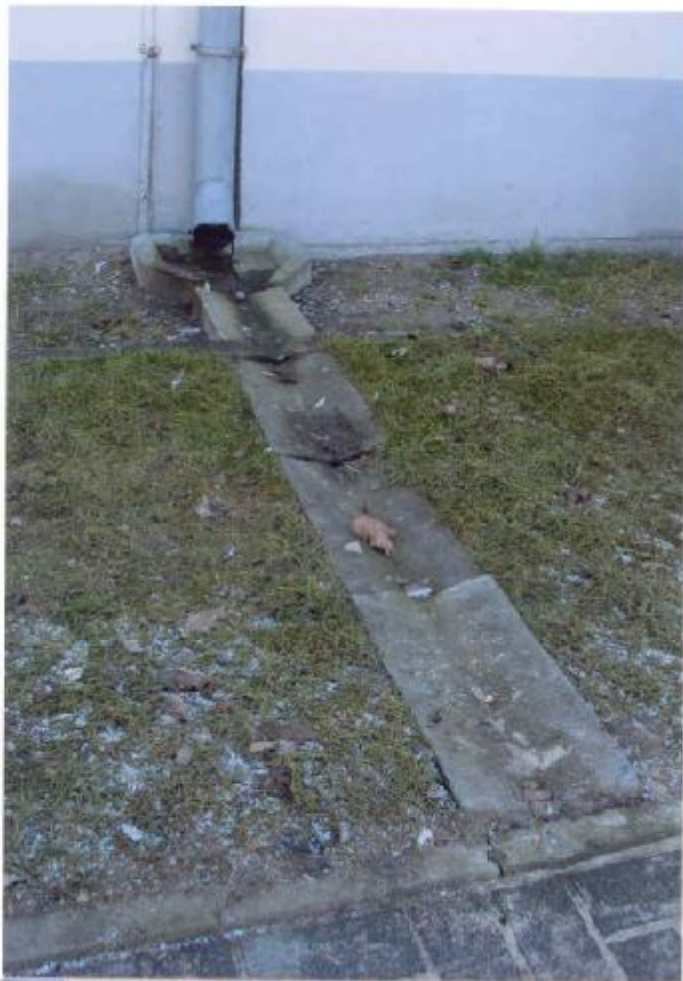
Zauważalnym problemem jest również zawilgocenie fundamentów wodą gruntową (fot. 37,38). Woda opadowa w niewłaściwy sposób jest odprowadzana z rur spustowych. Korytko z betonowych elementów nie odprowadza jej skutecznie od fundamentów (fot.35,36). Brak systemu drenów, które wraz z właściwą izolacją rozwiązały by problem. Żwirowa opaska wykonana wokół murów częściowo przyczyniła się do poprawy sytuacji. Woda już nie zalega przez dłuższy czas przy murach, jednak należy doprowadzić do sytuacji, aby woda spływająca z dachu była odprowadzana w sposób kontrolowany i nie tworzyła rozlewisk tuż przy budynku. Możliwe, że do zawilgocenia cokołu i fundamentu przyczynia się uszkodzone, bądź niewłaściwie wykonana izolacja. Budynek posiada fundament z nieporowatego kamienia polnego spojonego gliną. Powinno stanowić to bardzo dobrą izolację. Po skontrolowaniu piwnic stwierdzono, że nie występuje w nich istotne zawilgocenie. Brak zauważalnego wzrostu mikroorganizmów. Piwnice są dobrze wentylowane przez niewielkie, stale otwarte okienka (fot.45,46). Wyjątek stanowi jedno pomieszczenie piwniczne (magazyn, zaplecze kotłowni) dostępne od strony dziedzińca. Pomieszczenie to nie ma okna. Ściana jest w nim zawilgocona w dolnej strefie i występuje na niej niewielki wzrost grzybów (fot.48). Na współcześnie wykonanym murze, przy zejściu do kotłowni zaobserwowano wysolenia (fot. 39,40). Prawdopodobne jest, że sole pochodzą z zapraw zastosowanych w tym miejscu lub są transportowane z gruntu wraz z odparowującą wodą.

Fot 35, 36 Źle wykonane odprowadzenie wody opadowej. Woda przenika w większości pod fundamenty budynku. Woda nie powinna płynąć na wierzchu i być kierowana na chodnik. Rura spustowa powinna odprowadzać ją bezpośrednio do studzienki pod murem, a następnie systemem drenów powinna spływać do sieci miejskiej

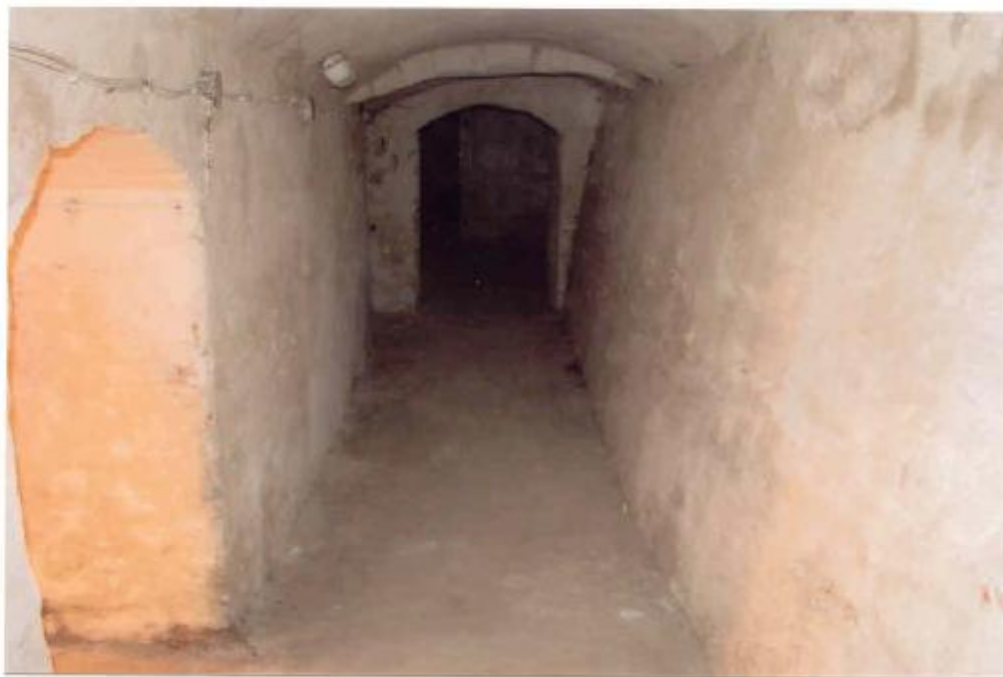
Fot. 43 Korytarz piwniczny. Nisko zawieszone, niesymetryczne sklepienie kolebkowe oparte z jednej strony na skośnym murze biegnącym na osi budynku Pn-Pd . Wysokość na środku ok. 160 cm. Ściany nie tynkowane, bielone.

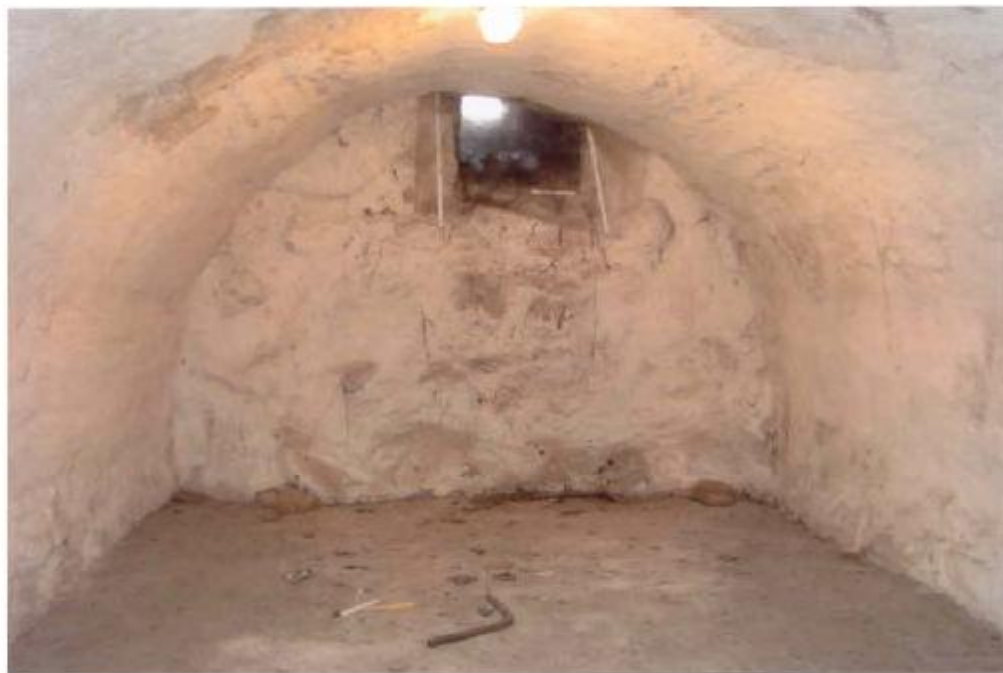
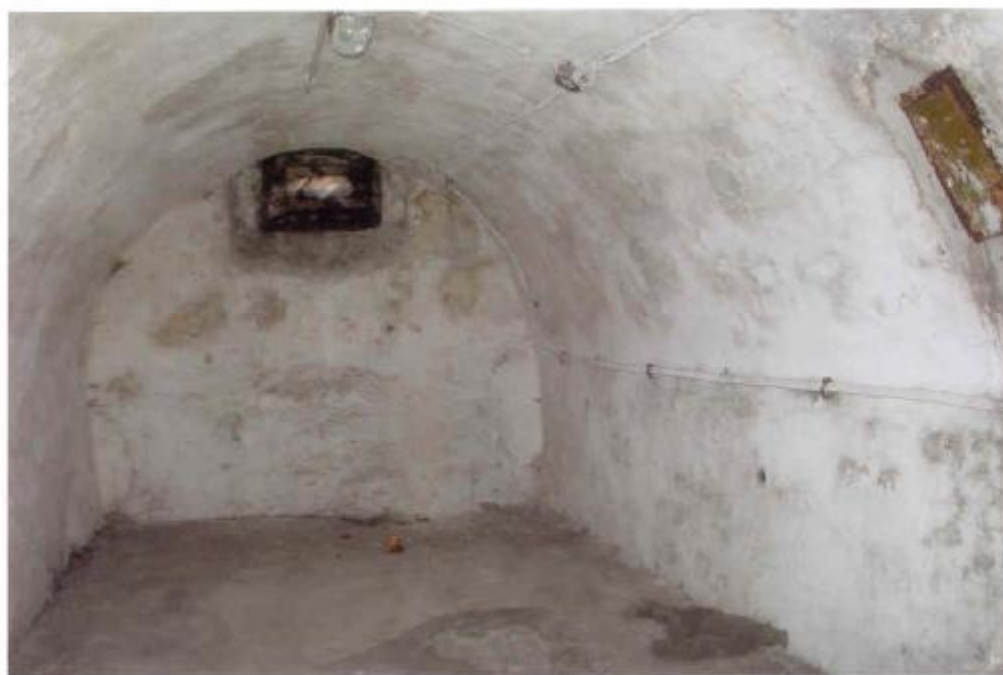
Fot 45, 46 Otwarte okna piwniczne dobrze wentylują pomieszczenia. Brak wyraźnych śladów zagrzybienia.

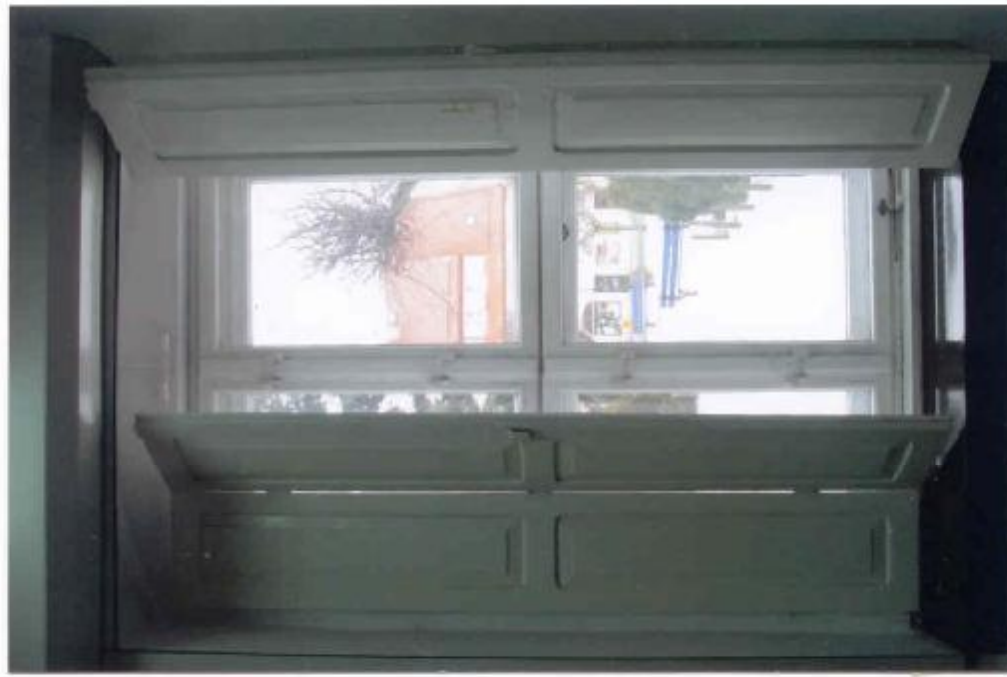
Fot.50 Okno wychodzące na wschód. Od strony wewnętrznej osadzono wtórnice drewniane okienne.

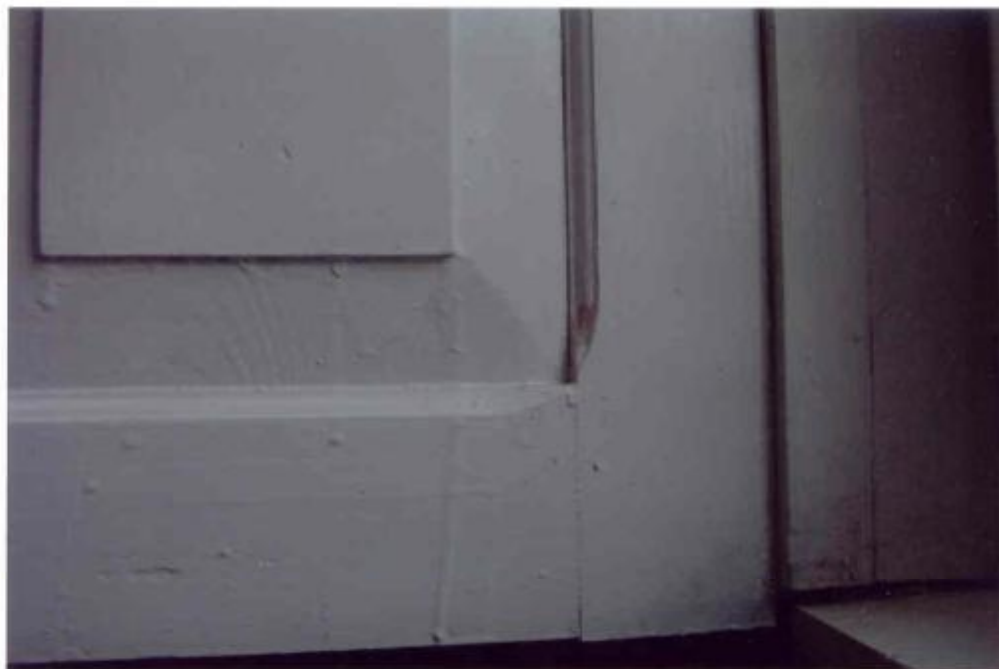
Fot. 51 Fragment okiennicy. Drewno oczyszczono dokładnie z wcześniejszych warstw malarskich. Na podstawie małych odkrywek w zagłębieniach profilowań i oceny powierzchni zewnętrznej stwierdzono, że na drewnie występuje tylko jedna warstwa farby.

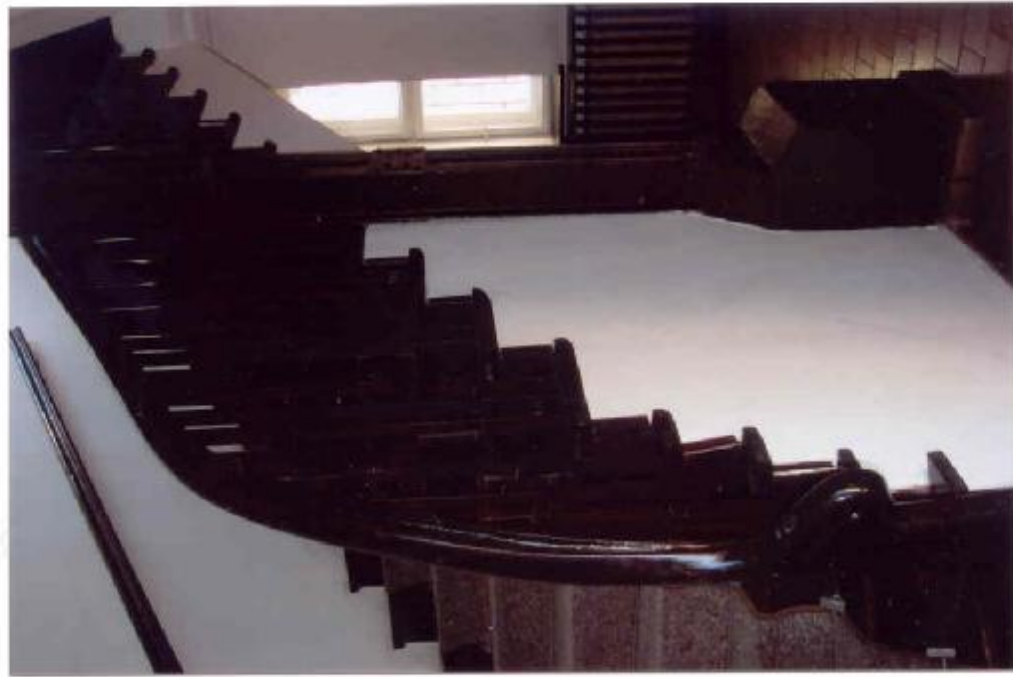
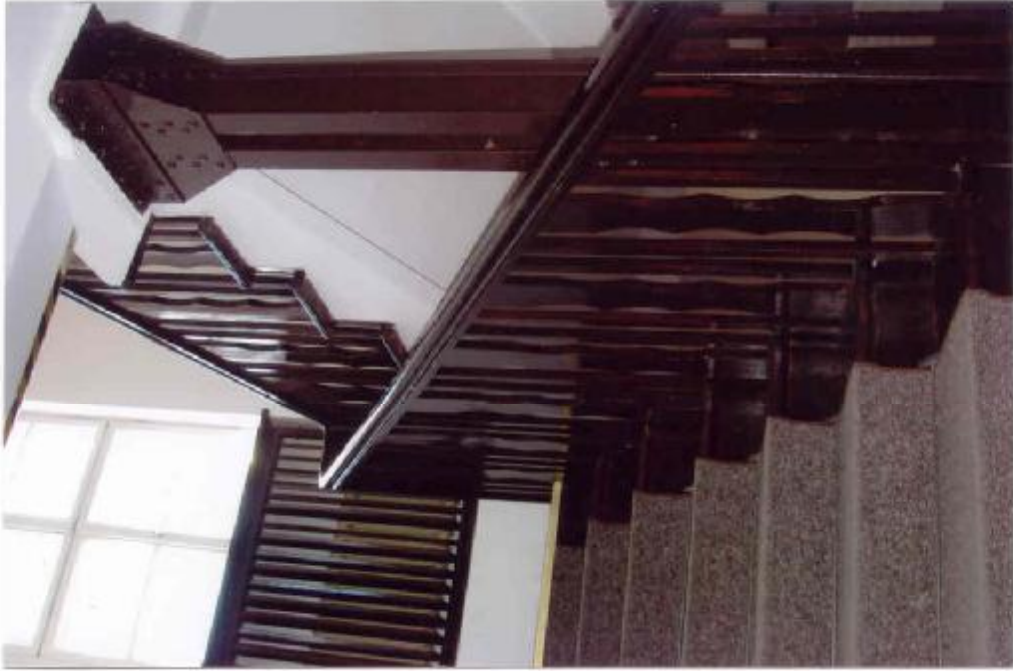
Fot. 53 i 54 Drewniane elementy klatki schodowej, a także ściany zostały dokładnie oczyszczone z wcześniejszych przemalowań w czasie remontu wykonywanego przez PKZ-y. Drewno zabezpieczono i polakierowano.

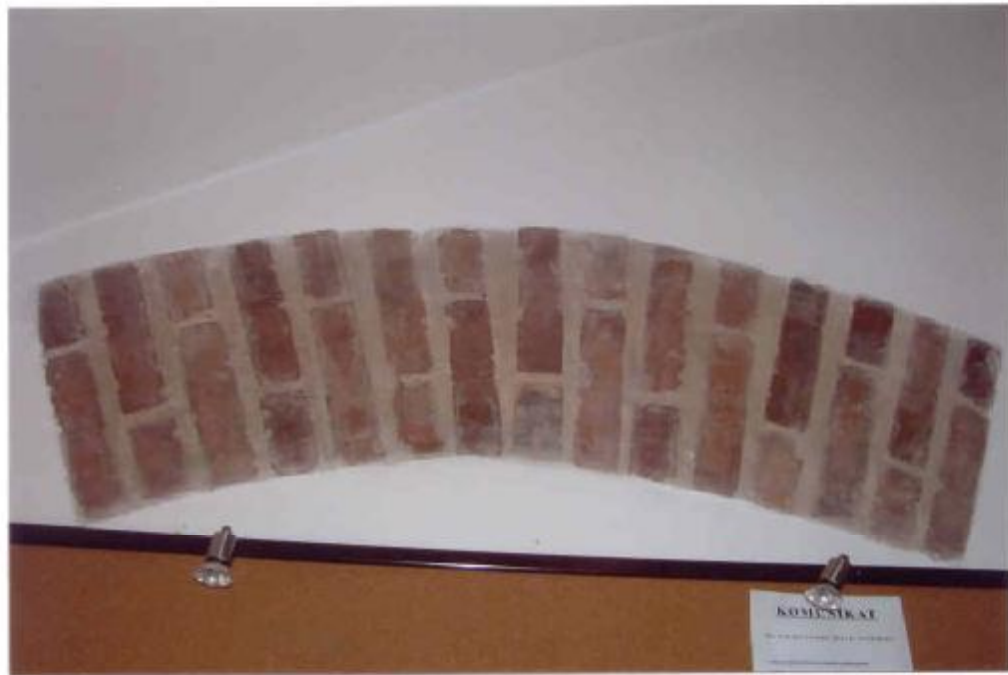
Fot. 55 Odsłonięty wążek łuku nadokiennego na parterze. Mur od strony północnej. W tym miejscu, przed 1920 było okno.

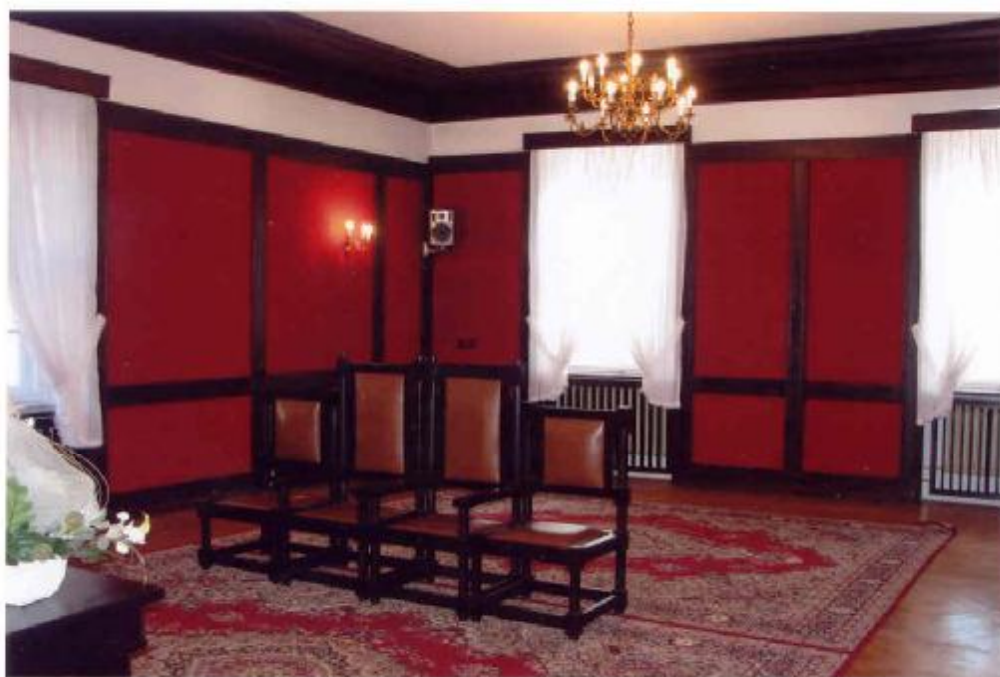
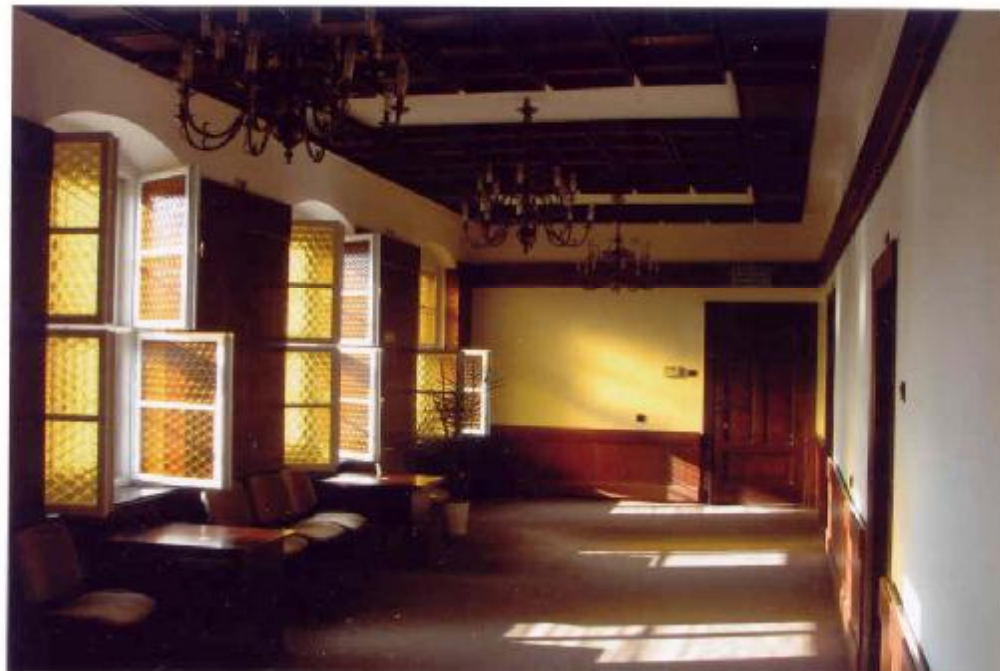
Fot. 57 i 58 Całkowicie zmodernizowane wnętrza w latach 80-tych XX wieku. Powyżej - sala ślubów na parterze; na dole - hol pierwszego piętra.

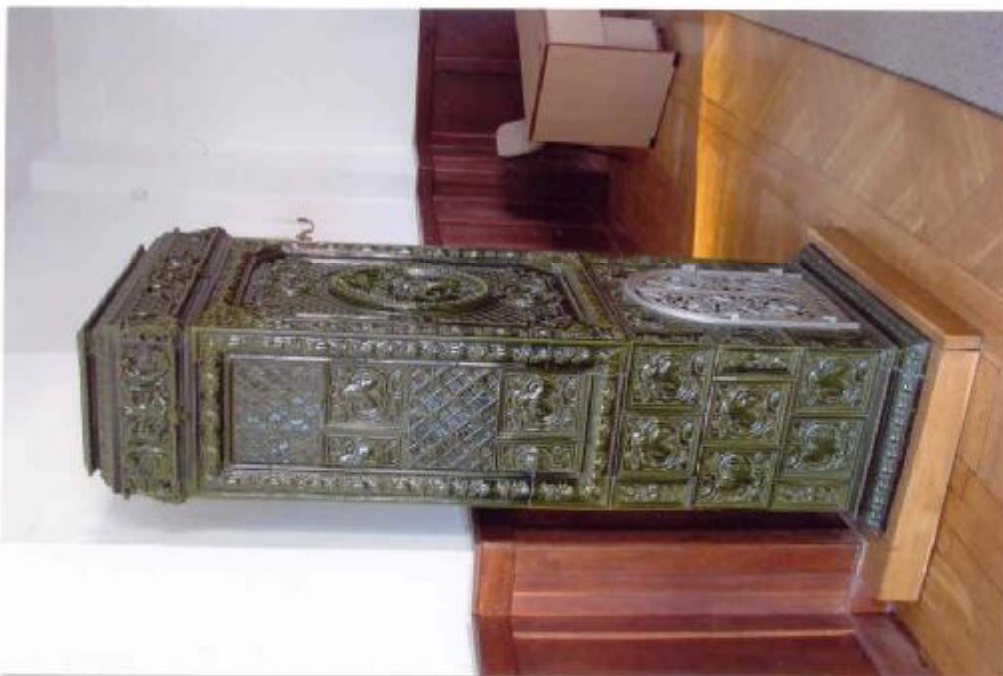
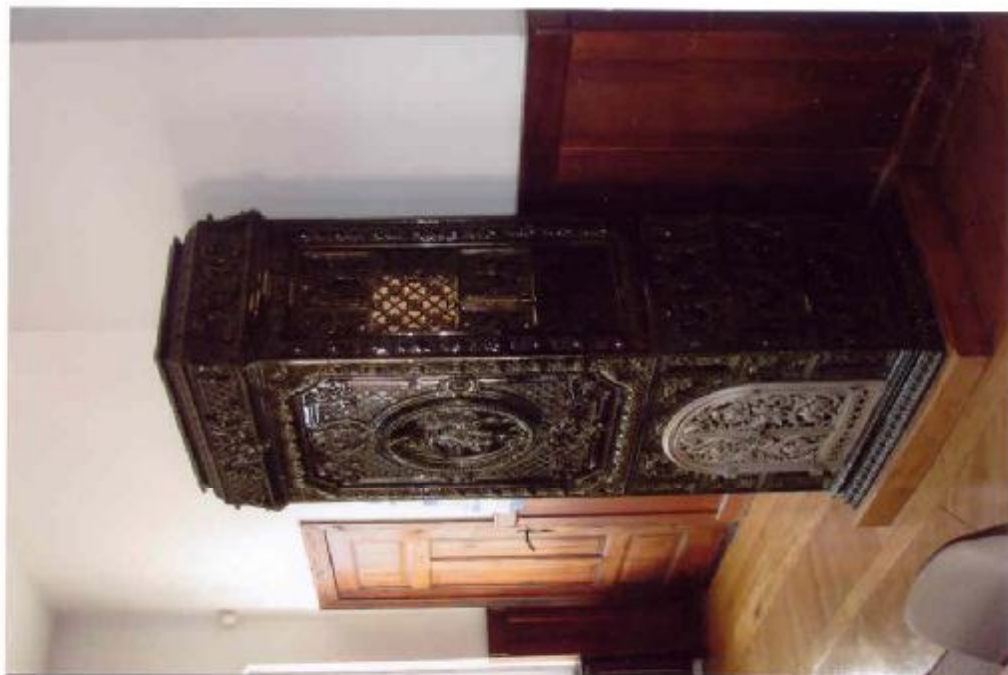
Fot. 59 i 60 Nieczynny, zabytkowy piec, stojący w sali na I piętrze. Poddawany był konserwacji, między innymi uzupełnianiu ubytków.

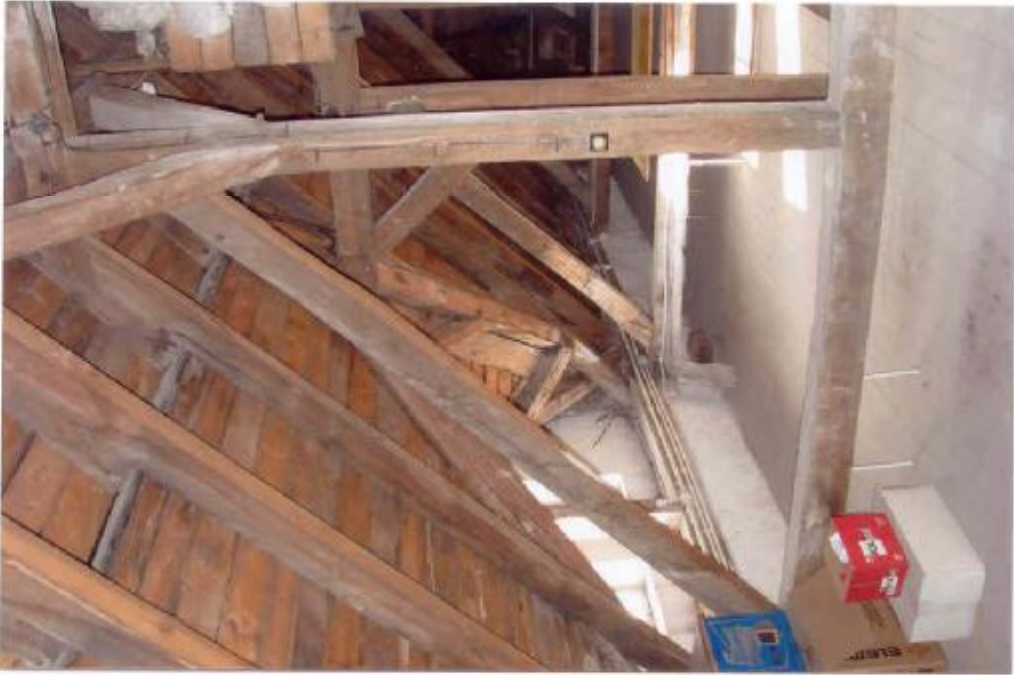
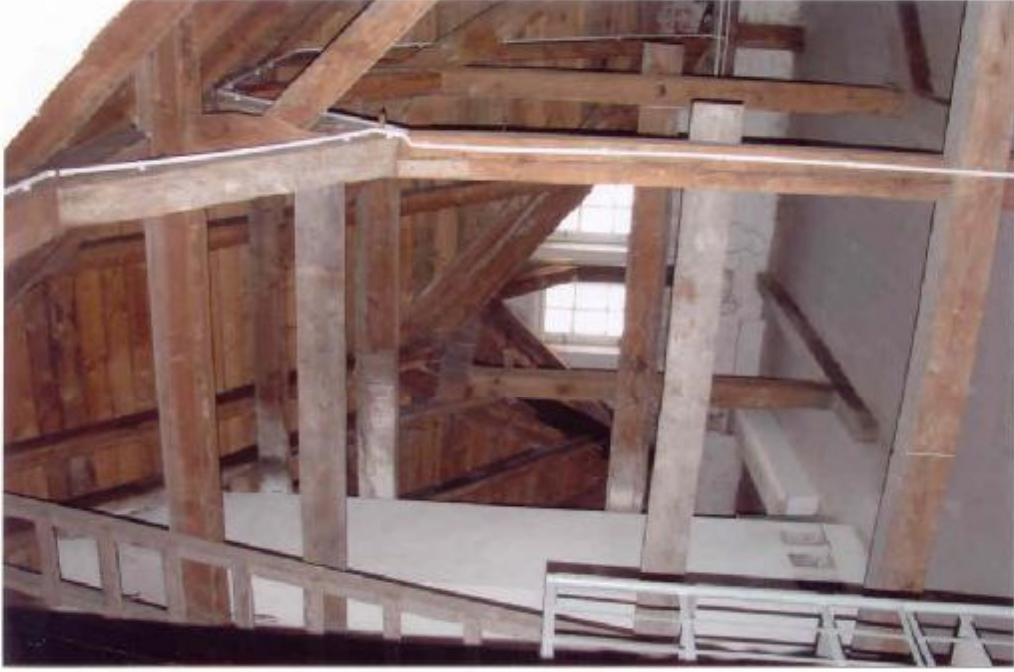
Fot. 61 i 62 Strych i więźba dachowa po ostatnim remoncie są w stanie niemal idealnym.

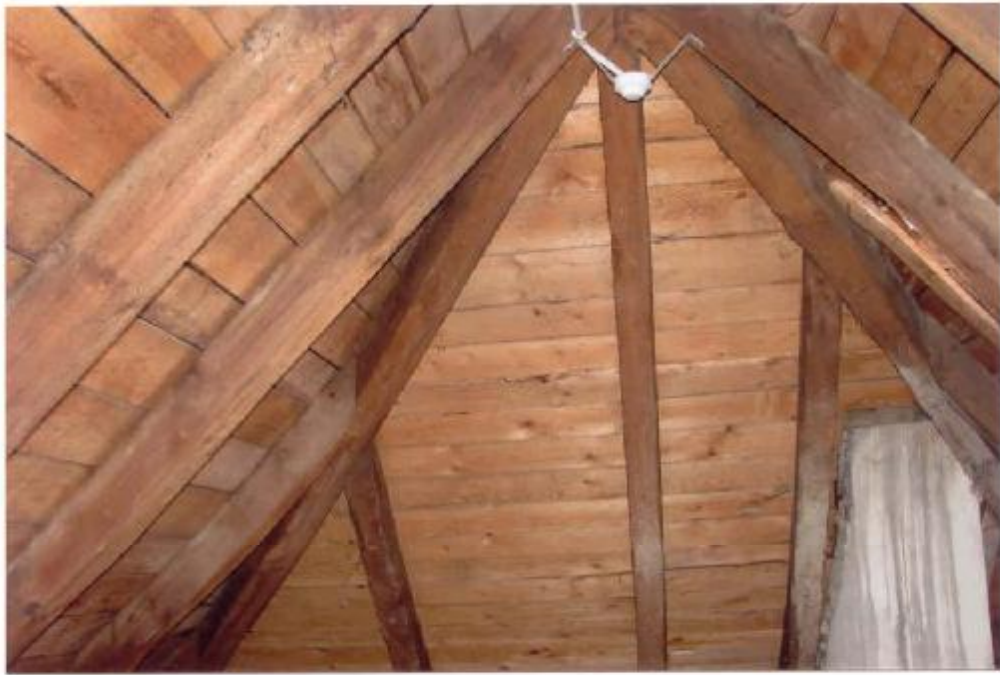
Fot. 63 Odeskowanie dachu jest bardzo dobrym stanie.

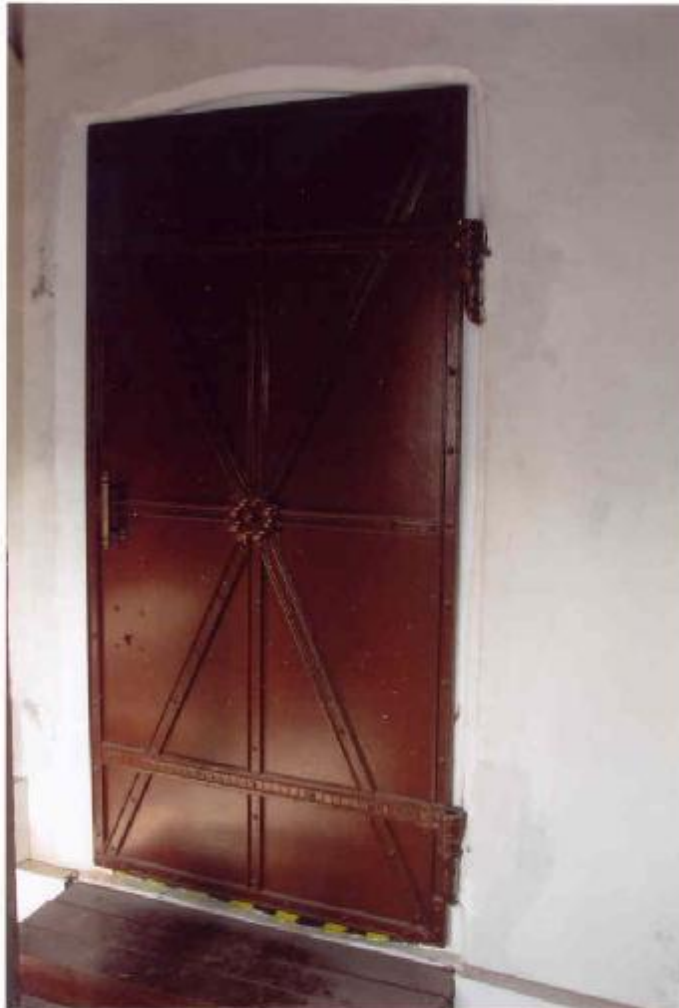
Fot. 64 Metalowe drzwi na strychu do małego pomieszczenia – serwerowni, umieszczone wtórnie w tym miejscu. Pierwotnie znajdowały się na parterze.

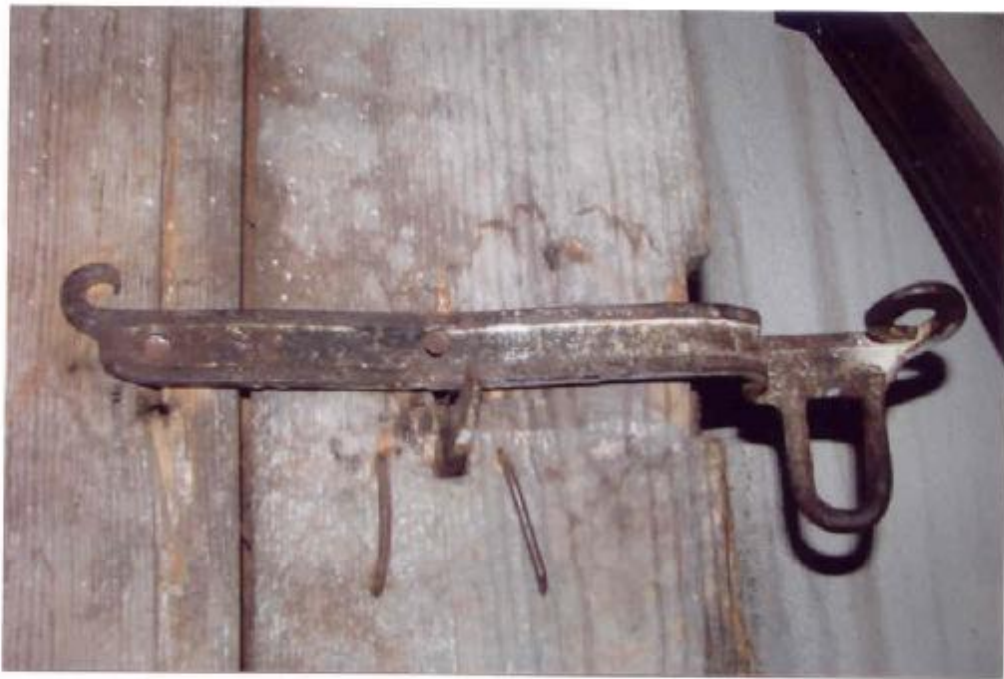
Fot. 65 Oryginalny skobel przybity do drzwi prowadzących na wieżę, do pomieszczenia z mechanizmem zegara.

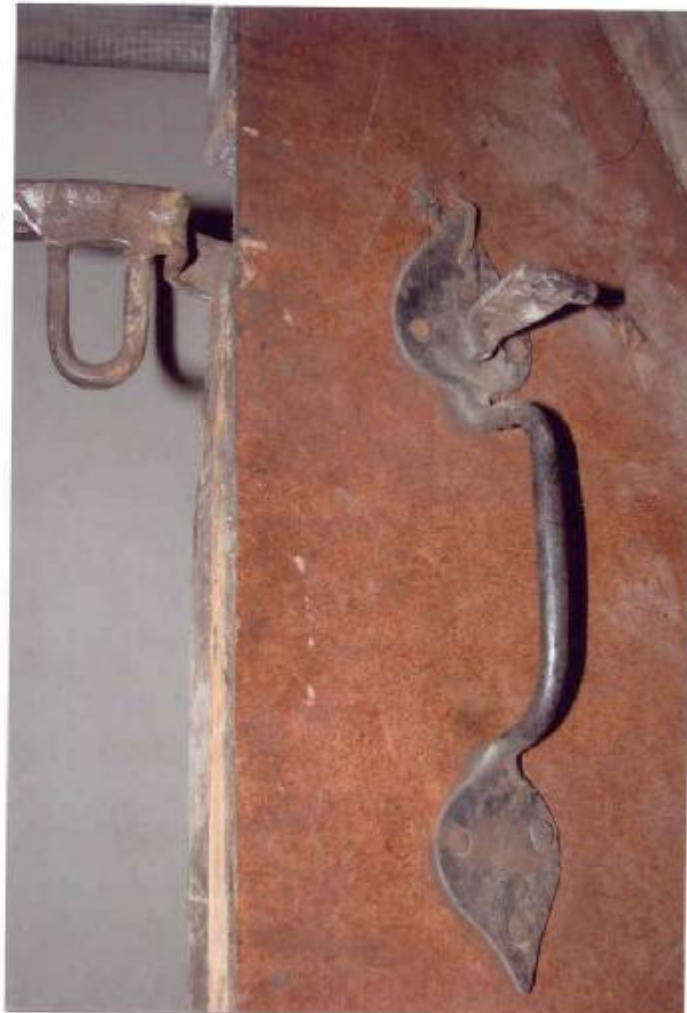
Fot. 66 Uchwyt na wewnętrznej stronie drzwi prowadzących na wieżę

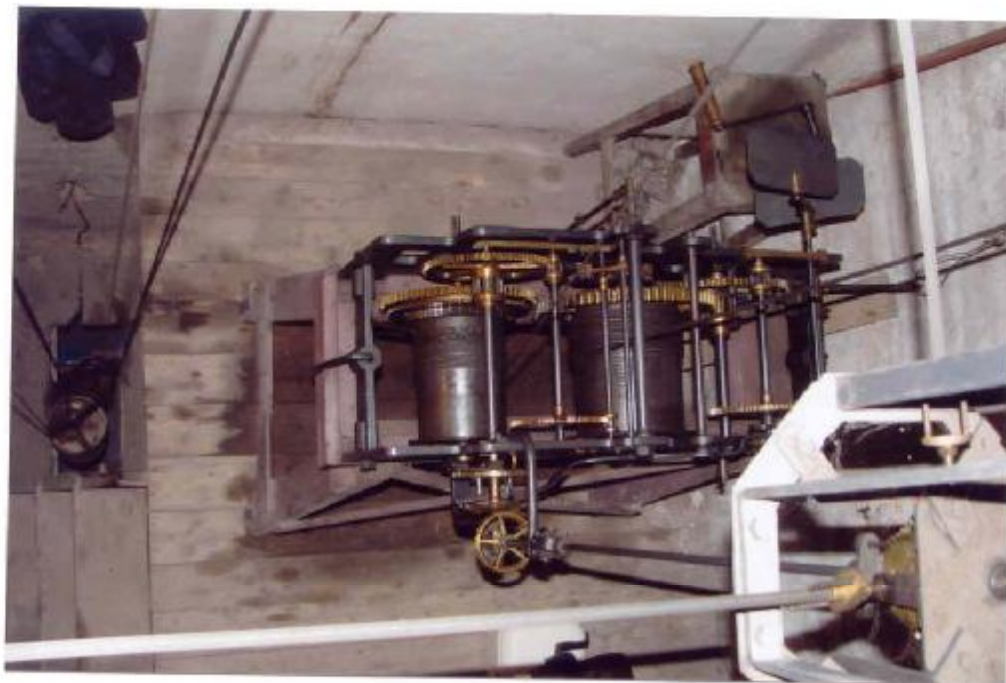
Fot. 67 Sprawny mechanizm zegarowy .

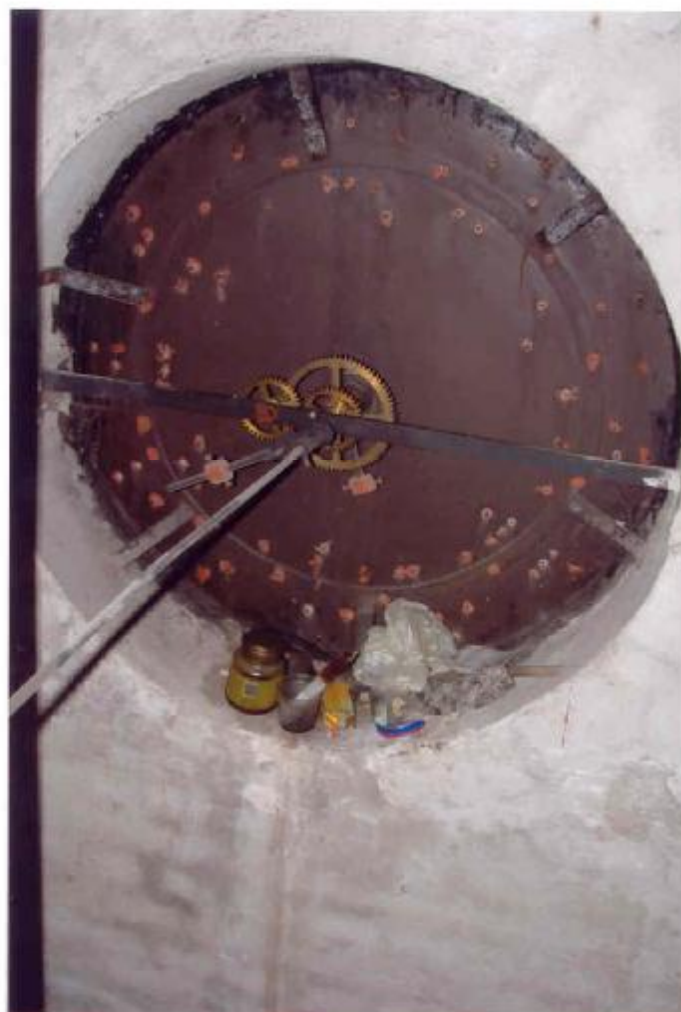
Fot. 68 Jedna z czterech tarcz zegarowych od strony wewnętrznej.

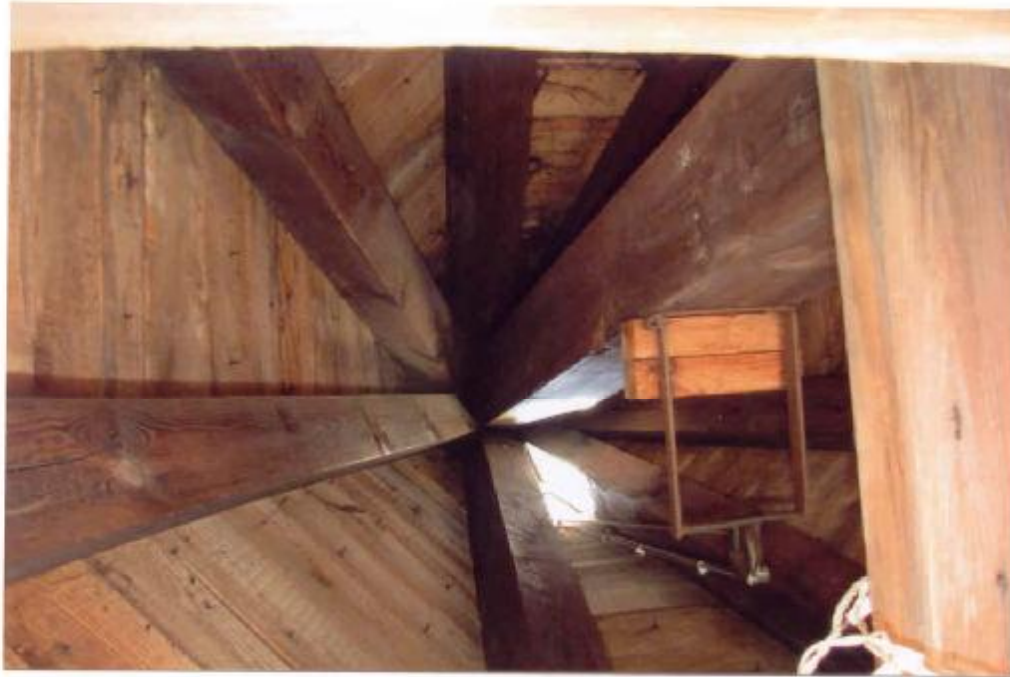
Fot. 70 Szczyt wieży ratusza. Stan zachowania bardzo dobry.

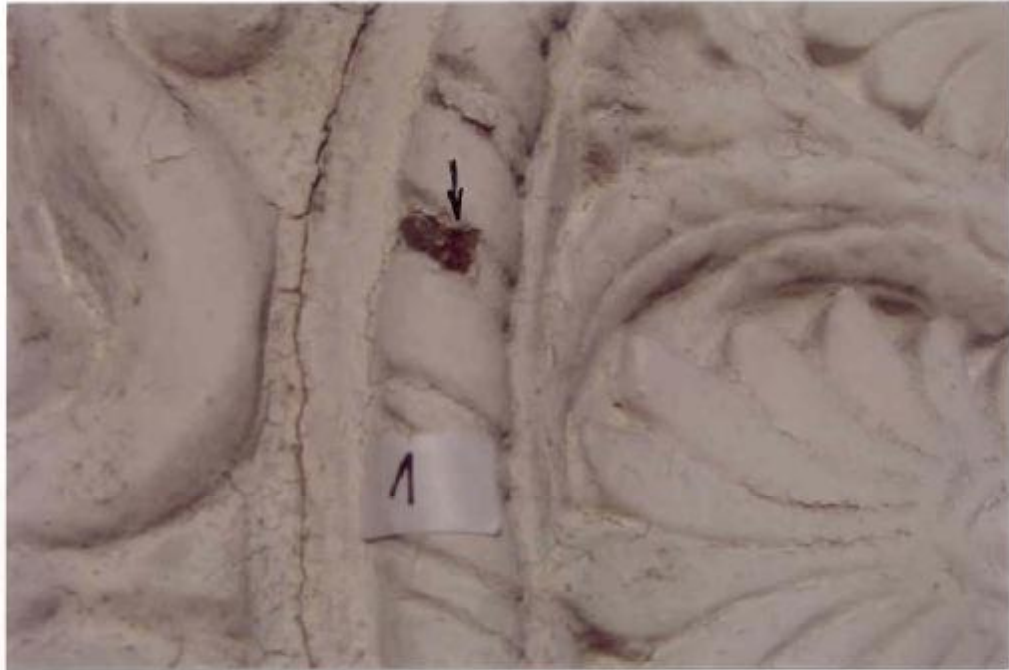
Fot. 71 Fragment płaskorzeźbionej rozety, która wisi nad bramą . Zaznaczono miejsce pobrania próbki 1.
