Dokumentacja badań oryginalnych elementów architektonicznych ratusza miejskiego w Działdowie.

Autor - mgr Piotr Supryn
DYPLOMOWANY KONSERWATOR
ZABYTKÓW
Dubiskiego 19,
10-752 Olsztyn
Dokumentacja chroniona prawem autorskim.
Olsztyn, luty 2009 r.

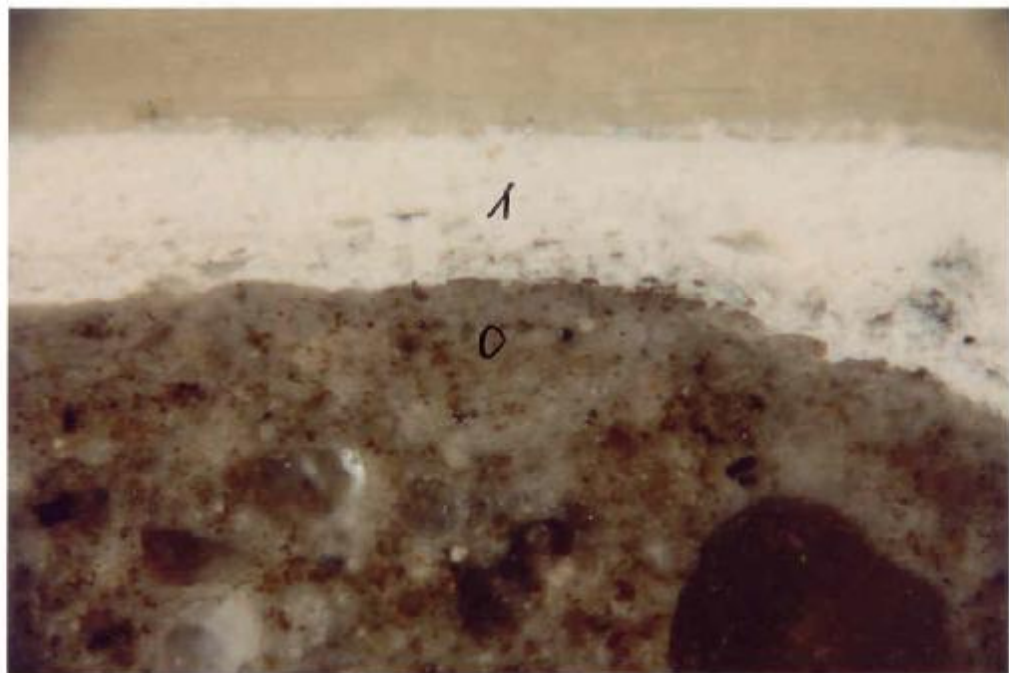
Fot. 72 Przekrój próbki 1. Na warstwie zaprawy cementowej, z której wykonano odlew rzeźby, widoczna jest jedna warstwa farby w kolorze białym.

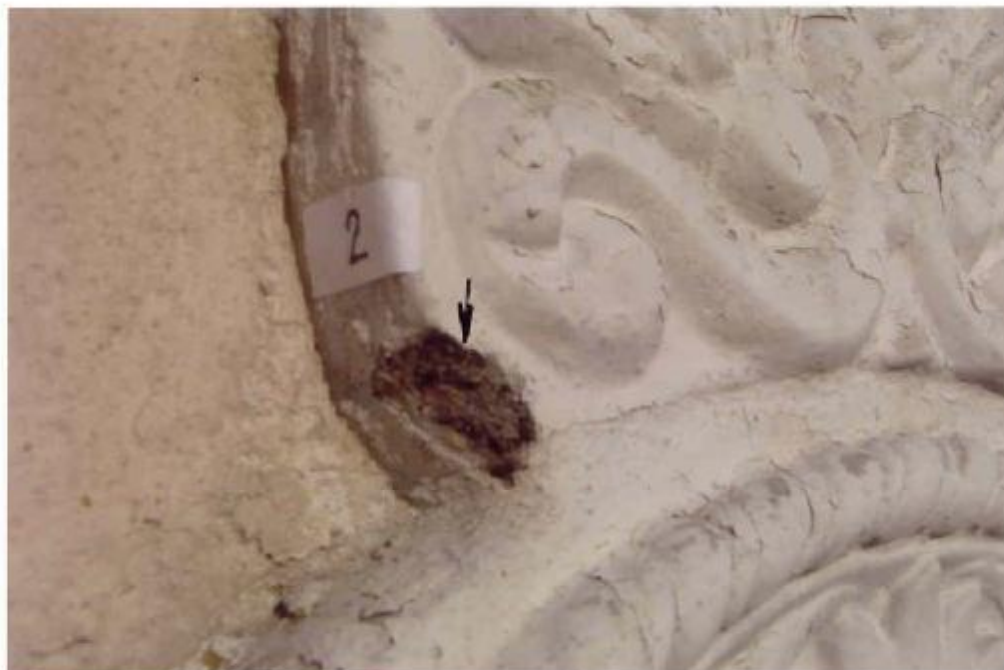
Fot. 73 Fragment płaskorzeźbionej rozety, która wisi nad bramą . Zaznaczono miejsce pobrania próbki 2.

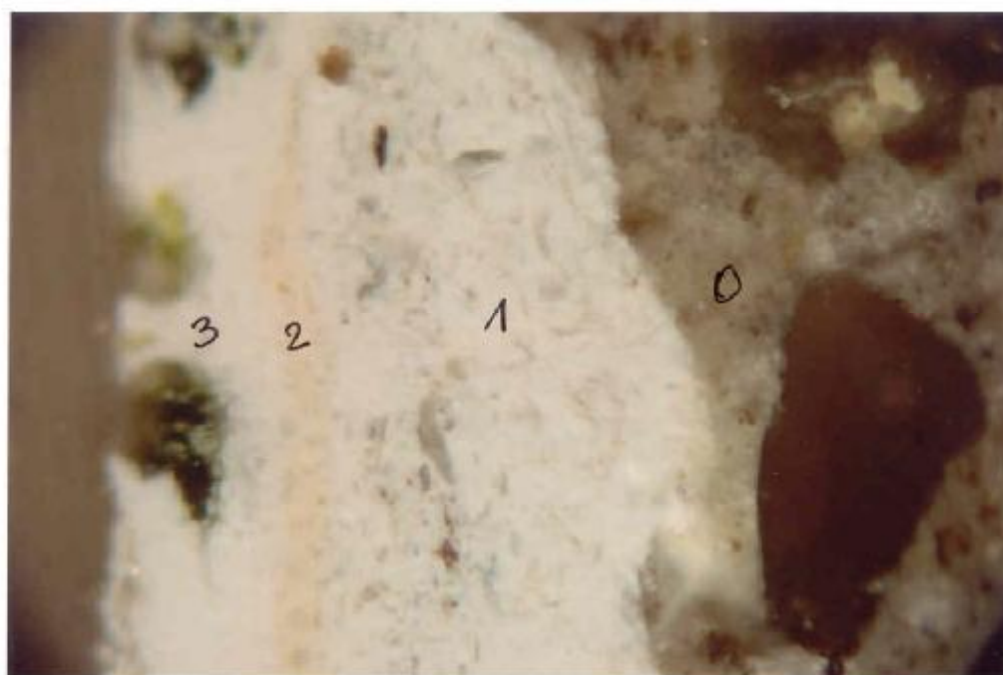
Fot. 74 Przekrój próbki 2. Na warstwie zaprawy cementowej, z której wykonano odlew rzeźby, widoczna są trzy warstwy farby. Najwcześniejszy, pierwotny kolor to biel.

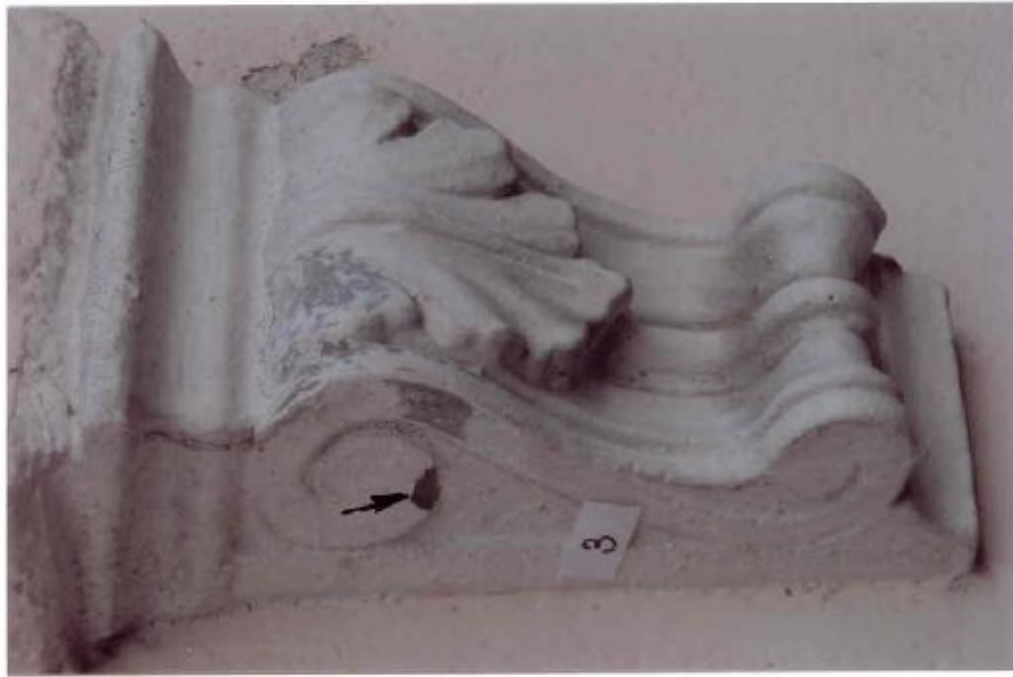
Fot. 75 Konsola odlana z bardzo twardej zaprawy cementowej, zawieszona na murze od strony zachodniej. Wykonano odkrywkę i zaznaczono miejsce pobrania próbki 3.

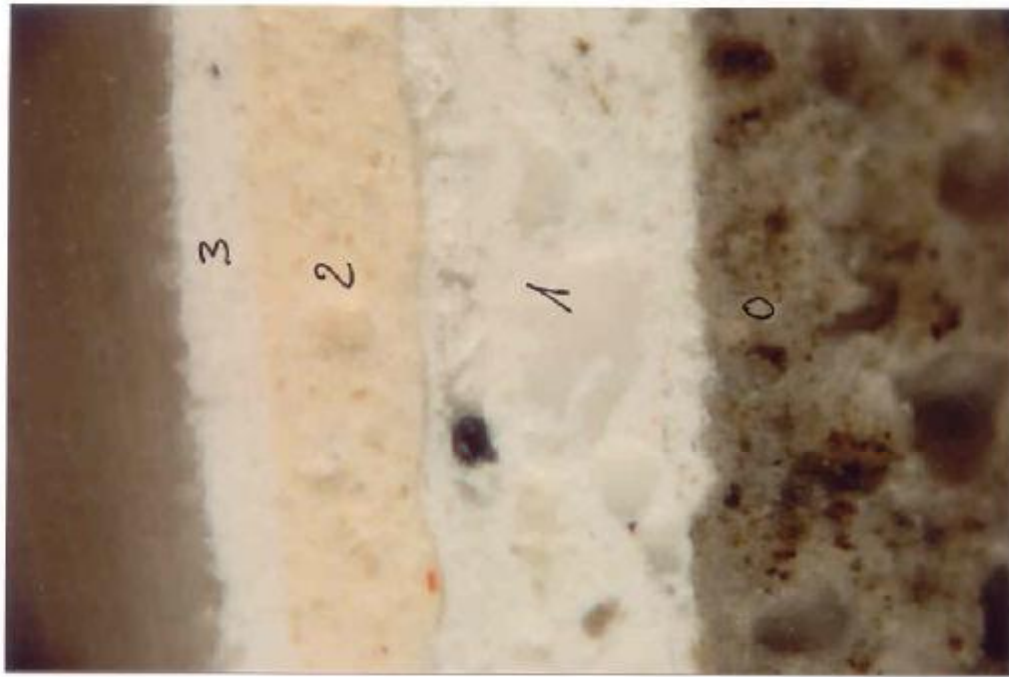
Fot. 76 Na podłożu – zaprawie cementowej widoczne są trzy warstwy barwne. Pierwsza warstwa to pobiał – podkład. Druga warstwa to farba kolorze żółtym, która zastosowano do pomalowania całego raltusza.

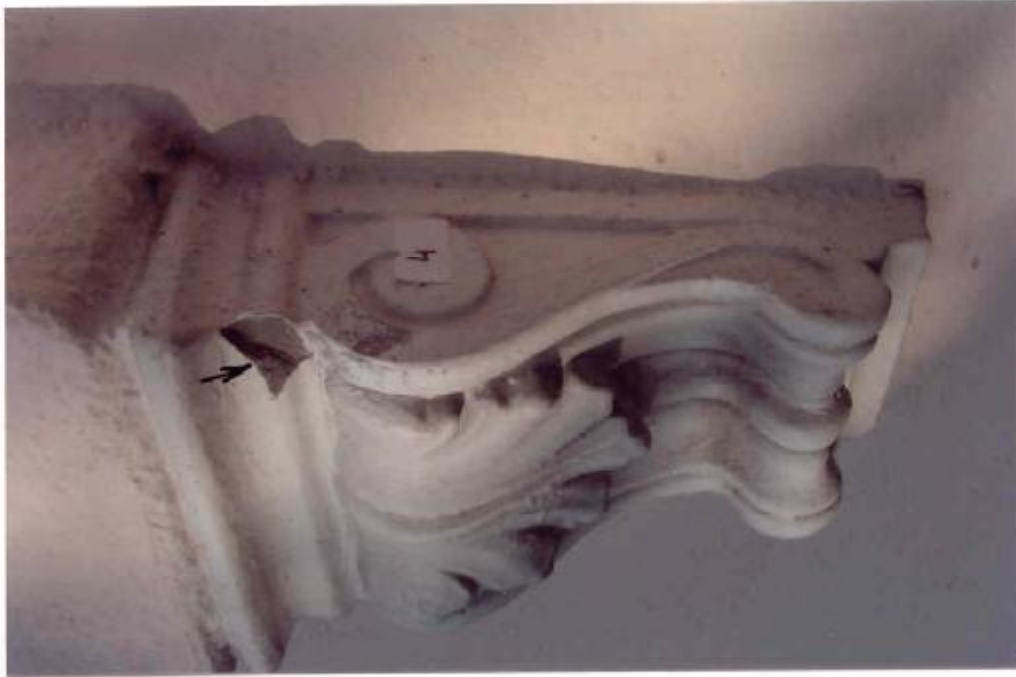
Fot. 77 Konsola odlana z bardzo twardej zaprawy cementowej, zawieszona na murze od strony zachodniej. Wykonano odkrywkę i zaznaczono miejsce pobrania próbki 4.

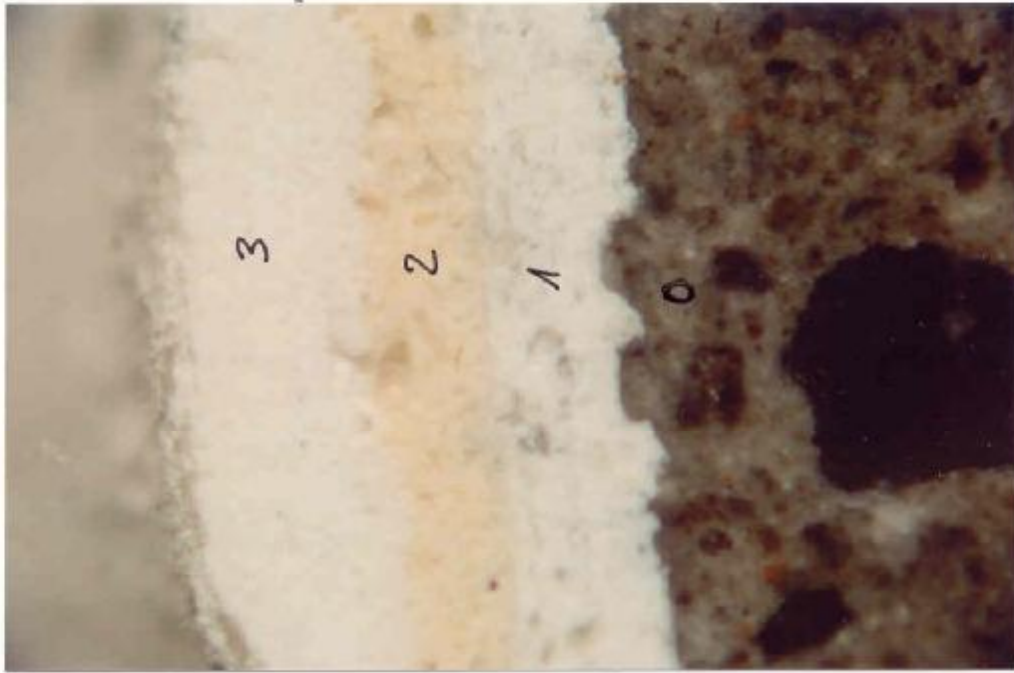
Fot. 78 Na podłożu – zaprawie cementowej widoczne są trzy warstwy barwne. Pierwsza warstwa to pociąta – podkład. Druga warstwa to farba kolorze żółtym, którą zastosowano do pomalowania całego ratusza.
