1. Obiekt: dom

2. Datowanie: 1891 - 1914

# KARTA EWIDENCYJNA OBIEKTU ZABYTKOWEGO

4. Adres:  
ul. Wolności 9;  
13-200 Działdowo

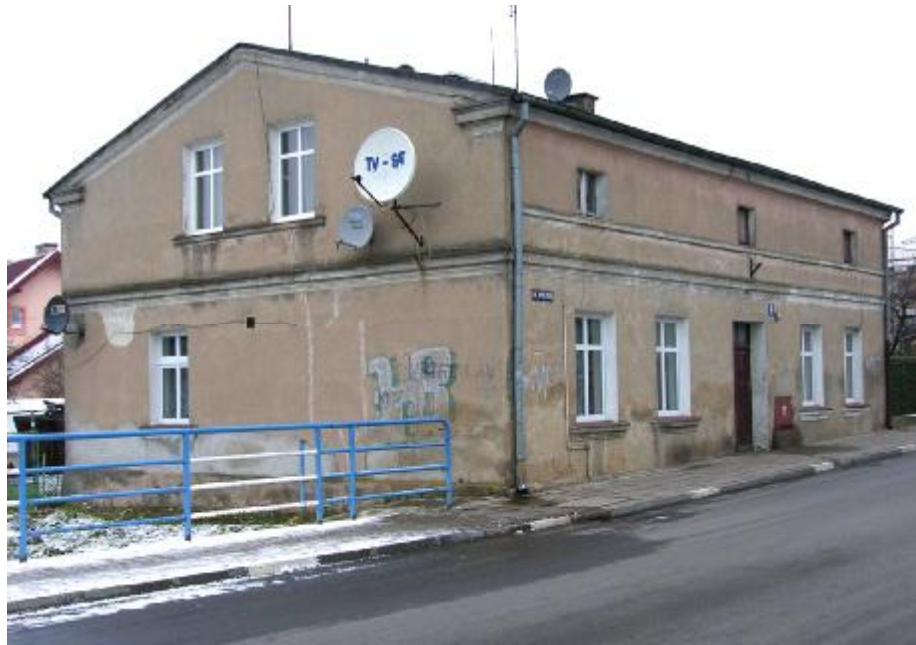
10. Fotografia:

*Widok ogólny elewacji*

Obiekt założony na planie prostokąta 1-kondygnacyjny z użytkowym poddaszem, murowany, otynkowany, o zwartej bryle. Dach 2-połaciowy, kryty papą. Elewacja S-E 5-osiowa, dekorowana 2 gzymсами kordonowymi i zwieńczona gzymsem. Otwory okienne z murowanymi parapetami. Okna pierwszej kondygnacji za węgarem, wtórne, PCV; okna poddasza za węgarem, drewniane, 2-skrzydłowe. Drzwi drewniane, 1-skrzydłowe, płycinowe z prostokątnym nadświetłem dzielonym szczebliną na 3 pola. Elewacja szczytowa S-W podkreślona cokołem, dekorowana gzymsem kordonowym i zwieńczona gzymsem podokapowym. Okna za węgarem, wtórne, PCV.

Zachowana bryła budynku i kształt dachu. Zachowane opracowanie fasady.

Przywrócić historyczny wygląd stolarki. Ze względu na wartości historyczno-kulturowe obiekt należy objąć ochroną prawną poprzez wpis do rejestru zabytków
