KARTA EWIDENCYJNA OBIEKTU ZABYTKOWEGO

1. Obiekt: willa

4. Adres:
ul. Władysława Jagiełły 42;
13-200 Działdowo

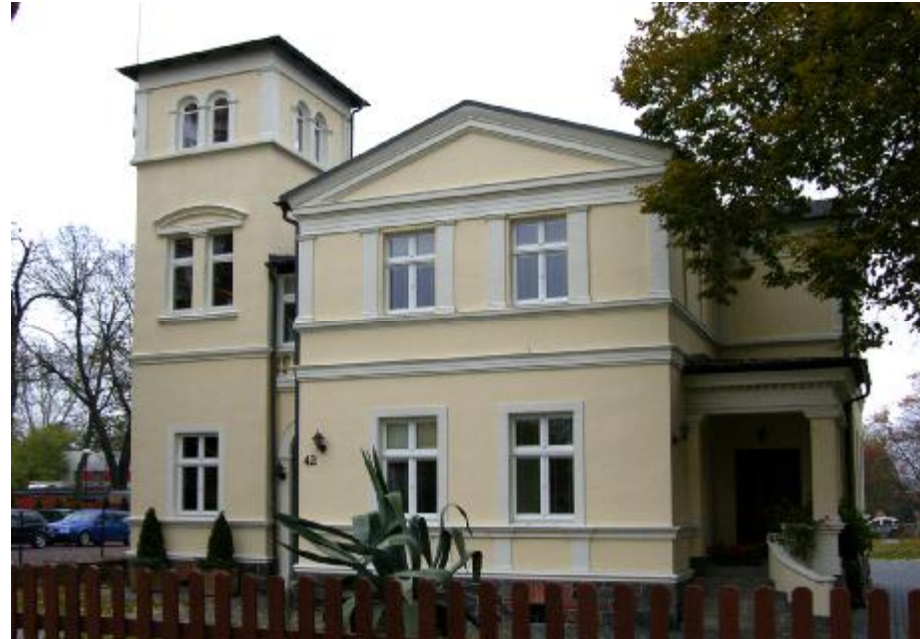
10. Fotografia:

Widok ogólny elewacji

Zachowana bryła budynku oraz opracowanie elewacji.

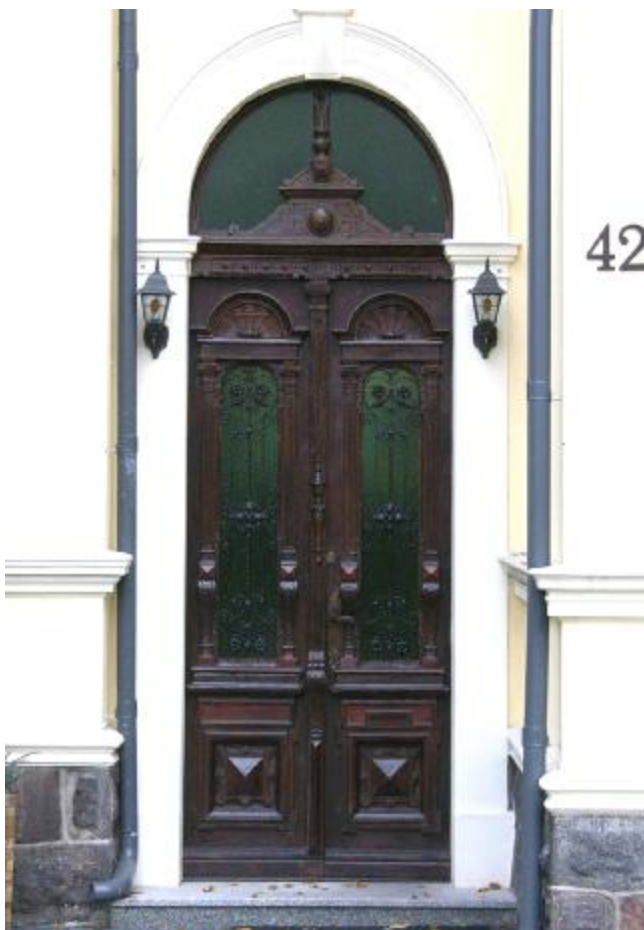
13. Fotografia:

detal

Obiekt założony na planie nieregularnym, murowany otynkowany, 2-kondygnacyjny z wieżą 3-kondygnacyjną. Dach wielopłociowy kryty papą. Fasada złożona z 2-osiowej części ryzalitowej oraz wieży połączonych łącznikiem, podkreślona kamiennym cokolem, dekorowana gzymsami: cokołowym, dwoma podokiennymi, kordonowym. Ryzalit zwieńczony trójkątnym ogzymsowanym szczytem. Podział wertykalny stanowią pilastry: 4 poniżej pierwszej kondygnacji i 6 na poziomie drugiej kondygnacji. Otwory okienne pierwszej kondygnacji w tynkowych opaskach. W łączniku wejście zwieńczone łukiem pełnym, flankowane pilastrami podtrzymującymi profilowaną archiwoltę z kłińcem. Na poziomie drugiej kondygnacji fryz tralkowy. W wieży okna pierwszej kondygnacji w tynkowej opasce; okno drugiej kondygnacji podkreślone gzymsem, dzielone pilastrem i zwieńczone naczółkiem w kształcie łuku odcinkowego; okna trzeciej biforyjne, ujęte w pilastry podtrzymujące archiwoltę. Narożniki kondygnacji dekorowane pilastrami. W przyziemiu elewacji okienka piwniczne zamknięte łukiem odcinkowym, dekorowane ceglanymi opaskami. W ścianie bocznej ryzalitu wejście z gankiem wspartym na filarach zwieńczonym gzymsem kroksztynowym z belkowaniem. Pozostałe elewacje z dekoracją opracowaną analogicznie. Stolarka okienna: okna wtórne, zespolone, stylizowane. Stolarka drzwiowa: drzwi drewniane, 2-skrzydłowe, przeszklone z dekoracyjną kratą i koroną w półkolistym nadświetlu. Bogata dekoracja snycerska w postaci geometrycznych płycin wgłębnych, nakładkowych, półkolumniek i gzymsików.
