KARTA ADRESOWA ZABYTKU NIERUCHOMEGO

DZIAŁDOWO

budynek mieszkalno-usługowy

ul. Waryńskiego 10
13-200 Działdowo

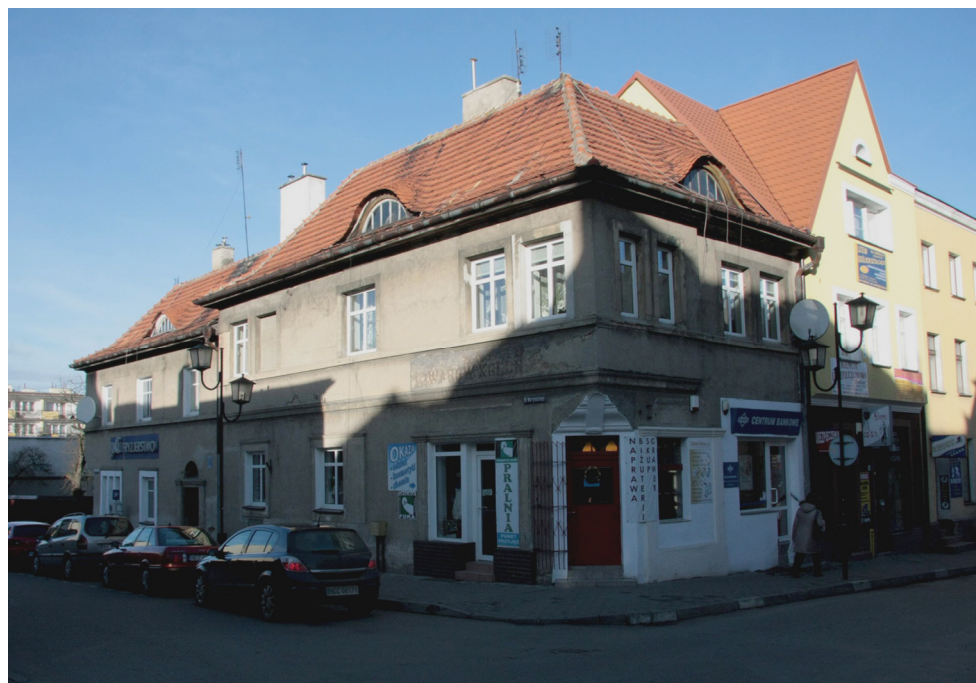
8. Fotografia z opisem wskazującym orientację albo mapa z zaznaczonym stanowiskiem archeologicznym

Obiekt założony na planie prostokąta o zwartej bryle, 2-kondygnacyjny z użytkowym poddaszem, murowany, otynkowany. Dach 4-połaciowy kryty dachówką ceramiczną karpiówką. W połaci dachowej 2 lukarny w formie wolego oka. Elewacje podkreślone cokołem, dekorowane gzymsem podokiennym i kordonowym, zwieńczone gzymsem. Otwory okienne na pierwszej kondygnacji dekorowane pilastrami podtrzymującymi gzyms odcinkowy lub żłobioną opaskę. Na drugiej kondygnacji otwory okienne obramione opaską. Otwór drzwiowy pierwotny w ściętym narożniku zwieńczony trójkątnie z dekoracją w formie poziomych fazowań z pionową nakładką. Drzwi jednoskrzydłowe, drewniane przeźroczem i nadświetłem z krzyżową szczeliną dzielącą na 8 pól. Drugi otwór drzwiowy połączony z witryną, witryna i drzwi współczesne PCV. Na elewacji od ul. Waryńskiego zachowany relikw napis "SKŁAD TOWARÓW KOLONIALNYCH" Stolarka okienna: okna za węgarem, PCV; w lukarnach okna powiekowe.

Zachowana bryła budynku. Zachowane rozwiązanie dachu i pokrycie. Częściowo zachowana stolarka okienna, detal architektoniczny i relikw napis "SKŁAD TOWARÓW KOLONIALNYCH".

Przywrócić utracone cechy historyczne obiektu. Zachować i zabezpieczyć relikw napis świadczący o historii obiektu.
