KARTA EWIDENCYJNA OBIEKTU ZABYTKOWEGO

1. Obiekt: dom

2. Datowanie: 1916 - 1922

4. Adres:
Ul. Piwna 10;
13-200 Działdowo

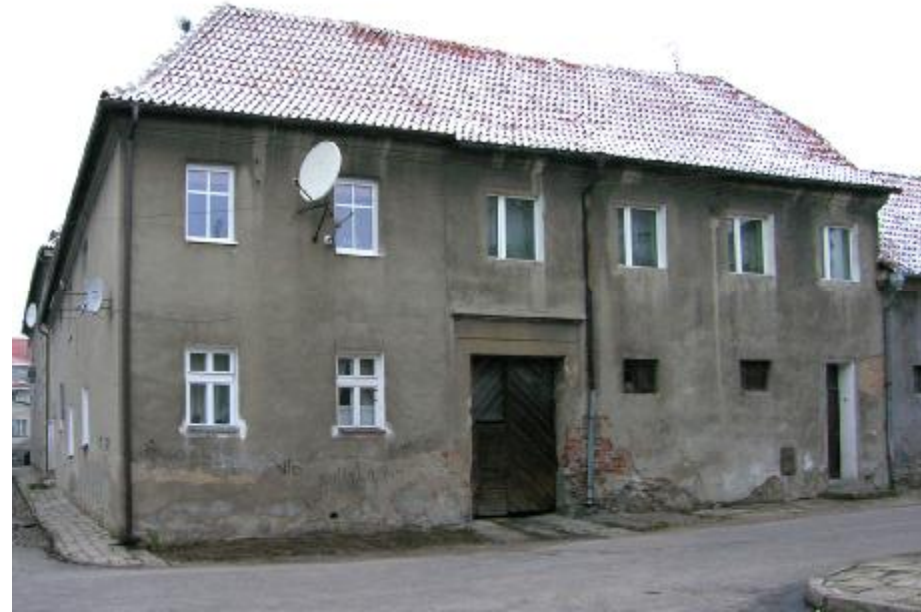
10. Fotografia:

Widok ogólny elewacji

Obiekt założony na planie prostokąta, o zwartej bryle, 2-kondygnacyjny, murowany, otynkowany. Dach dwupołaciowy kryty dachówką ceramiczną holenderką. Fasada 6-osiowa. Na trzeciej osi brama wjazdowa z drzwiami 2-skrzydłowymi, drewnianymi, deskowymi z furką, zwieńczona gzymsem odcinkowym. Na szóstej osi otwór drzwiowy z drzwiami 1-skrzydłowymi, drewnianymi, płycinowymi, z prostokątnym nadświetlem. Stolarka okienna: na pierwszej kondygnacji pierwotne okna za węgarem, 4-skrzydłowe, drewniane ze stałym ślemieniem; pozostałe otwory okienne przekształcone, okna wtórne, PCV.

Zachowana bryła budynku. Zachowane oryginalne pokrycie dachu.

Przywrócić historyczną stolarkę. Ze względu na wartości historyczno-kulturowe obiekt należy objąć ochroną prawną poprzez wpis do rejestru zabytków.

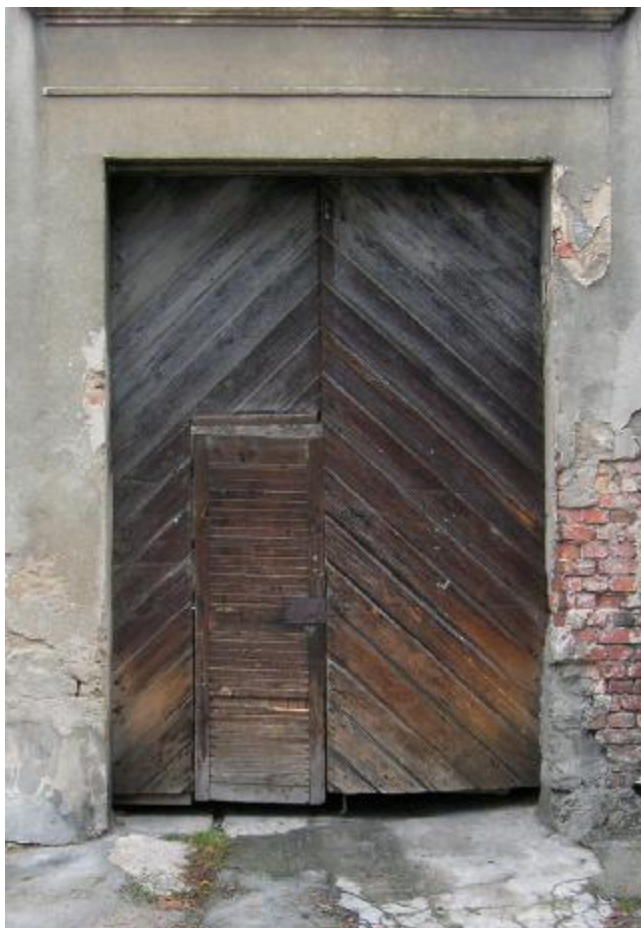
13. Fotografia:

detal
