KARTA ADRESOWA ZABYTKU NIERUCHOMEGO

budynek mieszkalny

1891 - 1914

ul. Piwna 1
13-200 Działdowo

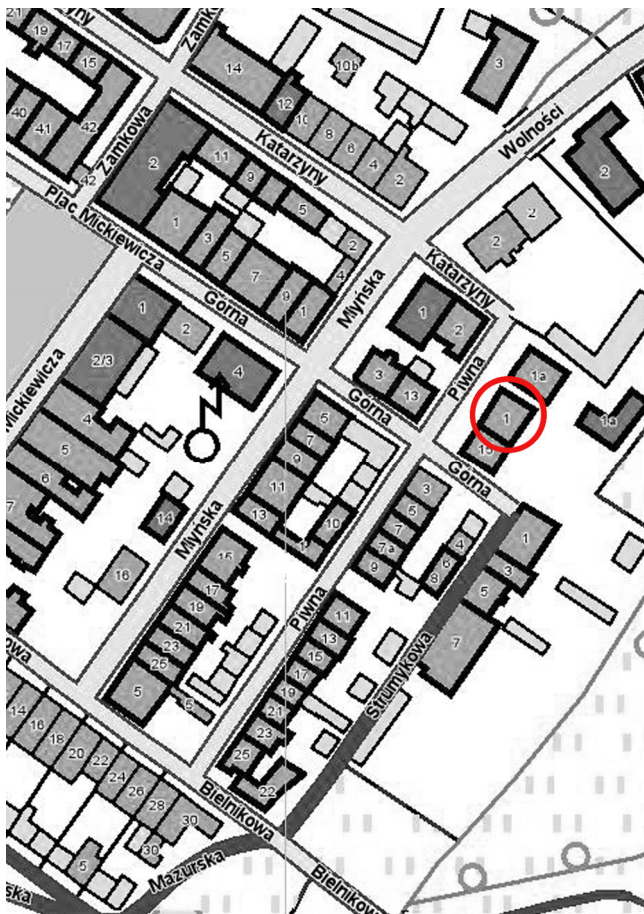
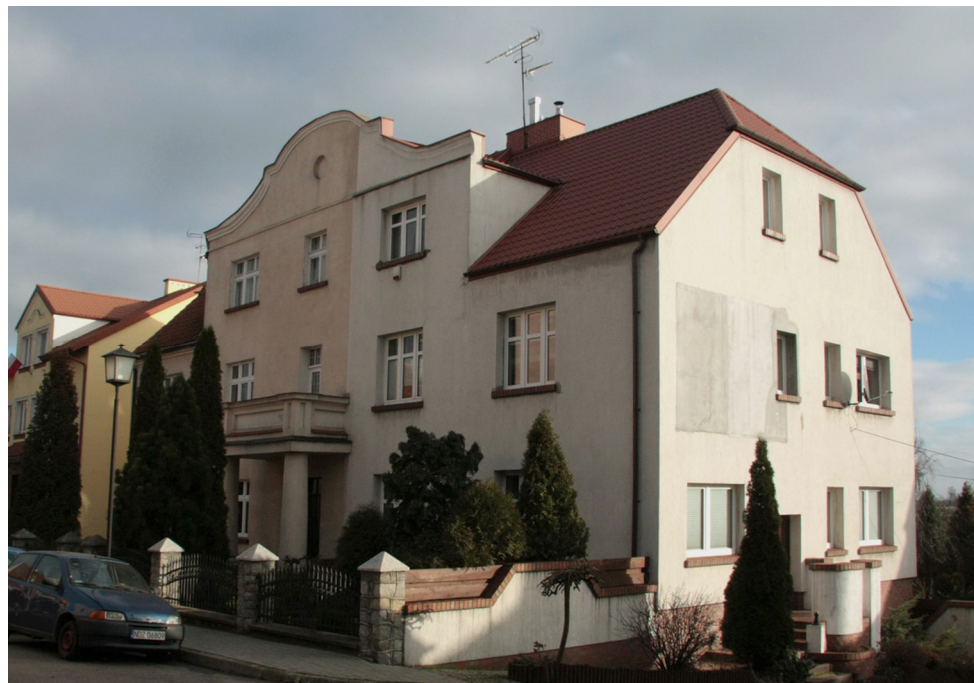
<p>9. Fotografia dodatkowa</p>	<p>10. Opis architektoniczny</p> <p>Obiekt założony na planie prostokąta o zwartej bryle, 2-kondygnacyjny, z użytkowym poddaszem, murowany, otynkowany, z wystawką zlicowaną z murem zwieńczoną falistą attyką z fazowanym gzymsem. Dach dwuspadowy naczółkowy kryty dachówką ceramiczną holenderką. Fasada 5-osiowa podkreślona cokołem i zwieńczona gzymsem w lewej części budynku, w prawej części budynku z powodu docieplenia gzyms nieczytelny. Na trzeciej osi murowany balkon wsparty na dwóch kolumnach, balustrada murowana monolityczna, dekorowana płycinami i gzymsami. W attyce zablendowany okrągły otwór. Otwory okienne w większości z murowanymi parapetami z cegły klinkierowej. Stolarka okienna: okna za węgarem, sześciopolowe ze stałym śłemeniem, PCV. Jedynie na trzeciej osi drzwi balkonowe i okno czteropolowe. Drzwi drewniane, dwuskrzydłowe, deskowane z nadświetlem i wąskimi pionowymi szybami w skrzydłach.</p>

<p>12. Historia miejscowości lub obiektu</p> <p>Działdowo lokowane na prawie chełmińskim 14.VIII.1344r.; dogodne położenie implikowało dobre kontakty handlowe; niszczone w czasie kolejnych pożarów i wojen. Po pożarze w 1733r. miasto odbudowano wg planu J.L.Schultheiss von Vhfriedt; po pożarze w 1794r. plan odbudowy miasta opracował mierniczy Tite i radca wojskowy Schimmelpfennig a obecny kształt centrum miasta jest efektem tej realizacji. W końcu XIX w. autorem większości realizacji był A.Stohr i skromniejszy A.Goerke. W 1915r. zatwierdzono plan odbudowy F.Kahma. Po zniszczeniach I WS architektoniczne wytyczne odbudowy miasta nadał H.Muthesius.</p>	<p>11. Stan zachowania</p> <p>Zachowana bryła budynku. Zachowane oryginalne pokrycie dachu. Zachowany detale architektoniczne w postaci gzymsów, balkonu wspartego na kolumnach i attyki.</p> <p>13. Uwagi</p> <p>Przywrócić utracone cechy historyczne obiektu.</p>
