KARTA ADRESOWA ZABYTKU NIERUCHOMEGO

DZIAŁDOWO

budynek mieszkalny

ul. Ogrodowa 13
13-200 Działdowo

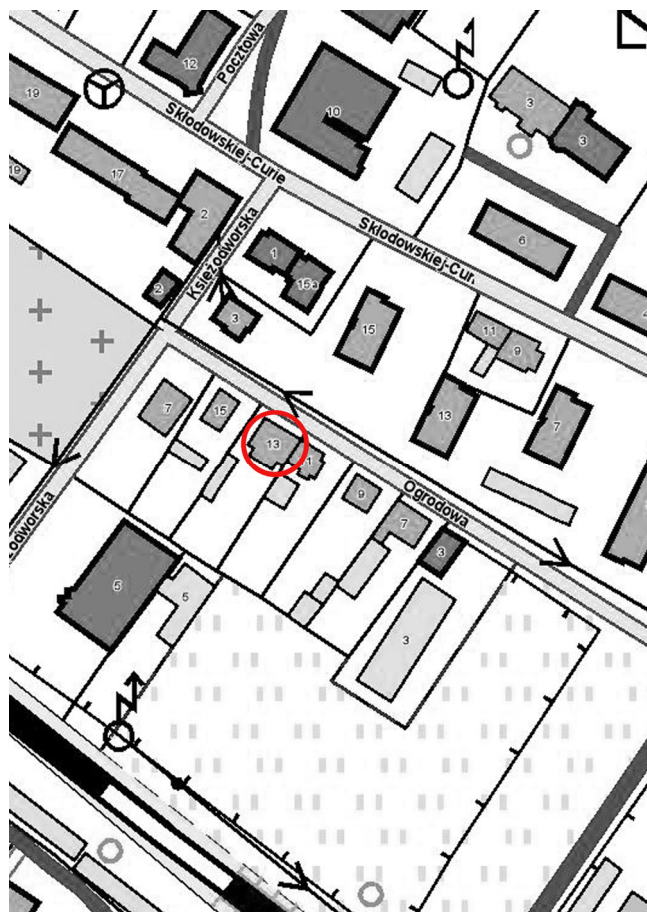
8. Fotografia z opisem wskazującym orientację albo mapa z zaznaczonym stanowiskiem archeologicznym

Obiekt założony na planie prostokąta, 2-kondygnacyjny, z wystawką wychodzącą z połaci dachowej krytej dachem pulpitowym. Budynek murowany, otynkowany. Dach 2-połaciowy kryty dachówką ceramiczną holenderką. Fasada 5-osiowa, podkreślona cokołem i dekorowana gzymsem wieńczącym. Wystawka dekorowana gzymsem wieńczącym. Cztery skrajne osie w ryzalitach. Na centralnej osi otwór wejściowy w formie portalu krytego daszkiem z dachówką ceramiczną holenderką, zwieńczonego fazowanym gzymsem, dekorowanego pseudoboniowaniem w formie poziomych żłobień w tynku. Otwór wejściowy dekorują gładkie węgary. Drzwi 1-skrzydłowe, płycinowe z dekoracją w formie szerokiej półkolumny, z półkolistym przeźroczem, ze szczebliną wachlarzową i dekoracją pikową. Stolarka okienna wtórna, PCV, z imitacją krzyża okiennego.

Zachowana bryła budynku, kształt i pokrycie dachu. Częściowo zachowane opracowanie elewacji oraz portal z drzwiami wejściowymi.

Przywrócić utracone cechy historyczne obiektu.
