KARTA EWIDENCYJNA OBIEKTU ZABYTKOWEGO

3. Miejscowość: Działdowo
Gmina: Działdowo
Powiat: działdowski
Województwo: warmińsko - mazurskie

1. Obiekt: Kościół pw. Św. Wojciecha

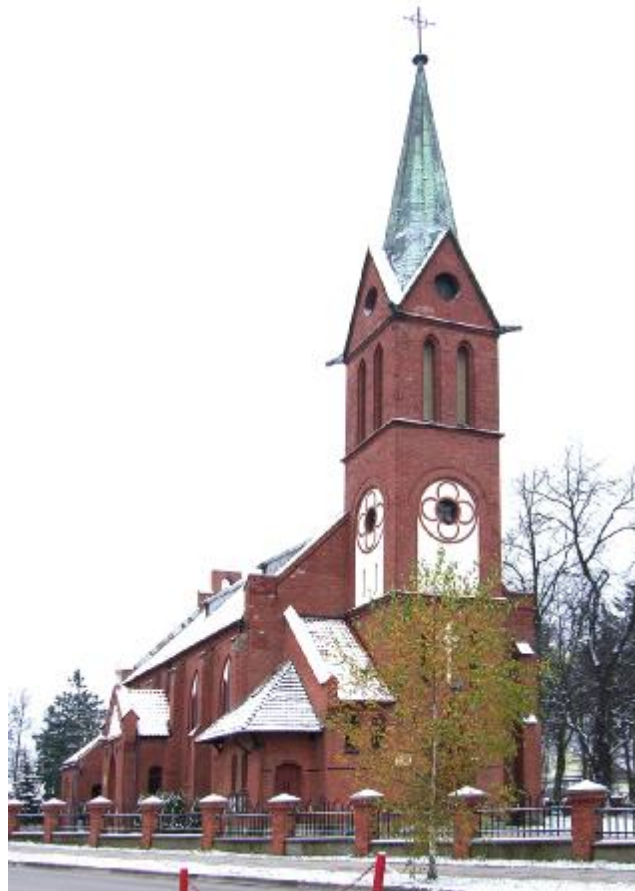
10. Fotografia:

Widok ogólny elewacji

Zachowana bryła budynku, dach i pokrycie. Zachowana stolarka okienna i drzwiowa, opracowanie elewacji i wyposażenie.
