# KARTA EWIDENCYJNA OBIEKTU ZABYTKOWEGO

1. Obiekt: kamienica

4. Adres:  
ul. Młyńska 7;  
13-200 Działdowo

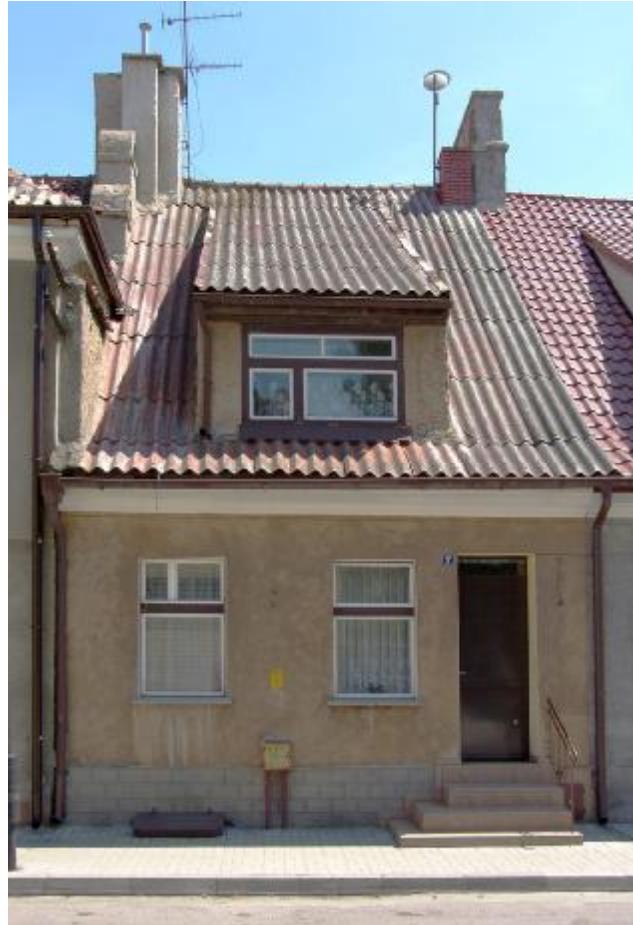
10. Fotografia:

*Widok ogólny elewacji*

Obiekt położony na planie prostokąta, o zwartej bryle, z wystawką w połaci dachowej. Obiekt 1-kondygnacyjny z użytkowym poddaszem, murowany, otynkowany. Dach dwupołaciowy, kryty blachą. Wystawka kryta dachem pulpitowym z blachą. Fasada podkreślona cokołem z współczesnym boniowaniem zwieńczona gzymsem.. Otwory okienne z murowanymi parapetami. Stolarka okienna: na pierwszej kondygnacji okna współczesne niesymetryczne, w wystawce okno współczesne niesymetryczne. Drzwi poprzedzone 4-stopniowym schodkiem z barierką, jednoskrzydłowe, współczesne, z nadświetlem.

Zachowana bryła budynku i rozwiązanie dachu. Pozostałe elementy architektury budynku mocno przebudowane.

Przywrócić cechy historyczne i objąć ochroną prawną poprzez wpis do rejestru.
