KARTA EWIDENCYJNA OBIEKTU ZABYTKOWEGO

1. Obiekt: dom

4. Adres:
ul. Lidzbarska 9;
13-200 Działdowo

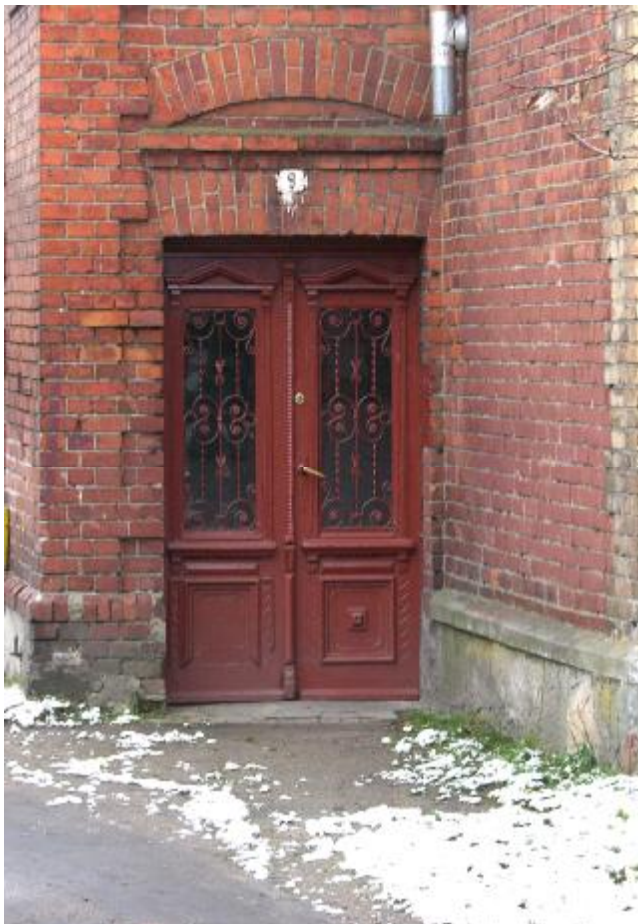
13. Fotografia:

detal
