# KARTA EWIDENCYJNA OBIEKTU ZABYTKOWEGO

3. Miejscowość: Działdowo  
Gmina: Działdowo  
Powiat: działdowski  
Województwo: warmińsko - mazurskie

1. Obiekt: wodociągowa wieża ciśnień - kolejowa

2. Datowanie: ok. 1900

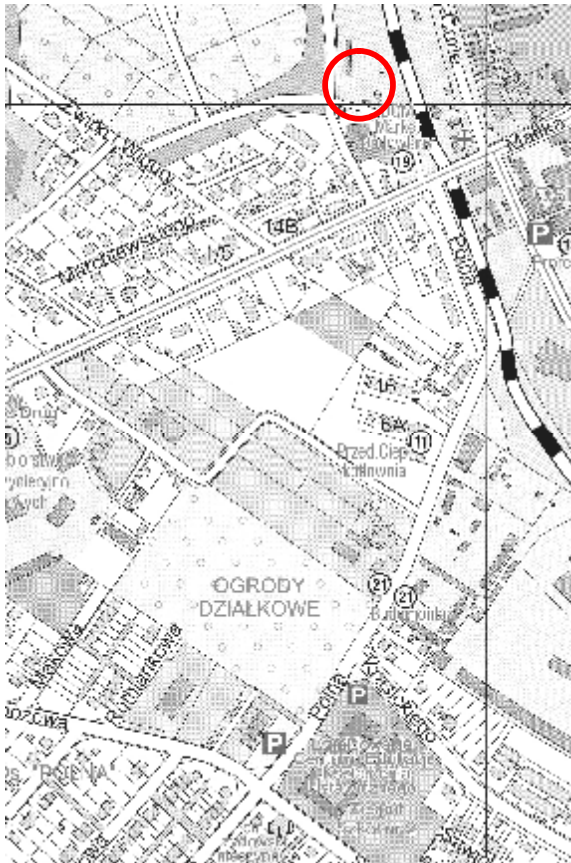
10. Fotografia:

*Widok ogólny elewacji*

Obiekt założony na planie dwóch 8-kątów foremnych zwartych ze sobą (typ bliźniaczy). Obiekt 4-kondygnacyjny ze zbiornikiem wody na czwartej kondygnacji-głowicy. Trzon o stałej średnicy wewnętrznej, ceglany. Głowica na rzucie identycznym jak trzon, lekko nadwieszona, przykryta dachem 8-połaciowym krytym papą, tynkowana. Całą bryła 3-dzielna: bazowa partia trzonu-centralna partia trzonu-głowica. Trzon ceglany, symetryczny, osiowy. Otwory okienne rozmieszczone w otworach między lizenami, zwieńczone łukiem odcinkowym z ceglanymi nadprożami i parapetami. W głowicy okna prostokątne. Elewacje trzonu dekorowane gzymsem arkadkowym i schodkowym. Głowica wsparta na stalowych konsolach. Stolarka okienna ze szczeceliną krzyżową, przemysłową. Otwór drzwiowy zwieńczony łukiem. Drzwi 1-skrzydłowe, drewniane, deskowane, z prostokątnym nadświetlem. W głowicy mieszczą się 2 zbiorniki wodne, stalowe, nitowane, typu "Inze"

Zachowana forma architektoniczna obiektu i wyposażenie wewnętrzne.

Ze względu na wartości historyczno-kulturowe obiekt należy objąć ochroną prawną poprzez wpis do rejestru zabytków.

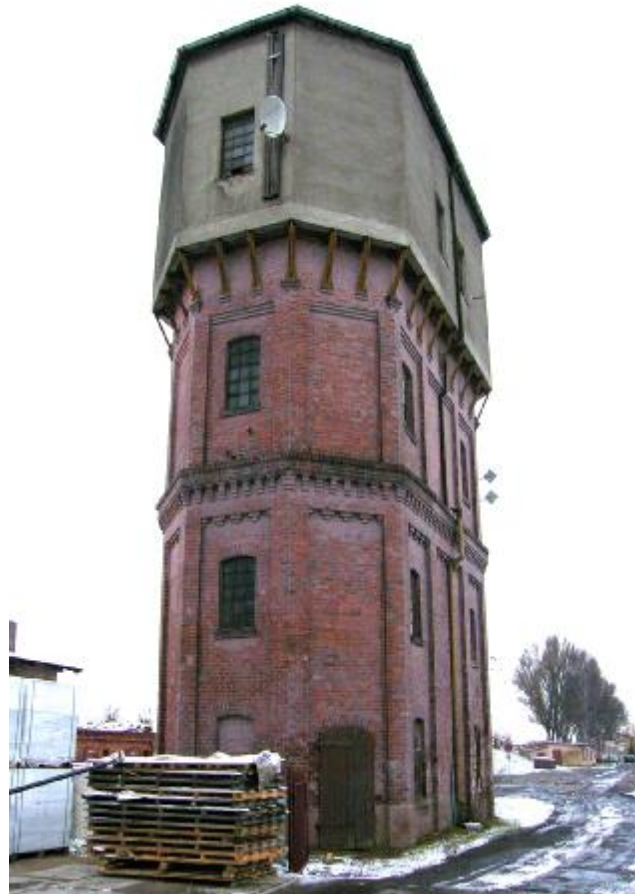
13. Fotografia:

*detal*
