# KARTA EWIDENCYJNA OBIEKTU ZABYTKOWEGO

3. Miejscowość: Działdowo  
Gmina: Działdowo  
Powiat: działdowski  
Województwo: warmińsko - mazurskie

1. Obiekt: dwa budynki gospodarcze

4. Adres:  
ul. Lidzbarska 1;  
13-200 Działdowo

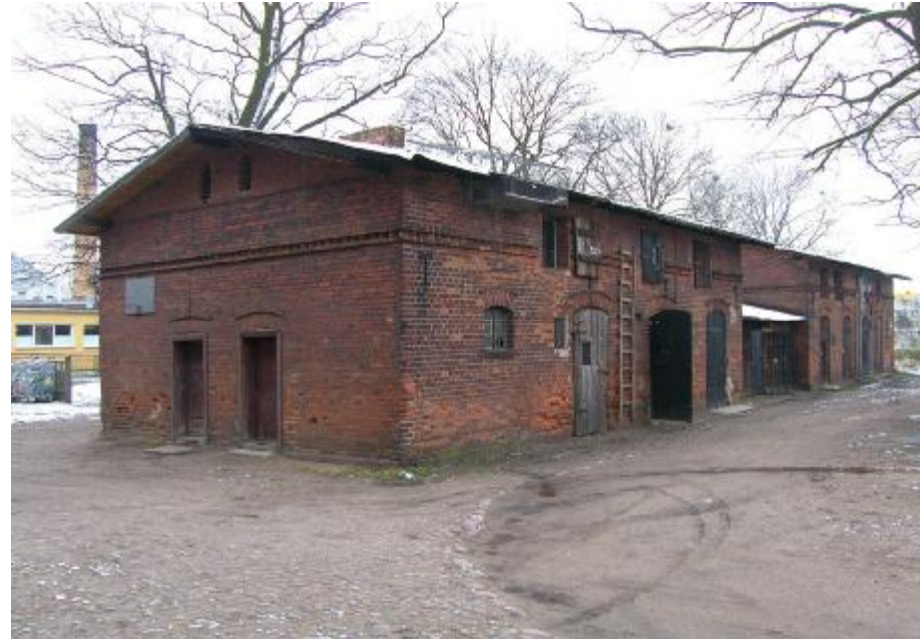
10. Fotografia:

*Widok ogólny elewacji*

Obiekty założone na planie prostokątów połączone ze sobą niższym łącznikiem, murowane z cegły. Kryte dachami 2-połaciowymi krytymi papą, z okapami. Obiekty 1-kondygnacyjne z użytkowym poddaszem. Elewacje podkreślone niewielkim cokołem, dekorowane kordonowo ceglany fryzem z ukośnie ustawionych cegieł. Elewacje szczytowe z dodatkowym kordonowym gzymsem. Otwory drzwiowe i okienne fasady zwieńczone łukiem odcinkowym. Nad otworami łukowe, ceglane nadproże. Drzwi 1-skrzydłowe, drewniane, deskowe. Na poziomie poddasza prostokątne otwory gospodarcze z drzwiami drewnianymi, 1-skrzydłowymi, deskowymi. Otwory drzwiowe elewacji szczytowej prostokątne, z drzwiami drewnianymi, 1-skrzydłowymi, płycinowymi, z łukowym ceglany nadprożem. W szczycie, pod okapem 2 wąskie, prostokątne otwory okienne.

Zachowana bryła budynku i opracowanie elewacji.
