KARTA ADRESOWA ZABYTKU NIERUCHOMEGO

budynek mieszkalny

1916 - 1922

ul. Katarzyny 37
13-200 Działdowo

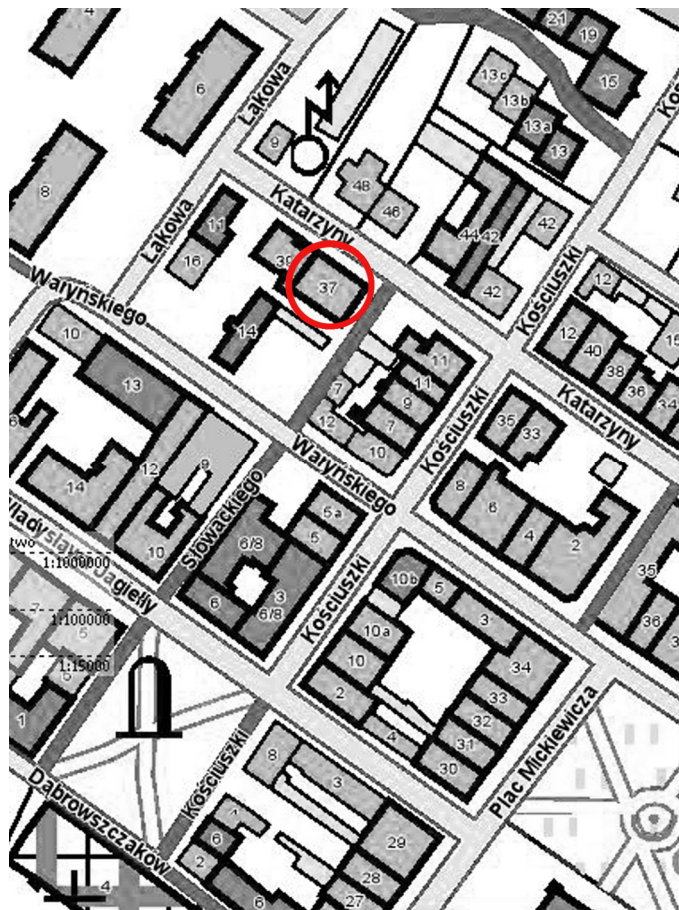
8. Fotografia z opisem wskazującym orientację albo mapa z zaznaczonym stanowiskiem archeologicznym

Obiekt założony na planie prostokąta o zwartej bryle, 3-kondygnacyjny, murowany, otynkowany. Dach 2-połaciowy niski kryty papą. Fasada 5-osiowa z ryzalitem nieznacznie wystającym przed lico muru. W ryzalicie 3 osie wewnętrzne. Ryzalit zwieńczony trójkątnie z gzymsem. Stolarka okienna: Okna za węgarem, wtórne PCV. Stolarka drzwiowa: drzwi dwuskrzydłowe, drewniane, z jednym skrzydłem półstałym, bogato dekorowane. Dekoracja drzwi: w dolnej części 2 płyciny wgłębne z fazowanymi krawędziami i geometryczną dekoracją nakładkową w centralnej części. Górna część w formie płyciny wgłębnej zwieńczonej łukiem odcinkowym i 2 listwami nakładkowymi pionowymi. Górna krawędź w formie belki z dekoracją kostkową a w centralnym punkcie dekoracja geometryczną. Lewe skrzydło z listwą przymykową. Prawe skrzydło z listwą dekorującą. W otworze drzwiowym prostokątne nadświetle z płyciną wgłębna w centralnym punkcie i szczeblinami dzielącymi każde przeźrocze na 4 pola.

Zachowana bryła budynku. Częściowo zachowana stolarka okienna i dekoracje w postaci gzymśów. Zachowana dekoracyjna stolarka drzwiowa.

Przywrócić cechy utracone cechy historyczne.
