1. Obiekt: dom

# KARTA EWIDENCYJNA OBIEKTU ZABYTKOWEGO

4. Adres:  
ul. Katarzyny 2;  
13-200 Działdowo

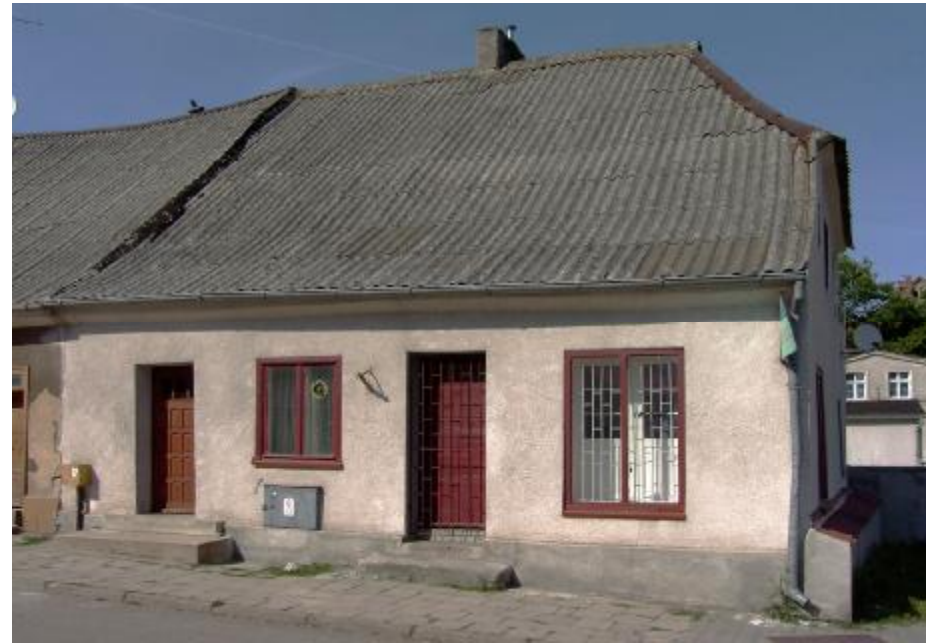
10. Fotografia:

Widok ogólny elewacji

Obiekt założony na planie prostokąta, murowany, otynkowany na kamiennej podmurówce. Dach 2-połaciowy naczółkowy kryty eternitem. Budynek jednokondygnacyjny o zwartej bryle. Elewacja podkreślona niewielkim cokołem i zwieńczona gzymsem. Dwa otwory okienne 2-skrzydłowe różnej wielkości zlicowane, drewniane. Drzwi do części mieszkalnej drewniane 1-skrzydłowe wielopłycinowe z 3-półowym prostokątnym nadświetlem, poprzedzone 2-stopniowymi schodami. Drzwi do części usługowej 1-skrzydłowe drewniane, deskowane z prostokątnym nadświetlem, poprzedzone jednym stopniem.

Zachowana bryła budynku.

Przywrócić historyczną formę stolarki okiennej i drzwiowej oraz pokrycie dachu.
