1. Obiekt: dawna gazownia

2. Datowanie: 1903; 1911

KARTA EWIDENCYJNA OBIEKTU ZABYTKOWEGO

3. Miejscowość: Działdowo
Gmina: Działdowo
Powiat: działdowski
Województwo: warmińsko - mazurskie

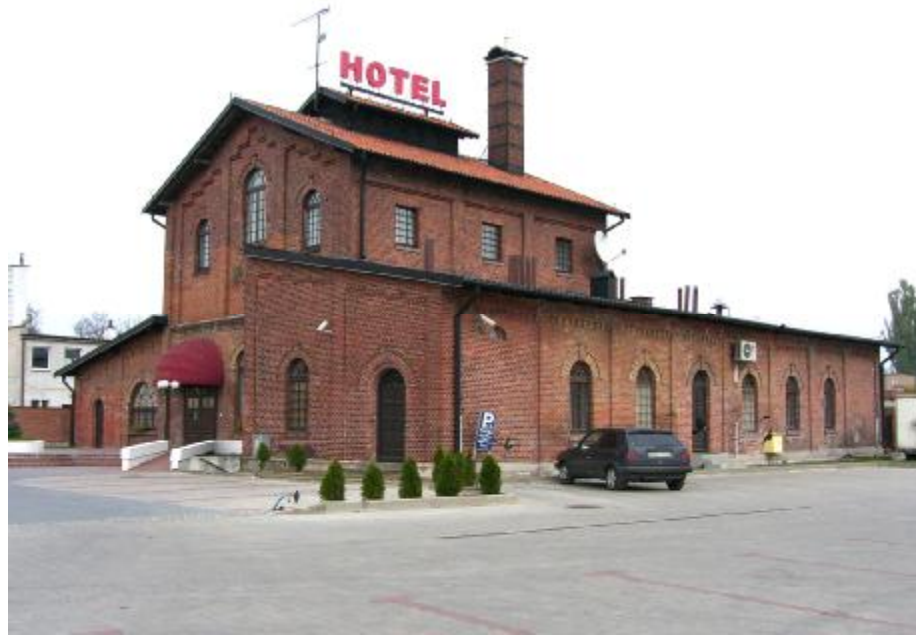
10. Fotografia:

Widok ogólny elewacji

Obiekt założony na planie nieregularnym, złożony z korpusu głównego i trzech przybudówek, murowany z cegły. Korpus 2-kondygnacyjny, kryty dachem 2-połaciowym z dachówką ceramiczną holenderką. Przybudówki 1-kondygnacyjne, kryte dachem pulpitowym krytym blachą. Fasada korpusu 3-osiowa zwieńczona trójkątnym szczytem, wertykalnie dekorowana lizenami a horyzontalnie ceglany fryzem kostkowym i zwieńczona uskokowym gzymsem. Otwory okienne zwieńczone łukiem pełnym z archiwoltą z kłińcem. Otwór drzwiowy poprzedzony schodkami z drzwiami drewnianymi z przeźrocem, 2-skrzydłowymi, wielopłycinowymi. Okna duże, wtórne, zespolone ze szczeliną krzyżową. Opracowanie elewacji przybudówek analogiczne.

Zachowana forma architektoniczna obiektu, kształt oraz pokrycie dachu. Zachowane opracowanie elewacji.

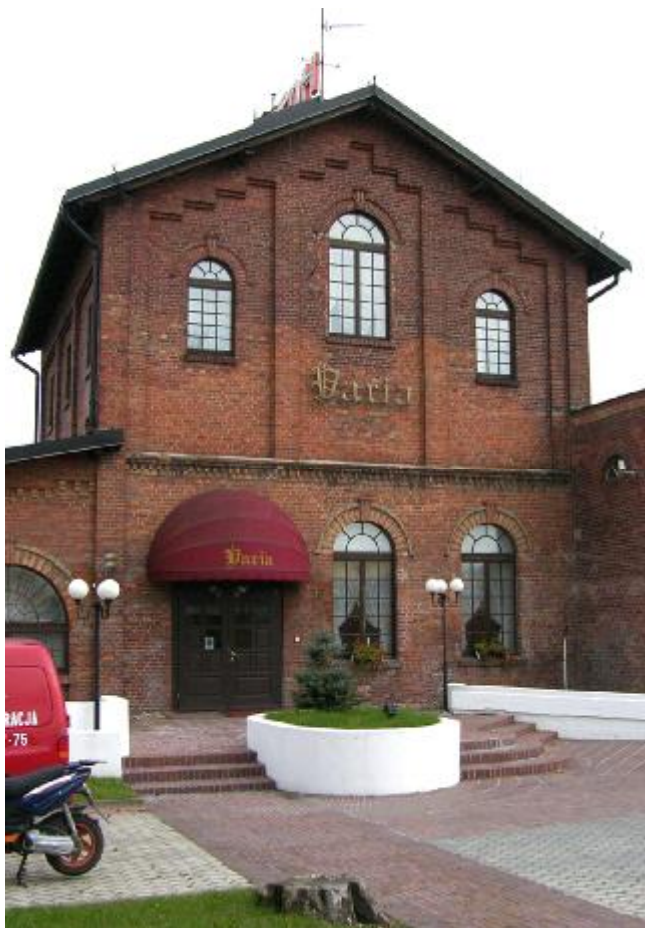
13. Fotografia:

detal
