KARTA ADRESOWA ZABYTKU NIERUCHOMEGO

budynek mieszkalno-usługowy

Plac Mickiewicza 1
13-200 Działdowo

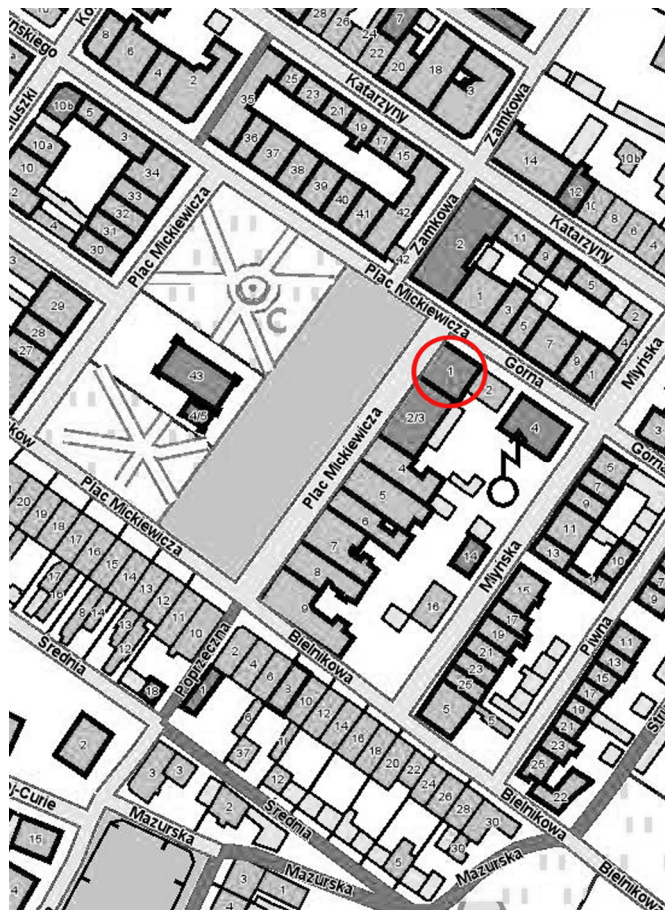
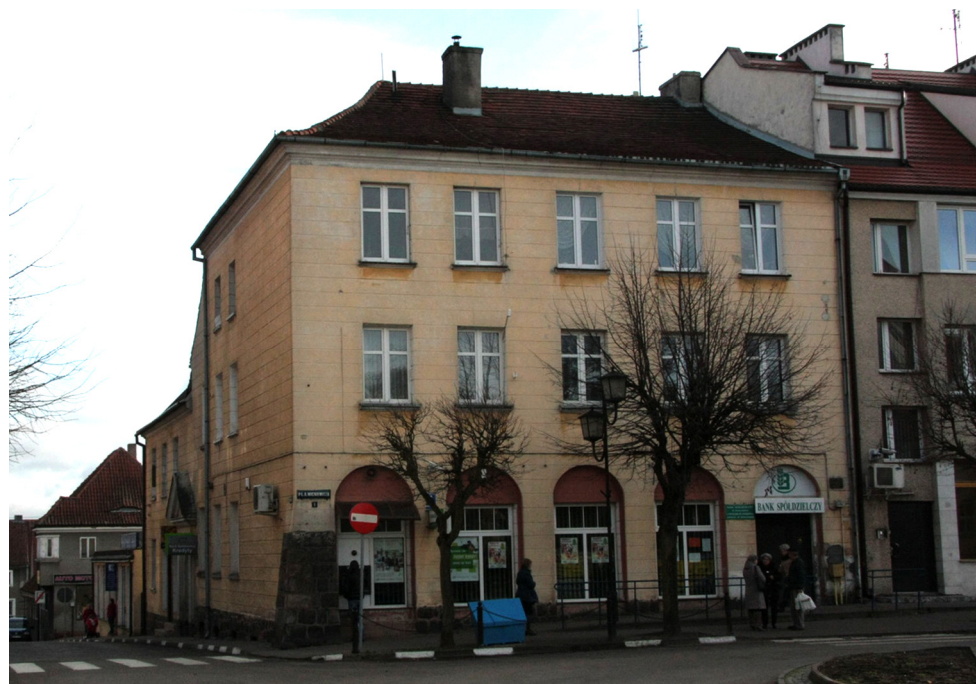
Obiekt założony na planie prostokąta o zwartej bryle, 3-kondygnacyjny, murowany, otynkowany, zdobiony pseudoboniowaniem w postaci horyzontalnych żłobień w tynku, z cokołem i narożnikiem na poziomie pierwszej kondygnacji z ciosów kamiennych, zwieńczony gzymsem. Dach trójpołaciowy kryty dachówką ceramiczną karpiówką. Fasada 5-osiowa. Drzwi wtórne PCV umieszczone we wnęce zwieńczonej łukiem pełnym. Stolarka okienna: na pierwszej kondygnacji 4 witryny PCV prostokątne umieszczone we wnękach zwieńczonych łukami pełnymi z zachowanym kształtem i podziałem; na drugiej i trzeciej kondygnacji okna dwuskrzydłowe, PCV, za węgarem. Elewacja boczna: 3-osiowa, w kamiennym cokole 4 okienka piwniczne. Okna PCV, za węgarem, dwuskrzydłowe, z parapetami.

Zachowana bryła budynku i oryginalne pokrycie dachu, częściowo stolarka okienna - 3 okna w fasadzie i 7 okien w elewacji bocznej. Zachowany detal architektoniczny w postaci gzymśów, parapetów okiennych i dekoracja elewacji.

Przywrócić utracone cechy historyczne.
