KARTA ADRESOWA ZABYTKU NIERUCHOMEGO

DZIAŁDOWO

budynek mieszkalny

Plac 1 Maja 7
13-200 Działdowo

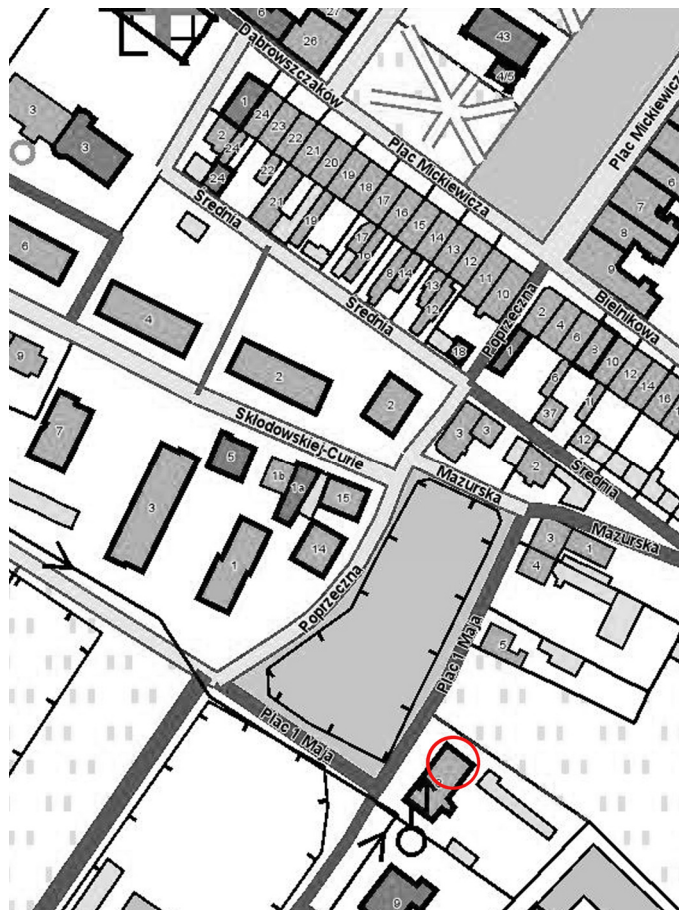
8. Fotografia z opisem wskazującym orientację albo mapa z zaznaczonym stanowiskiem archeologicznym

Obiekt założony na planie prostokąta, 2-kondygnacyjny, z użytkowym poddaszem, murowany otynkowany. Dach dwupołaciowy, kryty dachówką ceramiczną holenderką. Fasada 5-osiowa, dekorowana kordonowo gładkim gzymsem między kondygnacyjnym, zwieńczona gzymsem fazowanym. Skraje elewacji dekorowane gładkimi lizenami tynkowymi. Otwory okienne za węgarem, prostokątne, stolarka okienna wtórna. W połaci dachowej 2 lukarny zwieńczone trójkątnym szczytem z deskowym szalowaniem, kryte daszkiem 2-połaciowym prostopadle do kalenicy dachu z dachówką ceramiczną holenderką. W lukarnach małe okna 2-skrzydłowe, drewniane. Otwór wejściowy poprzedzony murowanymi schodami i murkiem, wtórnie zadaszony, flankowany 2 lizenami i zwieńczony fazowanym gzymsem. Drzwi 2-skrzydłowe, drewniane, deskowane w jodełkę, z prostokątnym nadświetlem. W przyziemiu okienka piwniczne.

Zachowana bryła budynku, kształt i pokrycie dachu. Częściowo zachowane opracowanie elewacji i czytelność osi.

Przywrócić utracone cechy historyczne obiektu.
