KARTA ADRESOWA ZABYTKU NIERUCHOMEGO

DZIAŁDOWO

budynek mieszkalny

Plac 1 Maja 4
13-200 Działdowo

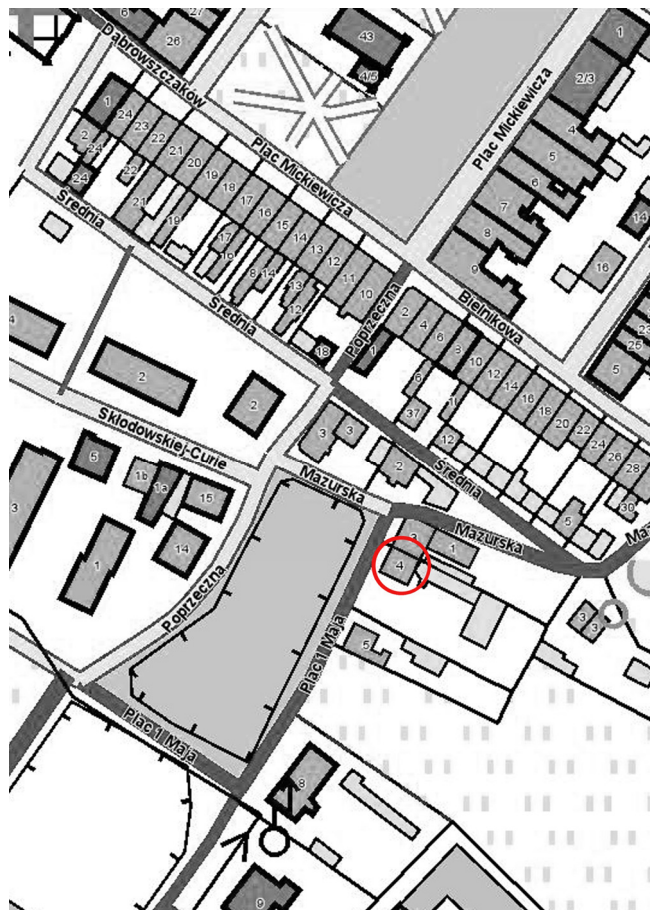
8. Fotografia z opisem wskazującym orientację albo mapa z zaznaczonym stanowiskiem archeologicznym

Obiekt założony na planie prostokąta, 1-kondygnacyjny, z użytkowym poddaszem, murowany otynkowany. Dach dwupołaciowy, kryty dachówką ceramiczną holenderką. Fasada pierwotnie 8-osiowa (obecnie osie w prawej części budynku nieczytelne), zwieńczona gzymsem z otworami okiennymi (pierwotnie prawdopodobnie zamkniętymi łukiem odcinkowym) obecnie prostokątnymi. W lewej części budynku w połaci dachowej 2 lukarny zwieńczone trójkątnym szczytem, kryte daszkiem 2-połaciowym prostopadle do kalenicy dachu z dachówką ceramiczną holenderką. Pierwotnie na dwóch wewnętrznych osiach otwory drzwiowe (obecnie jedynie w lewej części budynku). Stolarka okienna: okna PCV wtórne o różnych wielkościach i kształtach, częściowo wtórne drewniane. Na elewacji szczytowej otwór drzwiowy zamknięty łukiem odcinkowym i otwory okienne wtórnie przemurowane, stolarka wtórna.

Zachowana bryła budynku, kształt i pokrycie dachu.

Przywrócić utracone cechy historyczne obiektu.
